**RELAZIONE TECNICA IN MERITO ALLA VALUTAZIONE DEL
MATERIALE LAPIDEO, DELLE ATTREZZATURE E DEGLI
IMPIANTI GIACENTI NELLE CAVE VITTORIA E CRESPINA,
NEL COMUNE DI FIVIZZANO (MS)**

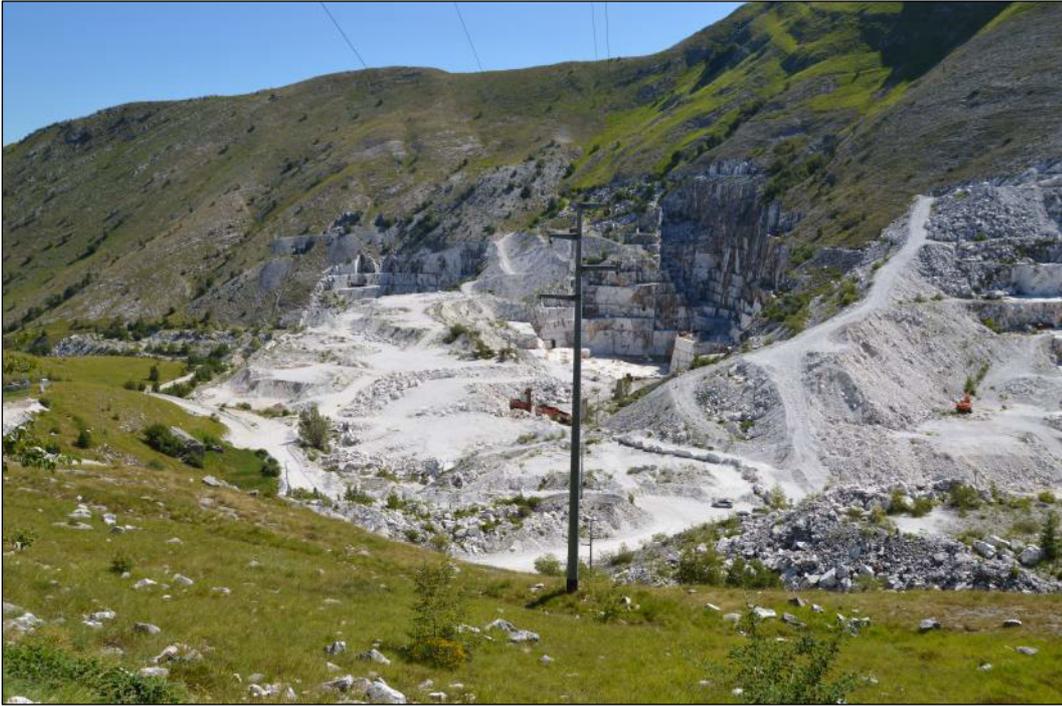
Immagine fotografica panoramica della cava Crespina

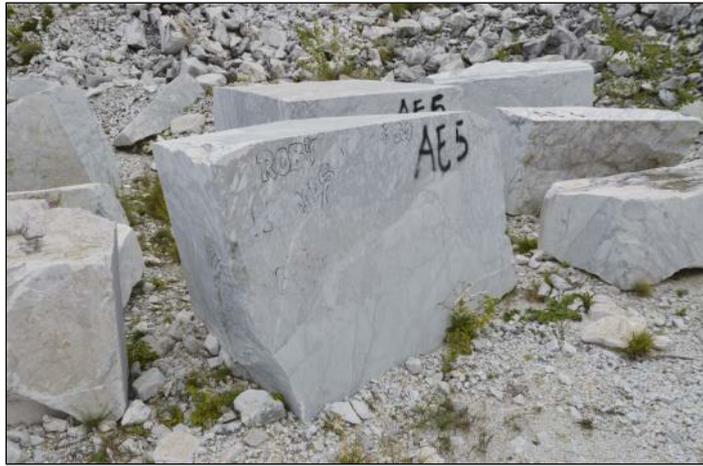
Qualità merceologica: Venatino

Note: informe / difettoso / macchia

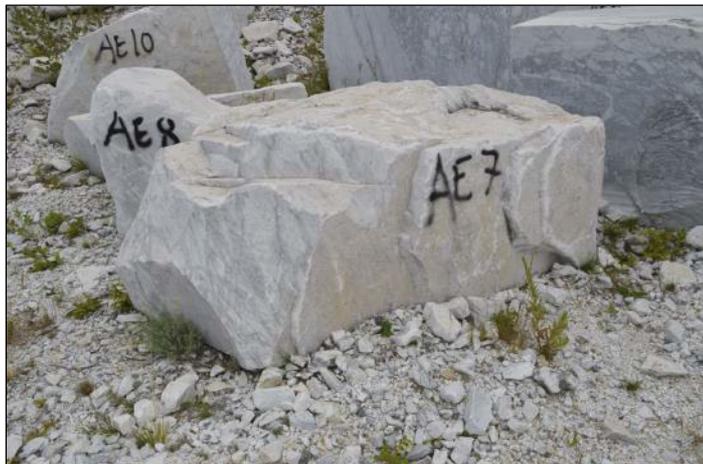
Qualità merceologica: Venatino

Note: informe / difettoso

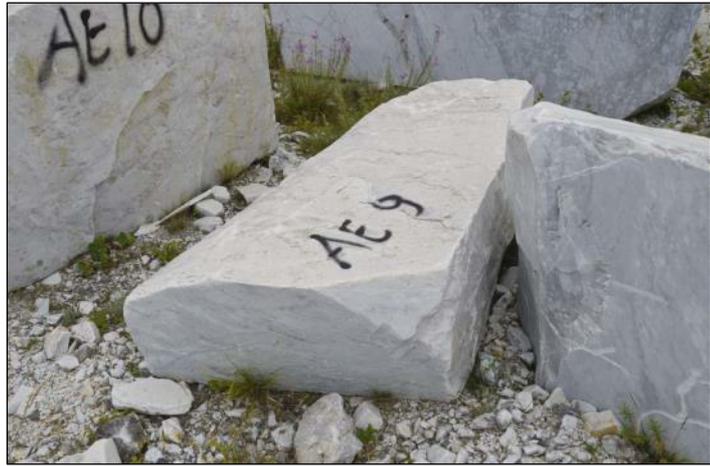
Qualità merceologica: Venatino

Note: informe / difettoso

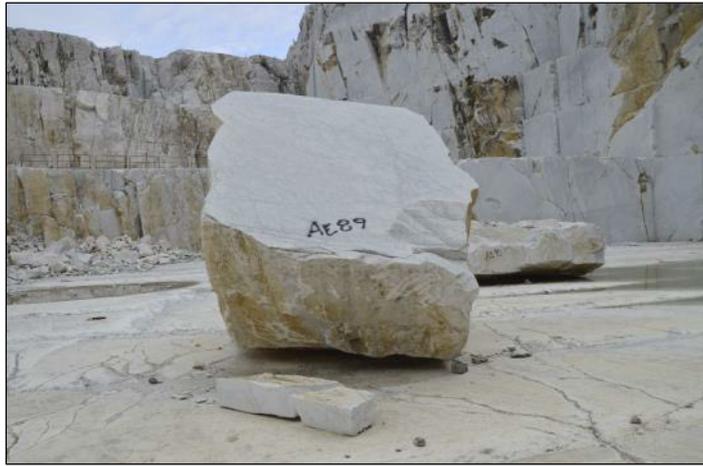
Qualità merceologica: Venatino

Note: informe / difettoso

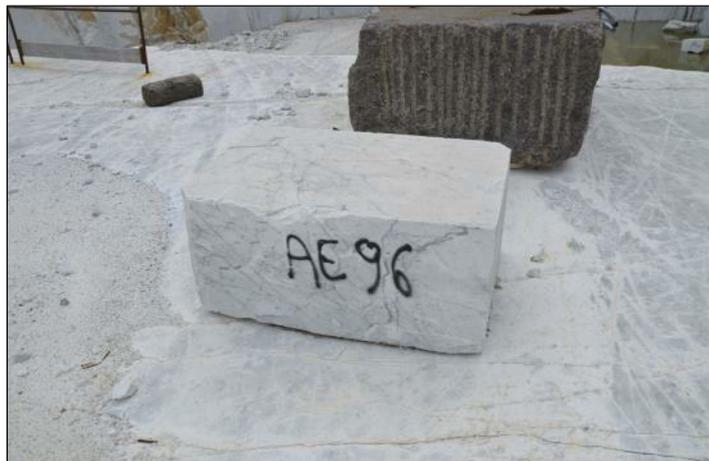
Qualità merceologica: Venatino

Note: informe / difettoso / blocco per ancoraggio

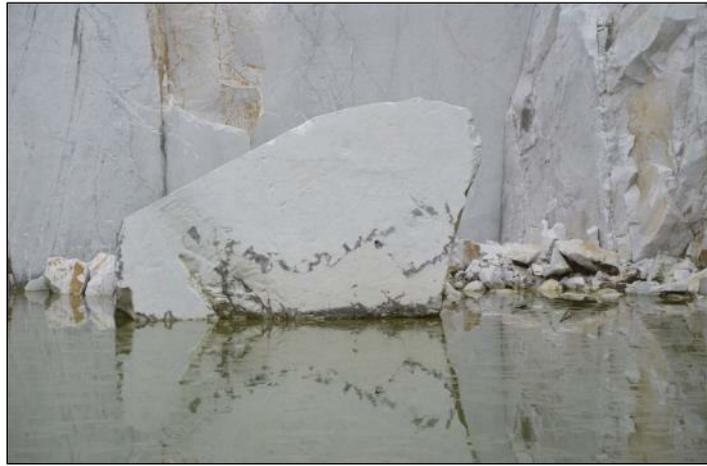
Le porzioni di bancata contraddistinte dai numeri 139 e 140, anche se non raggiungibili sempre a causa dell'allagamento del piazzale di cava, sono state valutate visionandole dall'alto.

Qualità merceologica: Venatino

Note: bancata / difettosa

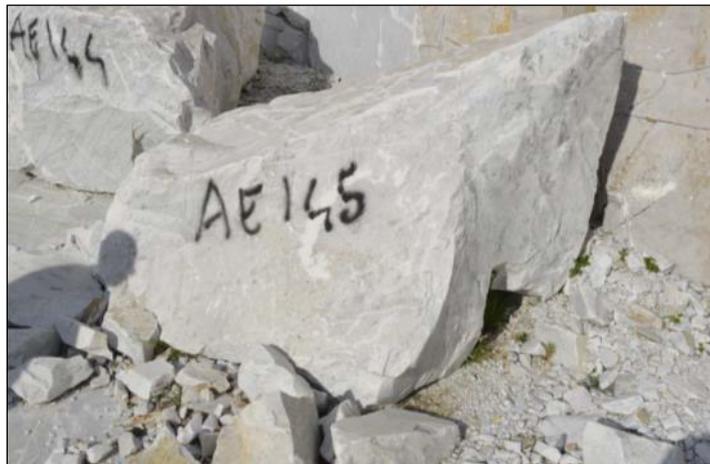
Qualità merceologica: Venatino

Note: informe / poco difettoso
