TRIBUNALE ORDINARIO - MESSINA

NUOVO CONCORDATO PREVENTIVO 5/2020

CONSULENZA ESTIMATIVA GIUDIZIARIA DEI BENI MOBILI

del 15/12/2021

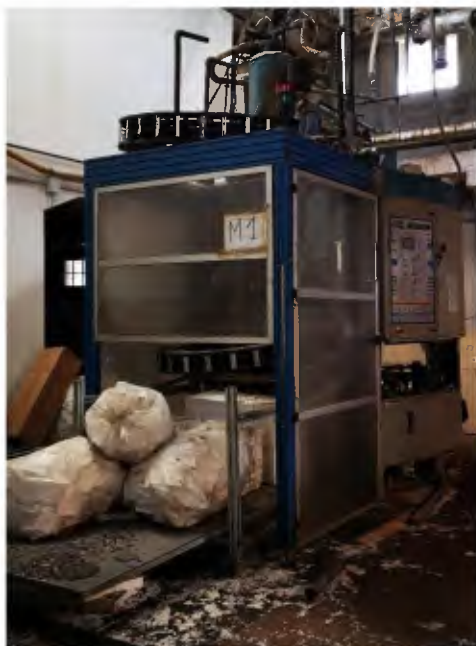
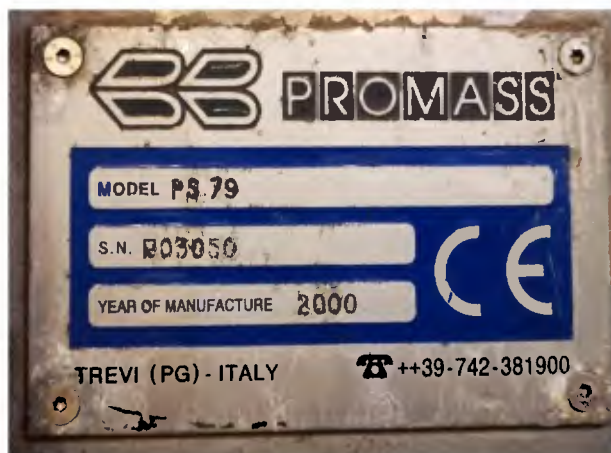
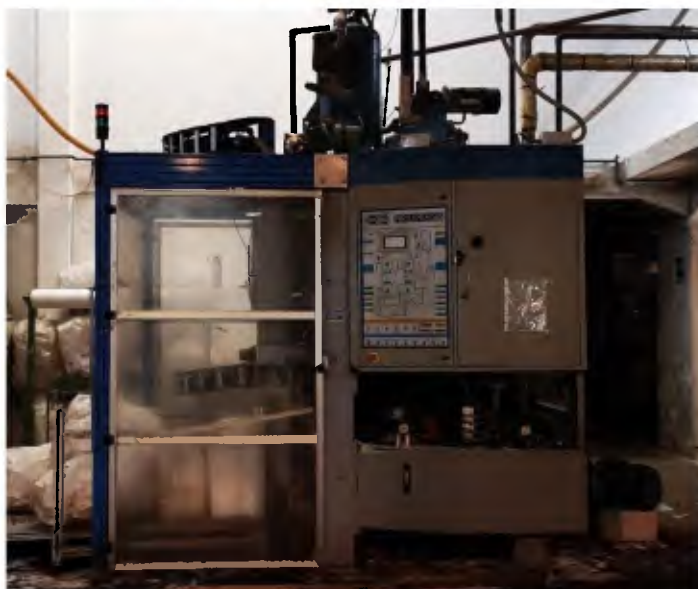
A1 - Pressa Promass Mod. Ps 79

Pressa automatica per lo stampaggio di manufatti in EPS. Misura area di stampo 1000x750 circa.

In cattivo stato di conservazione e manutenzione. Non è possibile provarne il funzionamento essendo stata sospesa la produzione da diversi anni. È stata indicata come funzionante dal consulente di parte.

Conforme alle direttive CE, ma può richiedere aggiornamenti e riparazioni per la rimessa in funzione. Deve essere quindi posta in vendita come non funzionante e senza alcuna garanzia.

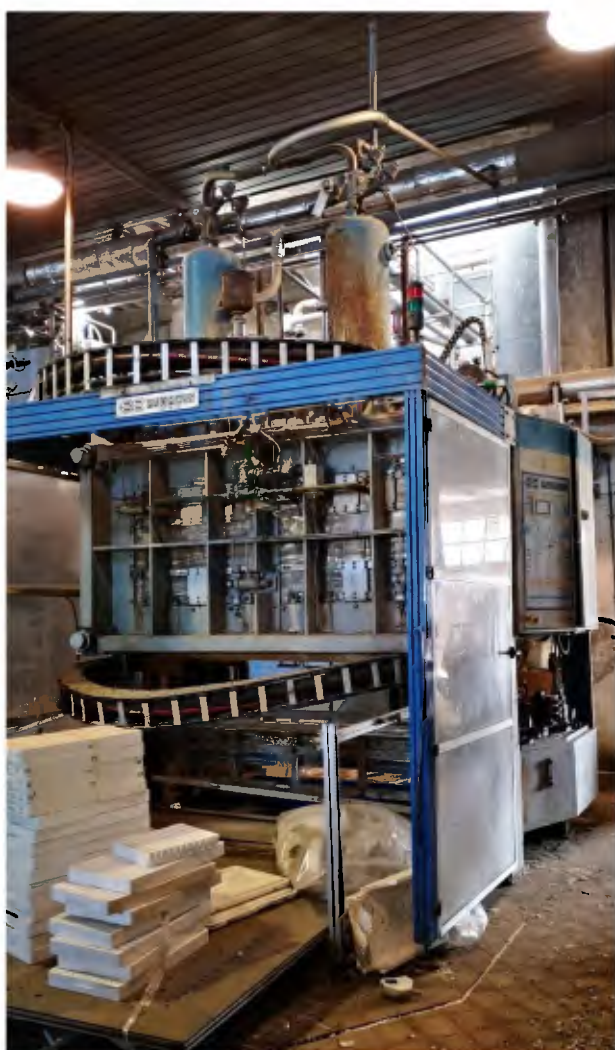
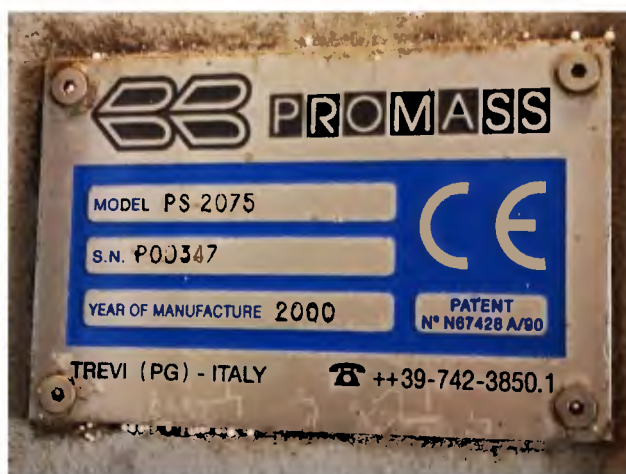
A2-Pressa Promass Mod. PS-2075

Pressa automatica per lo stampaggio di manufatti in EPS tramite idonei stampi a cambio rapido misura area di stampo 2000x750 circa.

In cattivo stato di conservazione, il consulente di parte ha indicato la necessita di eseguire alcuni interventi di manutenzione nella centralina di controllo vapore e nelle tarature.

Conforme alle direttive CE, ma richiede aggiornamenti e riparazioni per la rimessa in funzione. Deve essere quindi posta in vendita come non funzionante e senza alcuna garanzia.

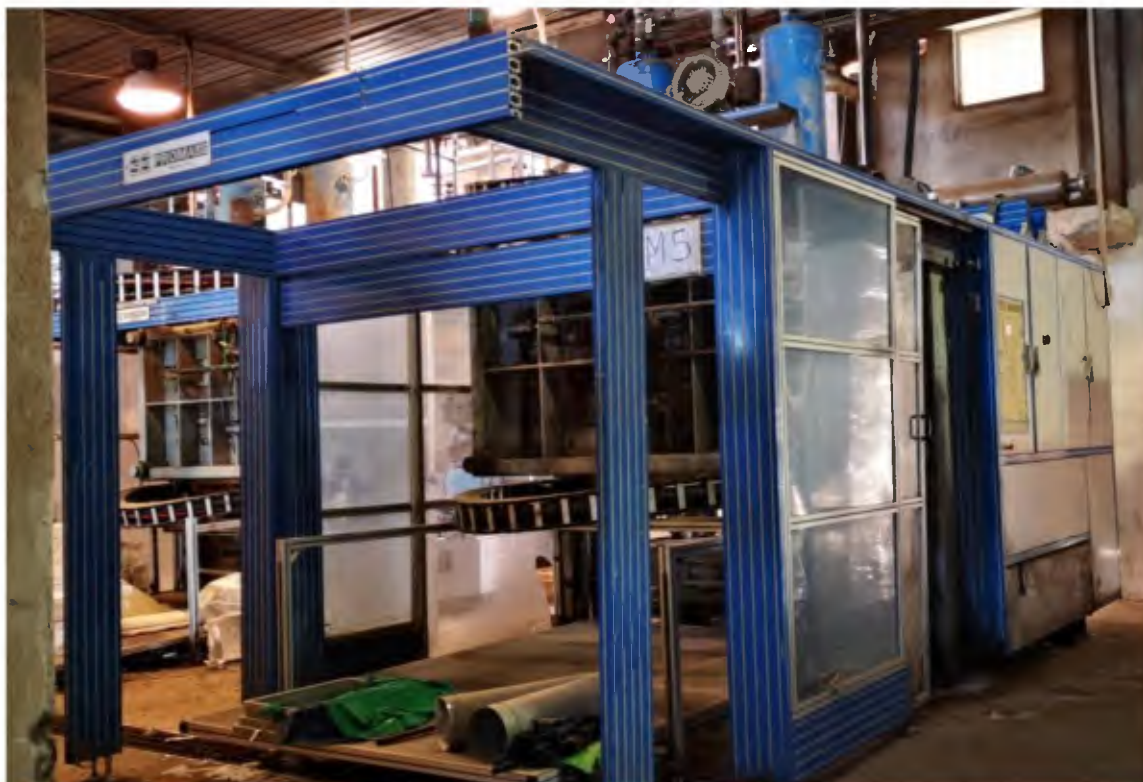
A3-Pressa Marca Promass Modello PS-2075

Pressa automatica per lo stampaggio di manufatti in eps tramite idonei stampi a cambio rapido misura area di stampo 2000x750 circa.

In sufficiente stato di conservazione e manutenzione. Non è possibile provarne il funzionamento essendo stata sospesa la produzione da diversi anni. È stata indicata come funzionante dal consulente di parte.

Conforme alle direttive CE, ma può richiedere aggiornamenti e riparazioni per la rimessa in funzione. Deve essere quindi posta in vendita come non funzionante e senza alcuna garanzia.

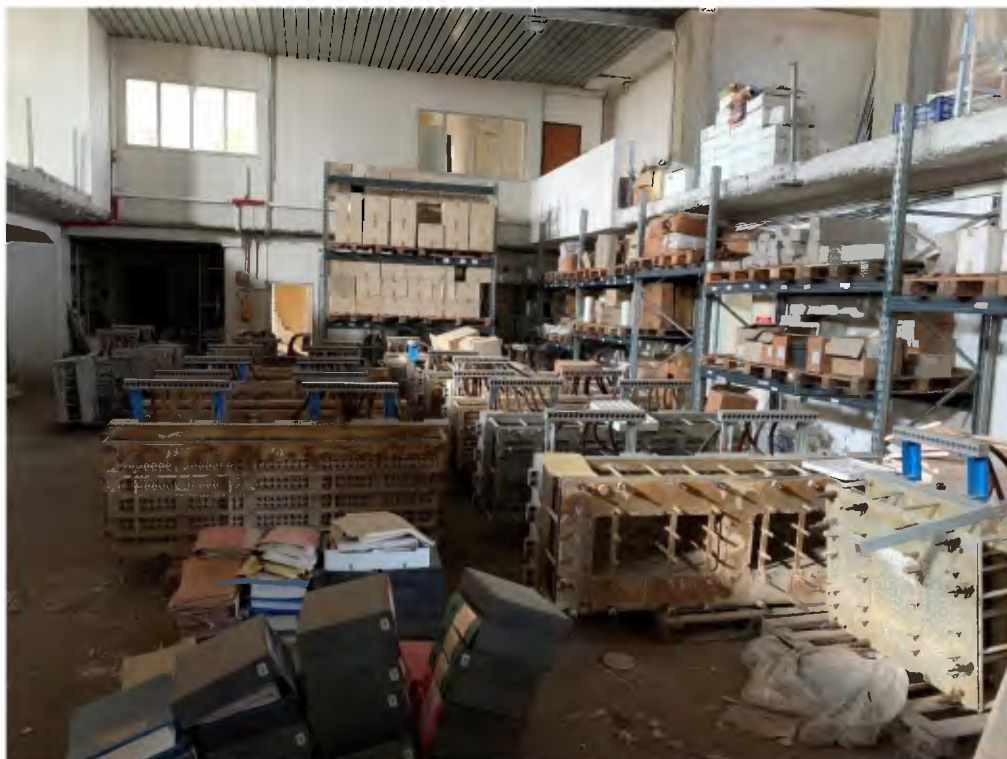
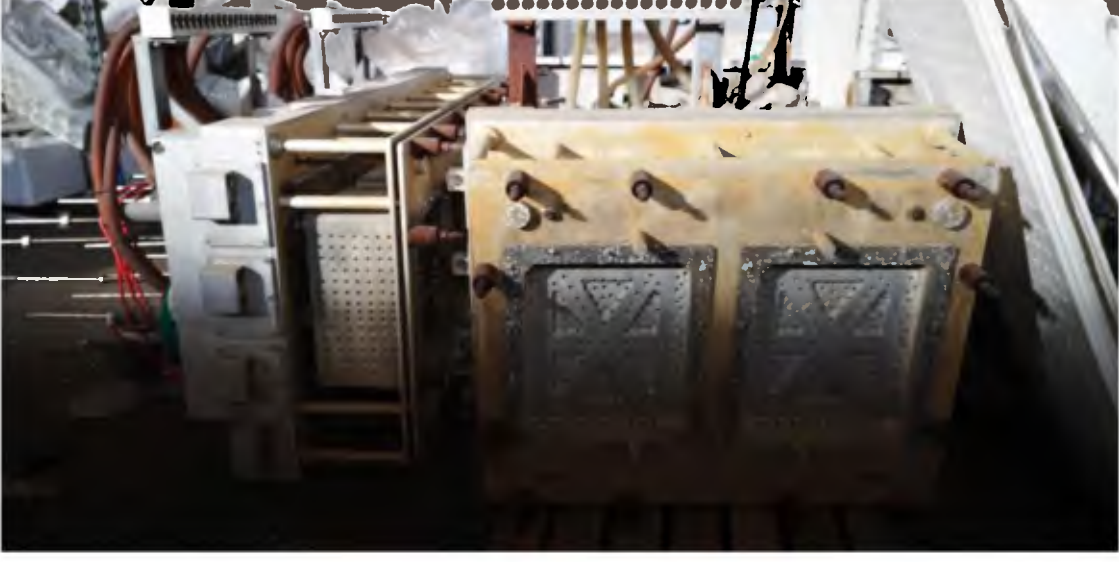
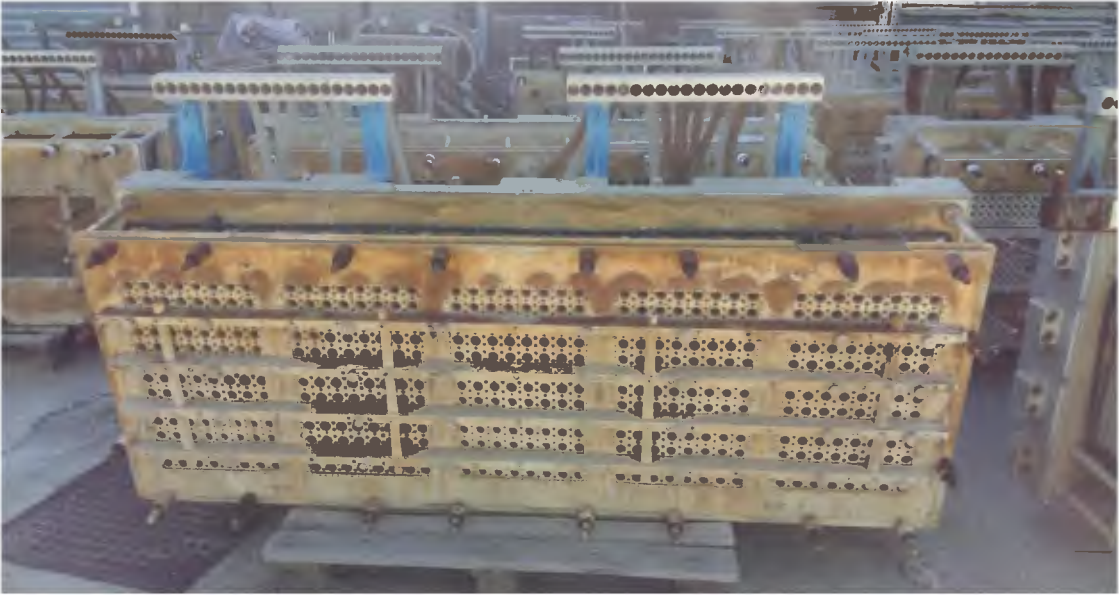
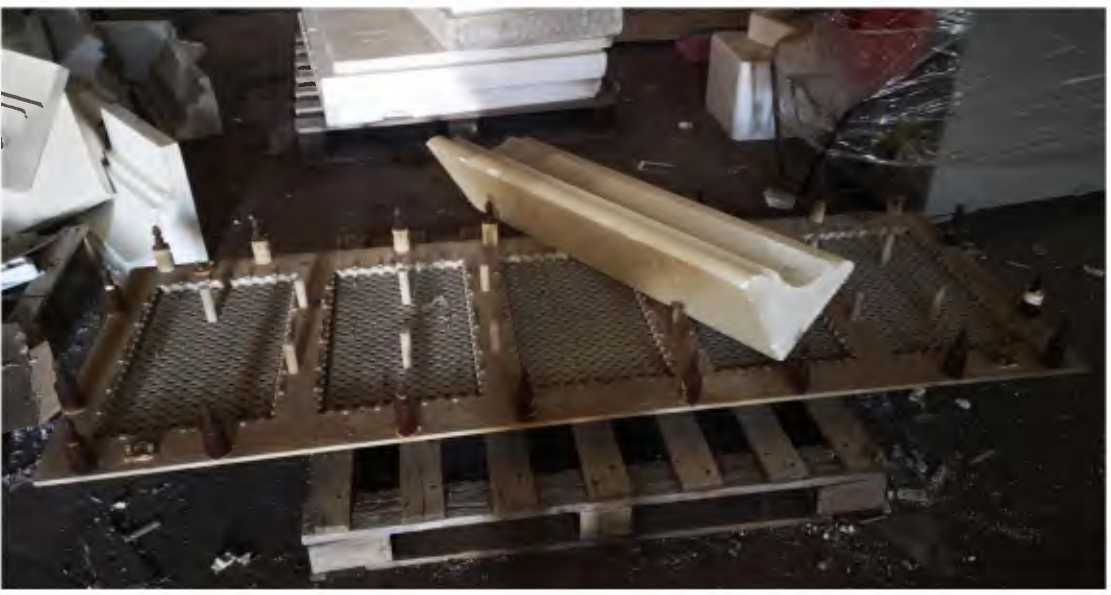
A6- Stampi Maschio

N.3 Stampi maschio per diversi prodotti, in discreto stato di conservazione.

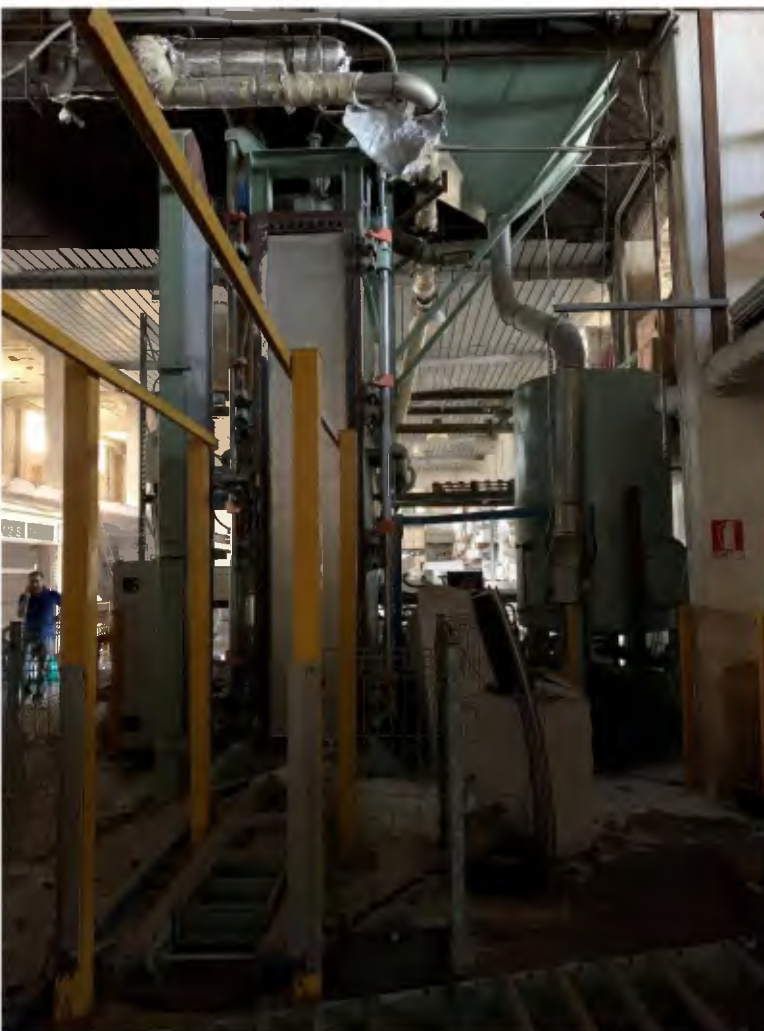
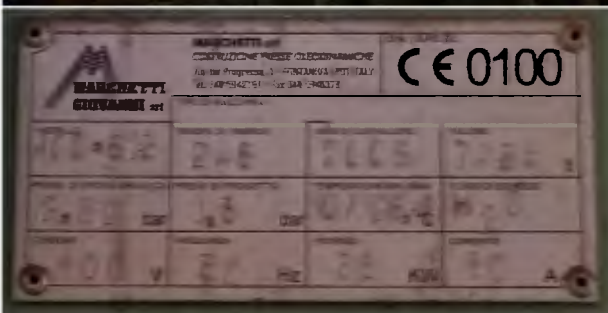
A7–Blocchiera Marchetti

Blocchiera Marchetti con Silos di precarica e con relativo impianto del vuoto atta a produrre Blocchi 4020x620x h variabile da 850 a 1300 mm.

In sufficiente stato di conservazione e manutenzione. Non è possibile provarne il funzionamento essendo stata sospesa la produzione da diversi anni. È stata indicata come funzionante dal consulente di parte.

Conforme alle direttive CE, ma può richiedere aggiornamenti e riparazioni per la rimessa in funzione. Deve essere quindi posta in vendita come non funzionante e senza alcuna garanzia.

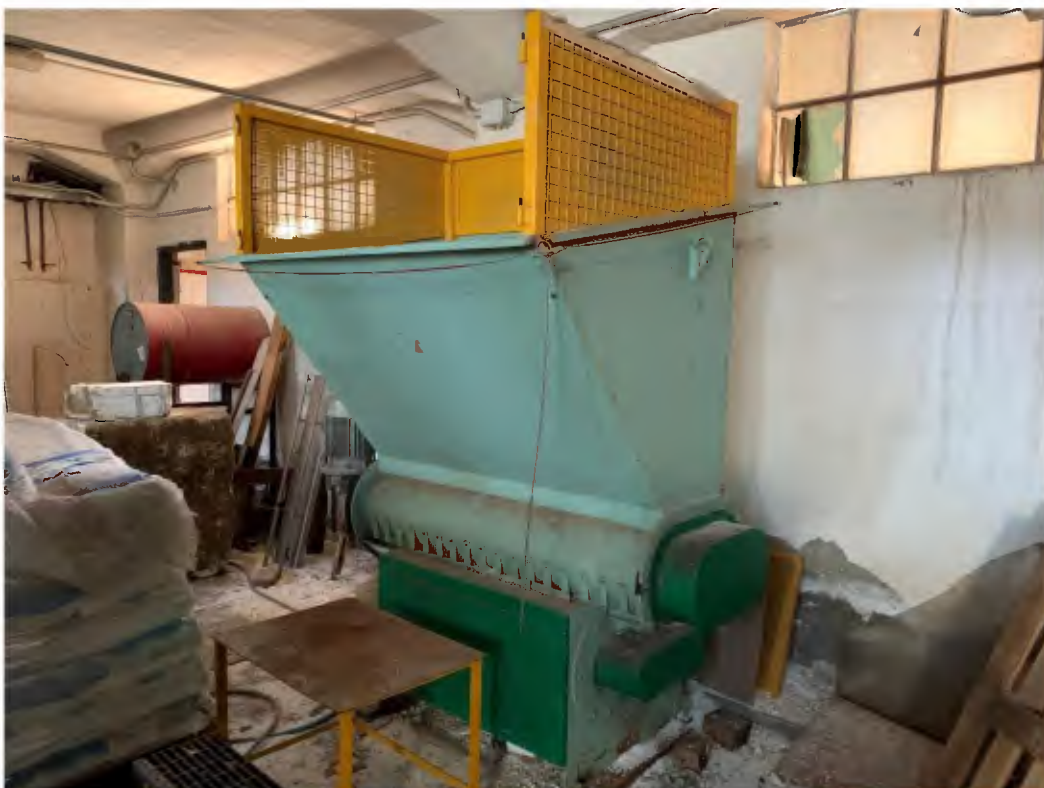
A8- Mulino MU 135

Mulino Marchetti serie MU 1350 con bocca da 1350 mm con granulometria variabile a seconda delle griglie montate. Fornito anche di due ulteriori griglie per granulometria diversa la ventola per la movimentazione del prodotto.

In sufficiente stato di conservazione e manutenzione. Non è possibile provarne il funzionamento essendo stata sospesa la produzione da diversi anni. È stata indicata come funzionante dal consulente di parte.

Conforme alle direttive CE, ma può richiedere aggiornamenti e riparazioni per la rimessa in funzione. Deve essere quindi posta in vendita come non funzionante e senza alcuna garanzia.

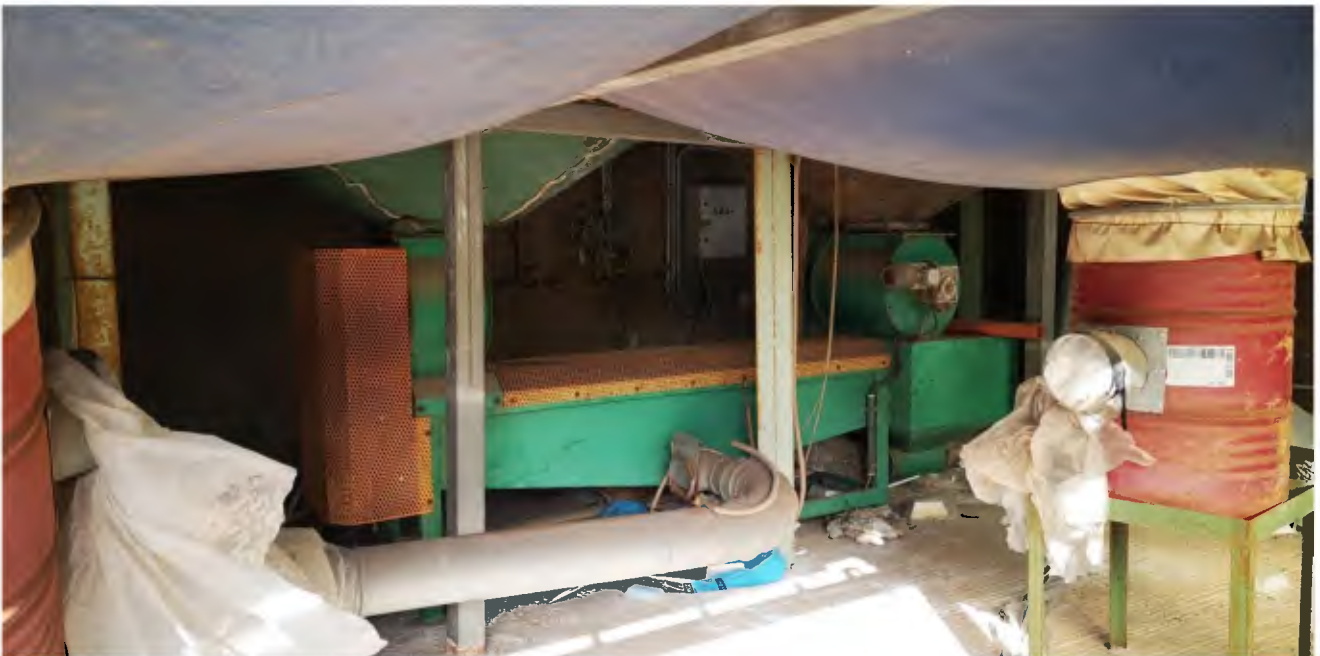
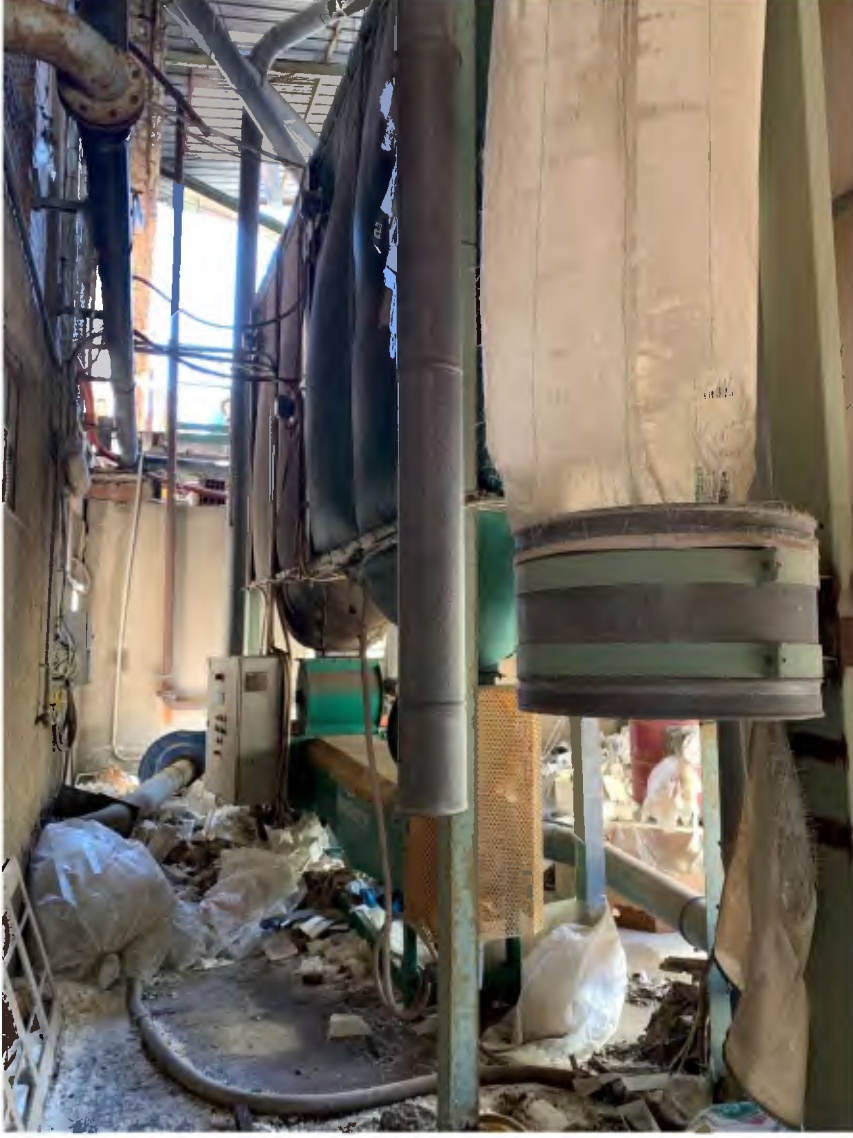
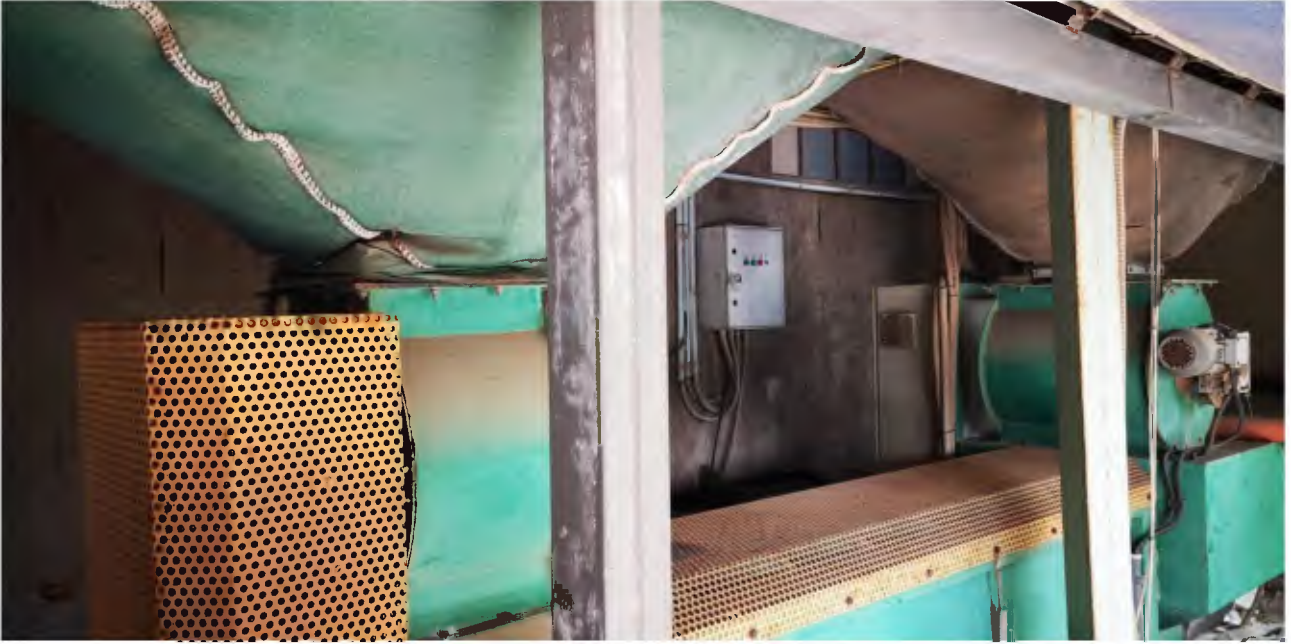
A9 -Impianto Marchetti

Impianto Marchetti per dosaggio e miscelazione del vergine-rimacinato con depolverizzatore a 6 colonne fornito di silos di precarica e ventola di aspirazione e di mandata.

In sufficiente stato di conservazione e manutenzione. Non è possibile provarne il funzionamento essendo stata sospesa la produzione da diversi anni. È stata indicata come funzionante dal consulente di parte.

Conforme alle direttive CE, ma può richiedere aggiornamenti e riparazioni per la rimessa in funzione. Deve essere quindi posta in vendita come non funzionante e senza alcuna garanzia.

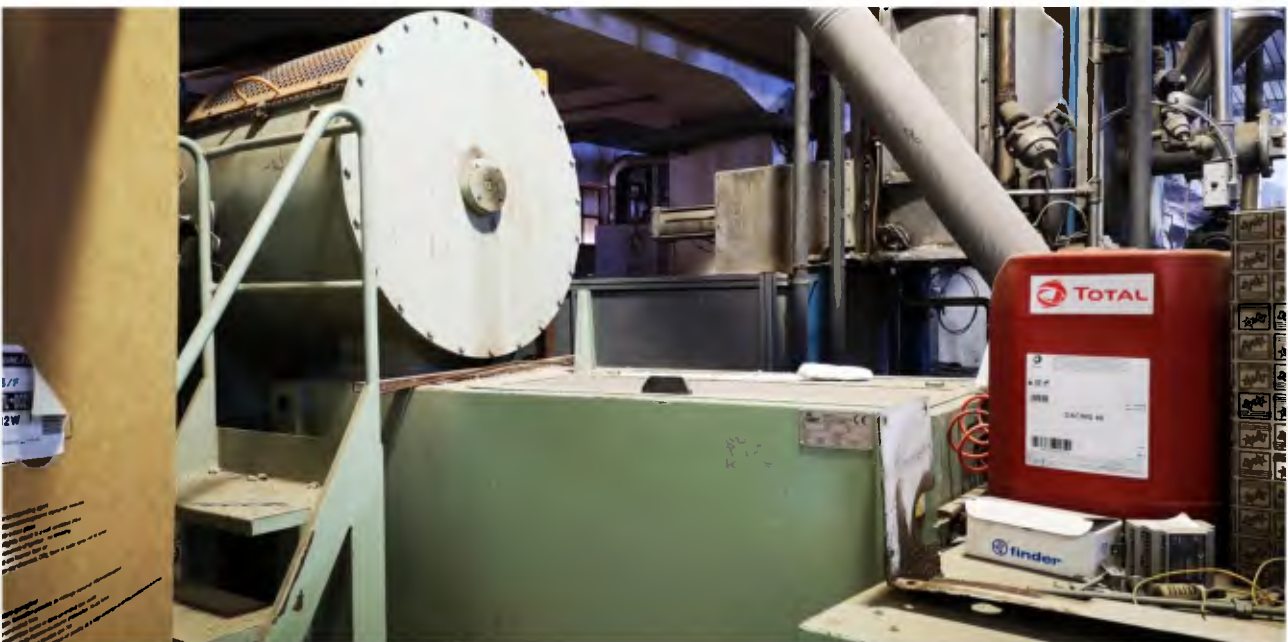
A10 - Espansore marca Marchetti Eco 1000

Espansore marca Marchetti tipo continuo a coclea con silos di precarica e ventola di mandata dotato di inverter per la regolazione della valvola stellare e degli altri componenti.

In sufficiente stato di conservazione e manutenzione. Non è possibile provarne il funzionamento essendo stata sospesa la produzione da diversi anni. È stata indicata come funzionante dal consulente di parte.

Conforme alle direttive CE, ma può richiedere aggiornamenti e riparazioni per la rimessa in funzione. Deve essere quindi posta in vendita come non funzionante e senza alcuna garanzia.

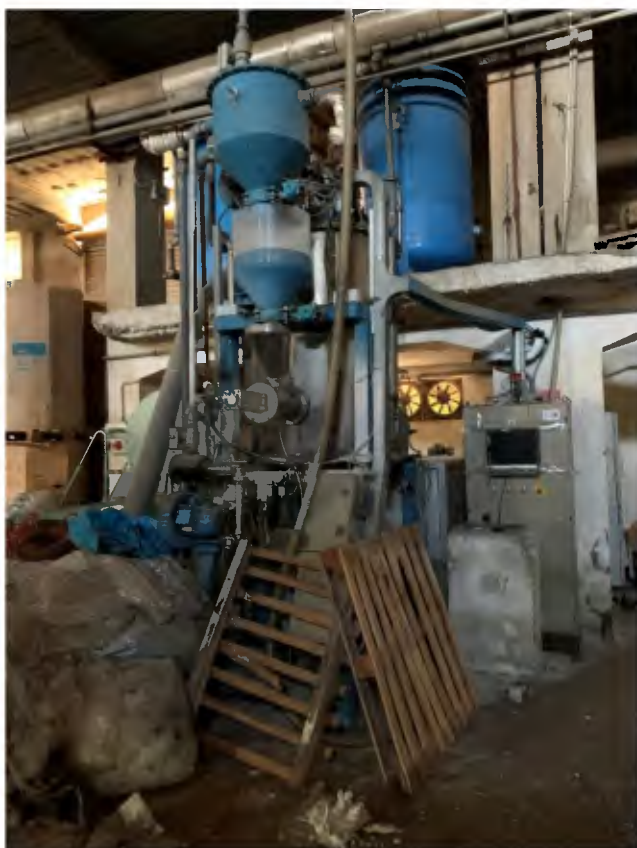
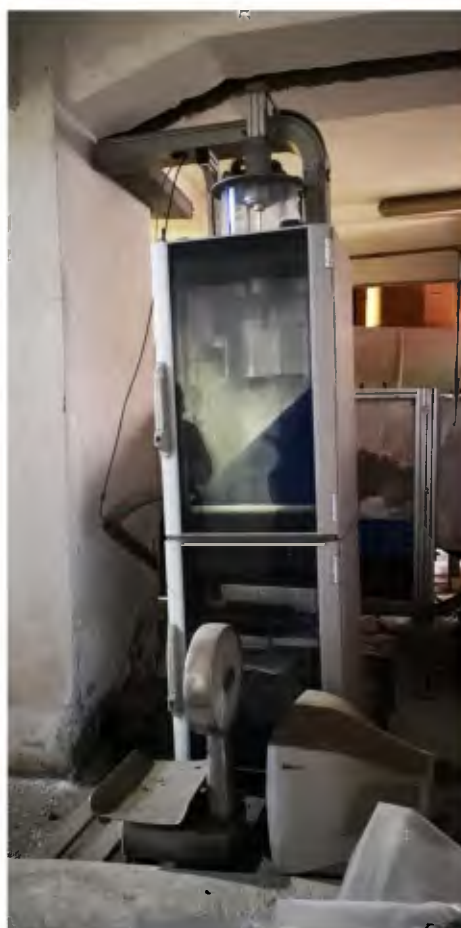
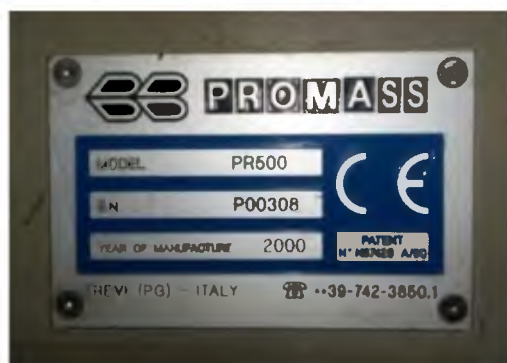
A 11 - Pre-espansore Promass PR500

Pre-espansore discontinuo Promass PR500 con letto fluido e ventola per estrazione del materiale espanso aggiornato nel 2014 con impianto Promass per il controllo in automatico della densità.

In sufficiente stato di conservazione e manutenzione. Non è possibile provarne il funzionamento essendo stata sospesa la produzione da diversi anni. È stata indicata come funzionante dal consulente di parte.

Conforme alle direttive CE, ma può richiedere aggiornamenti e riparazioni per la rimessa in funzione. Deve essere quindi posta in vendita come non funzionante e senza alcuna garanzia.

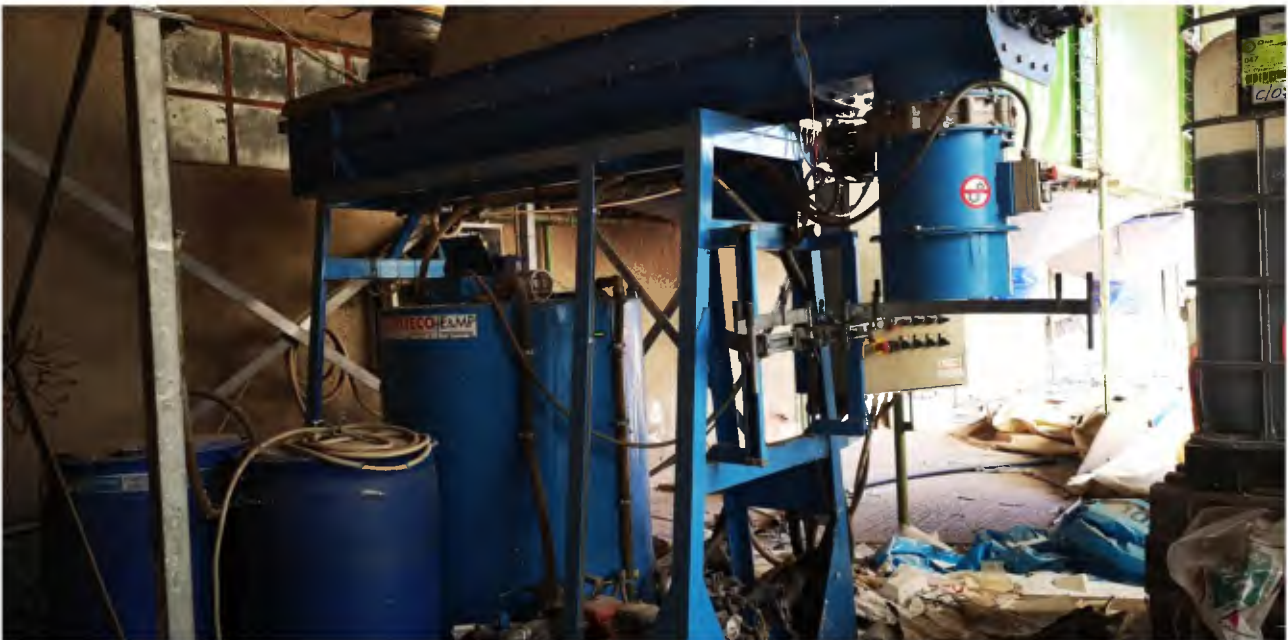
A - 12 Impianto Edilteco

Impianto Edilteco per la colorazione e/o additivazione per la produzione di sacchi anche a volume variabile completo di silos di alimentazione ed insaccatore semiautomatico.

In discreto stato di conservazione e manutenzione. Non è possibile provarne il funzionamento essendo stata sospesa la produzione da diversi anni. È stata indicata come funzionante dal consulente di parte.

Conforme alle direttive CE, ma può richiedere aggiornamenti e riparazioni per la rimessa in funzione. Deve essere quindi posta in vendita come non funzionante e senza alcuna garanzia.

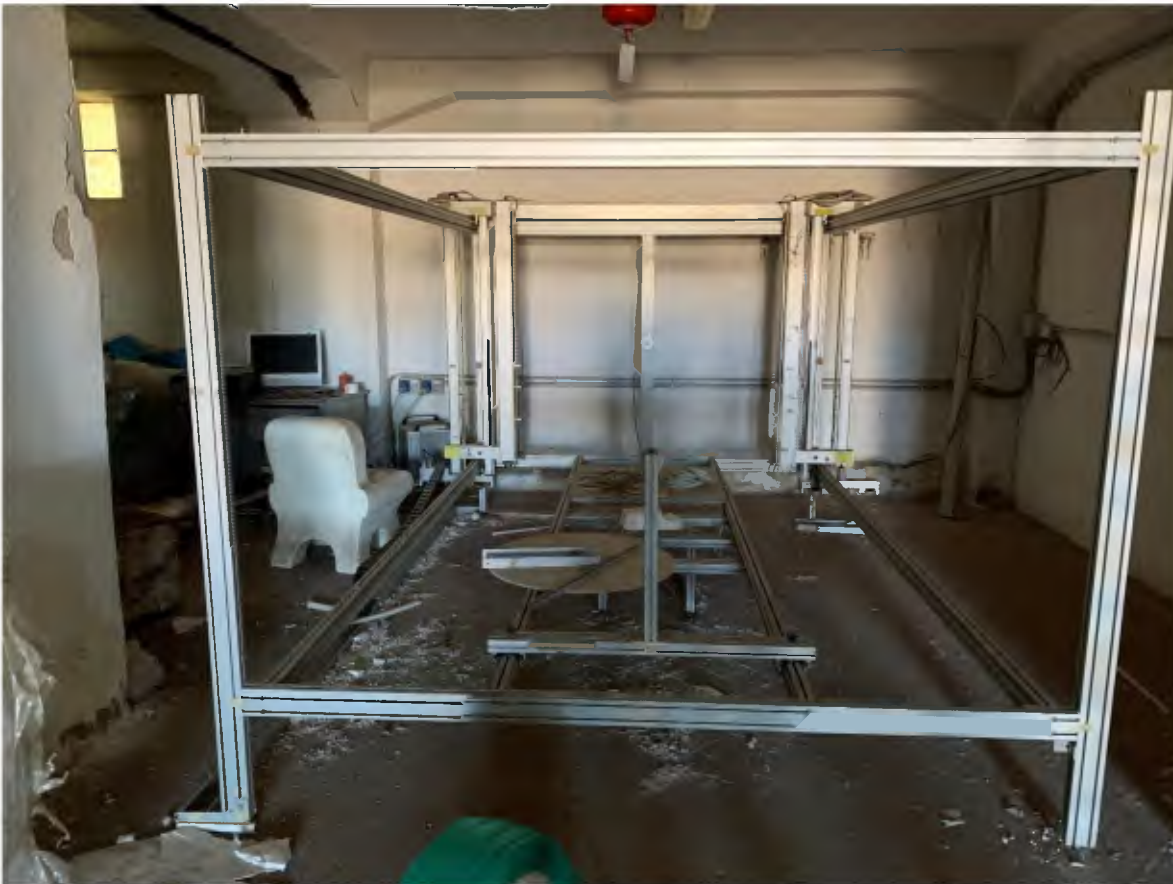
A – 13 Pantografo Megaplot

Pantografo multifili con ralla tornio ed escavatore marca Megaplot misure 3000x1250x1500 mm.

In discreto stato di conservazione e manutenzione. Non è possibile provarne il funzionamento essendo stata sospesa la produzione da diversi anni. È stata indicata come funzionante dal consulente di parte.

Conforme alle direttive CE, ma può richiedere aggiornamenti e riparazioni per la rimessa in funzione. Deve essere quindi posta in vendita come non funzionante e senza alcuna garanzia.

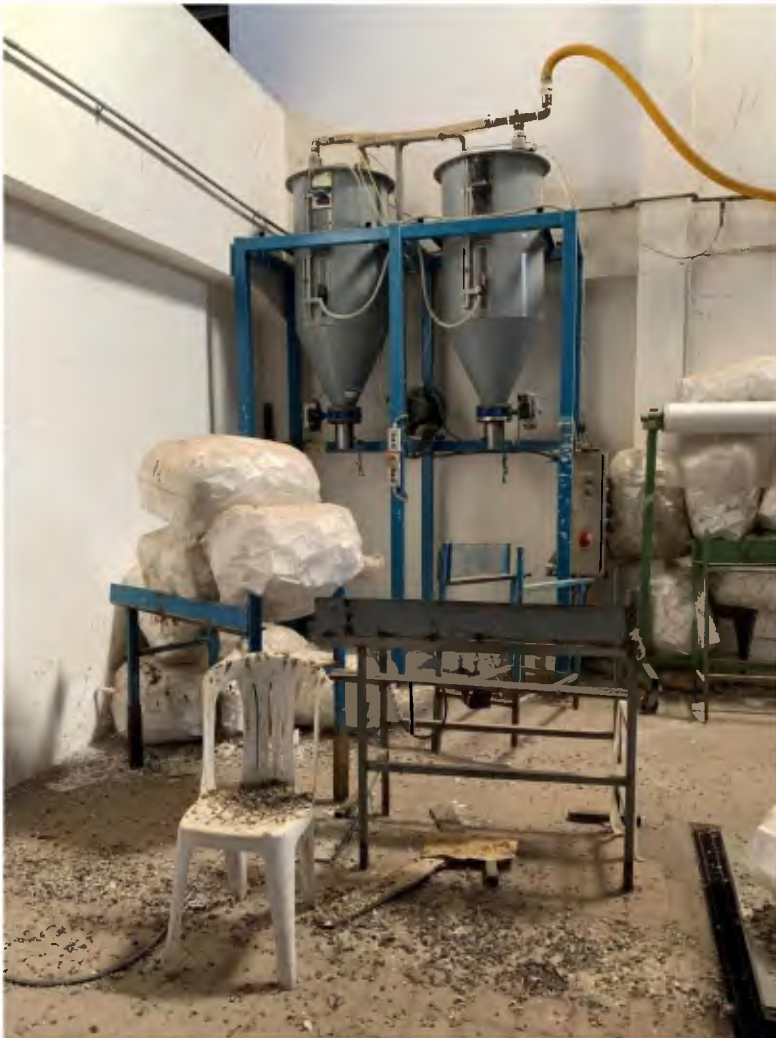
A – 14 Sistema a silos di misura e riempimento sacchi

Silos di misura e riempimento sacchi sino a 400 litri autocostruito con struttura e silos in metallo, completo di serrande deviatori e tubazioni quadro elettrico.

In discreto stato di conservazione e manutenzione. Non è possibile provarne il funzionamento essendo stata sospesa la produzione da diversi anni. È stata indicata come funzionante dal consulente di parte.

Non conforme alle direttive CE, non è utilizzabile per la produzione industriale.

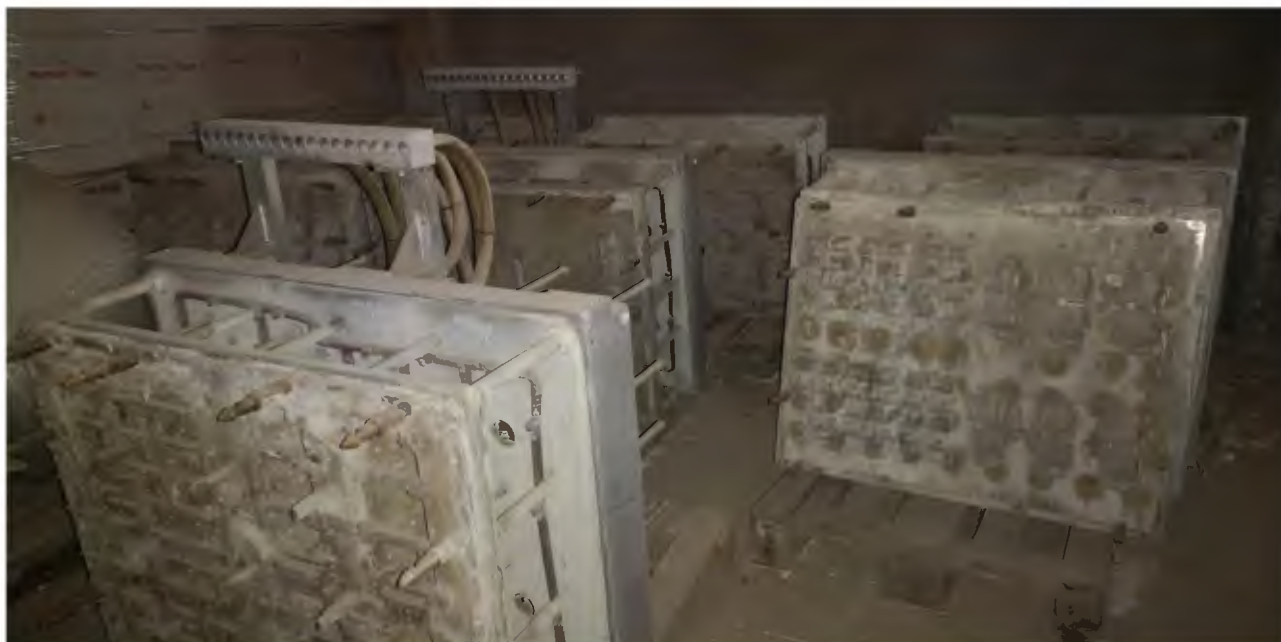
A15- Stampi Dismessi

N. 8 stampi dismessi, utilizzabili solo per il prelievo di parti di ricambio

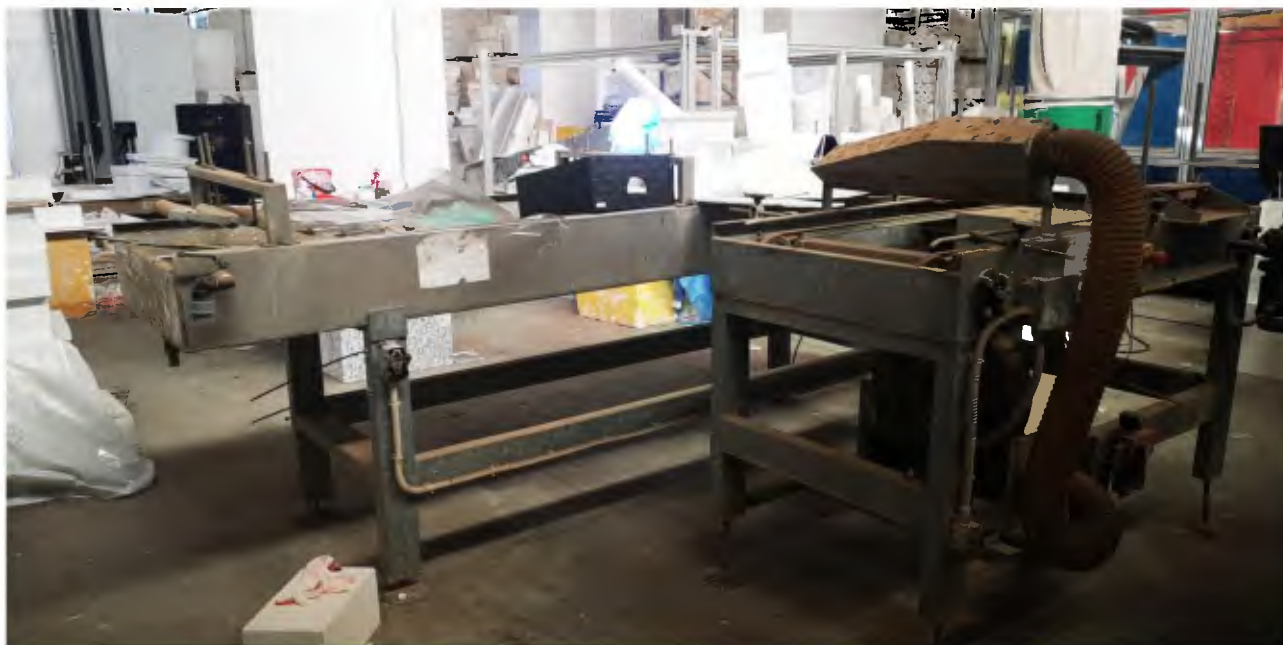
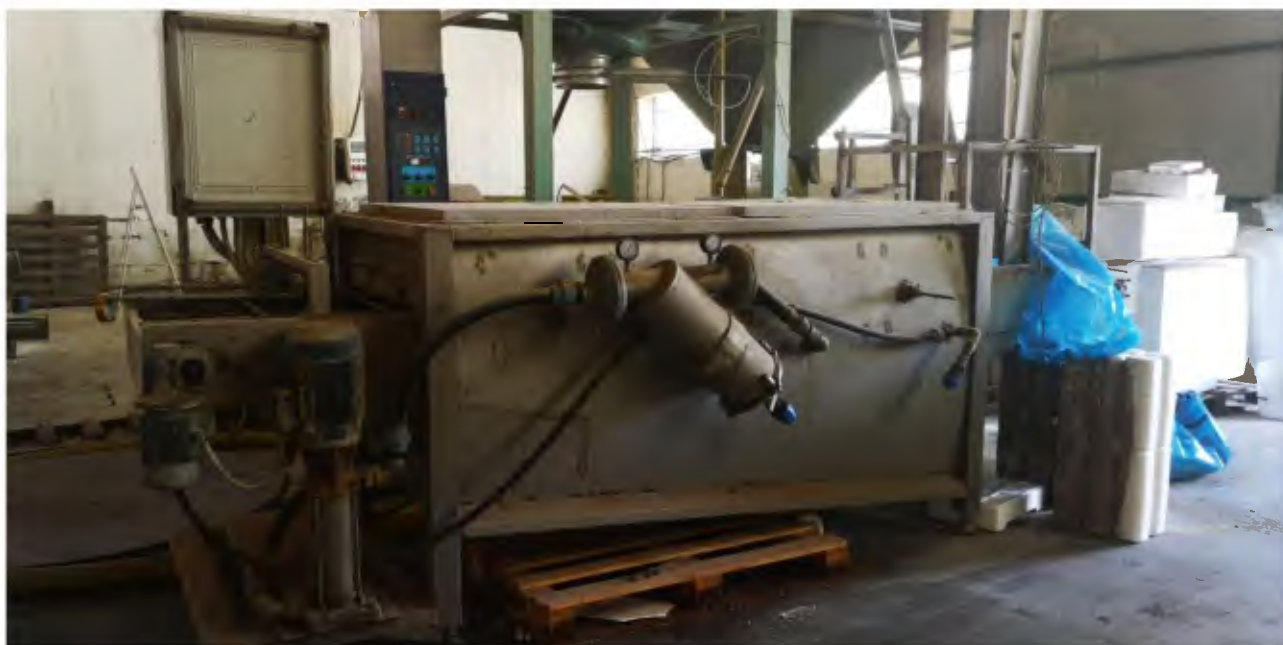
A – 16 Sistema a silos di misura e riempimento sacchi

Sistema di lavaggio per prodotti in EPS già stampati, completo di sistema di movimentazione e del modulo per l'asciugatura.

In discreto stato di conservazione e manutenzione. Non è possibile provarne il funzionamento essendo stata sospesa la produzione da diversi anni. È stata indicata come funzionante dal consulente di parte.

Non conforme alle direttive CE, non è utilizzabile per la produzione industriale.

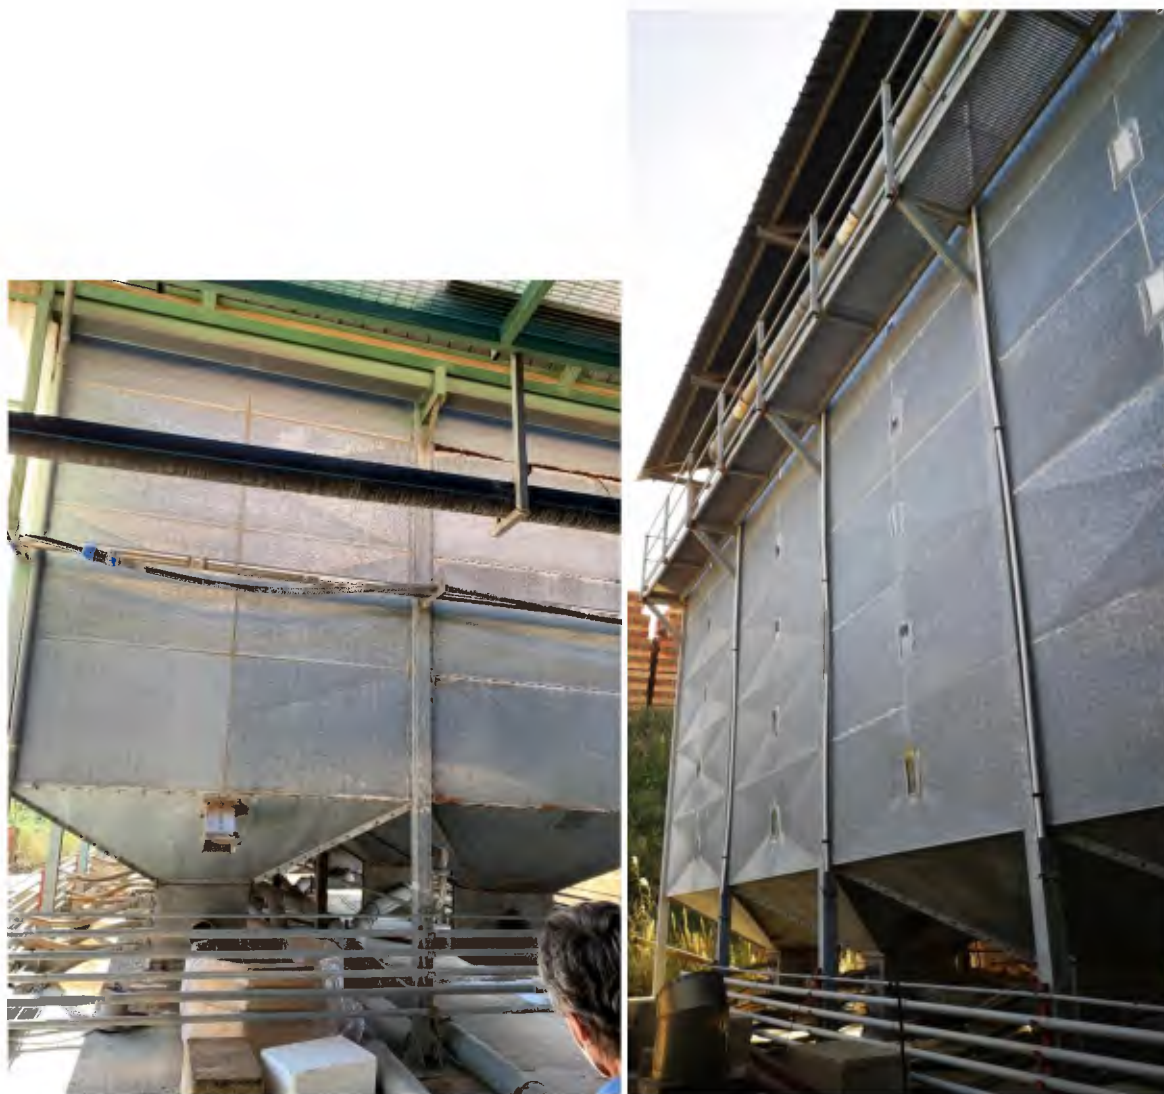
B 1 - N. 8 silos di stoccaggio da 50 mc. circa cadauno

N. 8 silos di stoccaggio da 50 mc. circa cadauno, da esterno, con tettoia metallica scala e passerella realizzato con profilati metallici zincati e assemblato con pannelli in lamiera zincata. Impianto completo di tubazioni valvole pneumatiche e manuali.

In mediocre stato di conservazione e manutenzione. Necessita di interventi di riparazione a causa della presenza di ruggine.

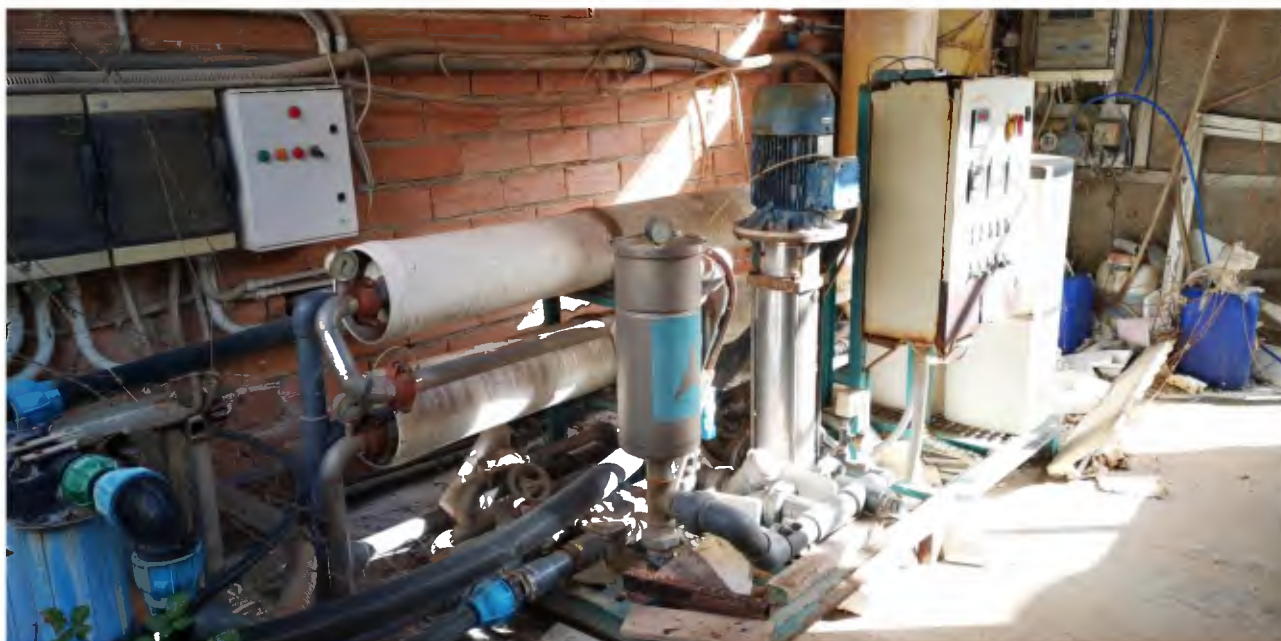
B 3 - Impianto di osmosi

Impianto di osmosi da 3500 litri ora per la produzione di acqua osmotizzata da utilizzare per il generatore di vapore.

In mediocre stato di conservazione e manutenzione. Non è possibile provarne il funzionamento essendo stata sospesa la produzione da diversi anni. È stata indicata come funzionante dal consulente di parte.

Conforme alle direttive CE, ma può richiedere la sostituzione delle membrane, aggiornamenti e riparazioni per la rimessa in funzione. Deve essere quindi posta in vendita come non funzionante e senza alcuna garanzia.

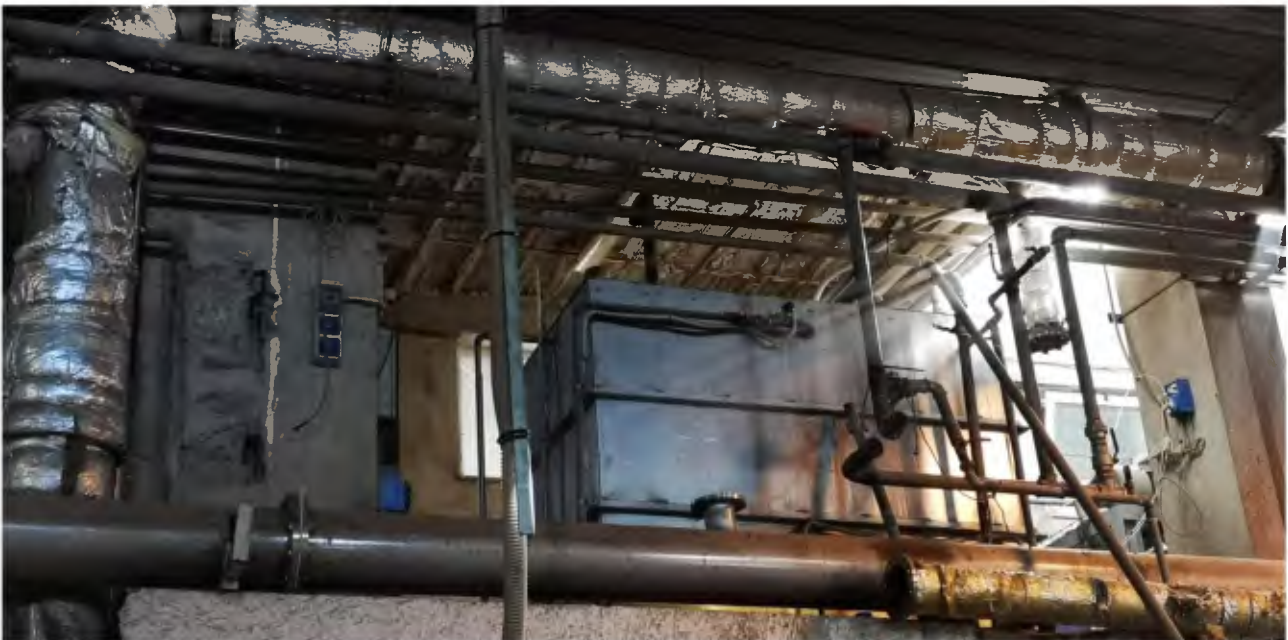
B5 - Impianto addolcitore

Impianto addolcitore e recupero condense completo di impianti di dosaggio e serbatoio di acciaio inox con serpentina di scambio e recupero calore.

In sufficiente stato di conservazione e manutenzione. Non è possibile provarne il funzionamento essendo stata sospesa la produzione da diversi anni. È stata indicata come funzionante dal consulente di parte.

Può richiedere aggiornamenti e riparazioni per la rimessa in funzione. Deve essere quindi posto in vendita come non funzionante e senza alcuna garanzia.
