TRIBUNALE ORDINARIO - MESSINA

NUOVO CONCORDATO PREVENTIVO 5/2020

CONSULENZA ESTIMATIVA GIUDIZIARIA DEI BENI MOBILI

del 15/12/2021

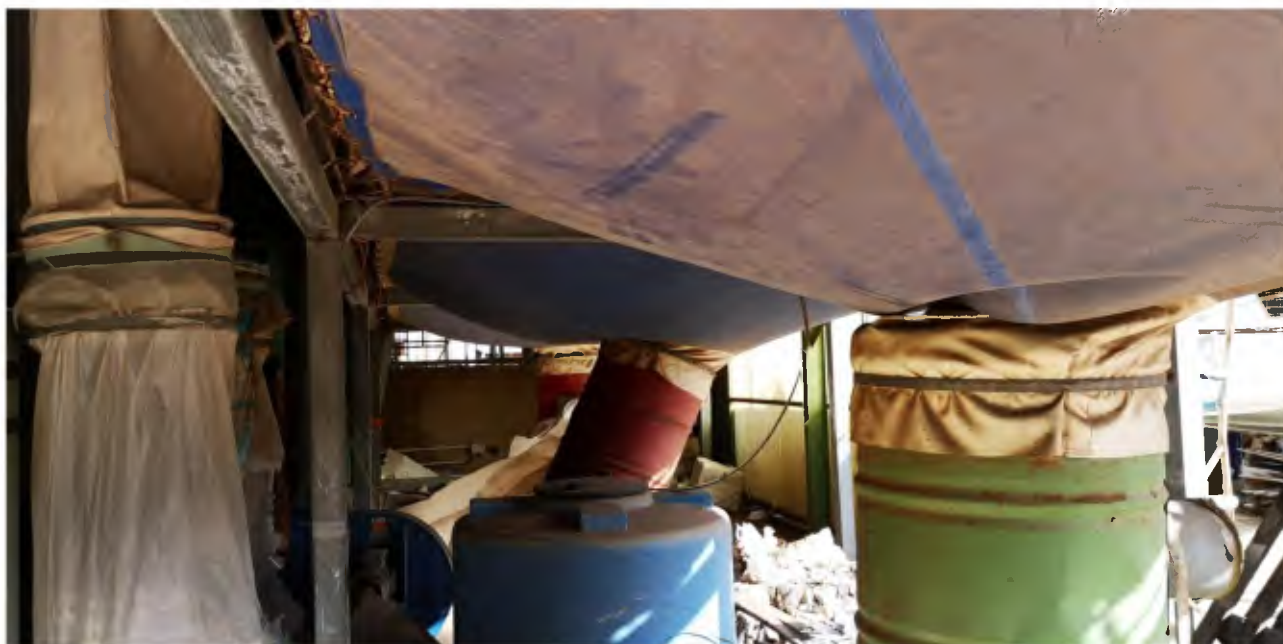
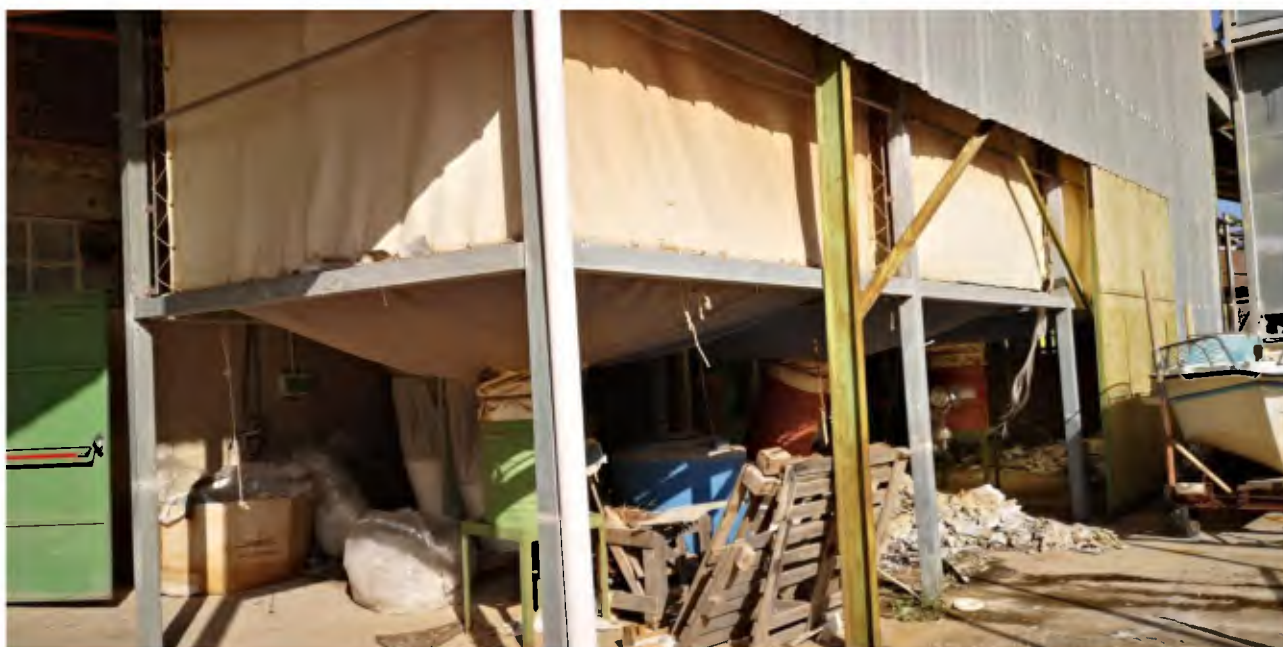
B8- N.3 Silos di accumulo in tela

Può richiedere aggiornamenti e riparazioni per la rimessa in funzione. Deve essere quindi posto in vendita come non funzionante e senza alcuna garanzia.

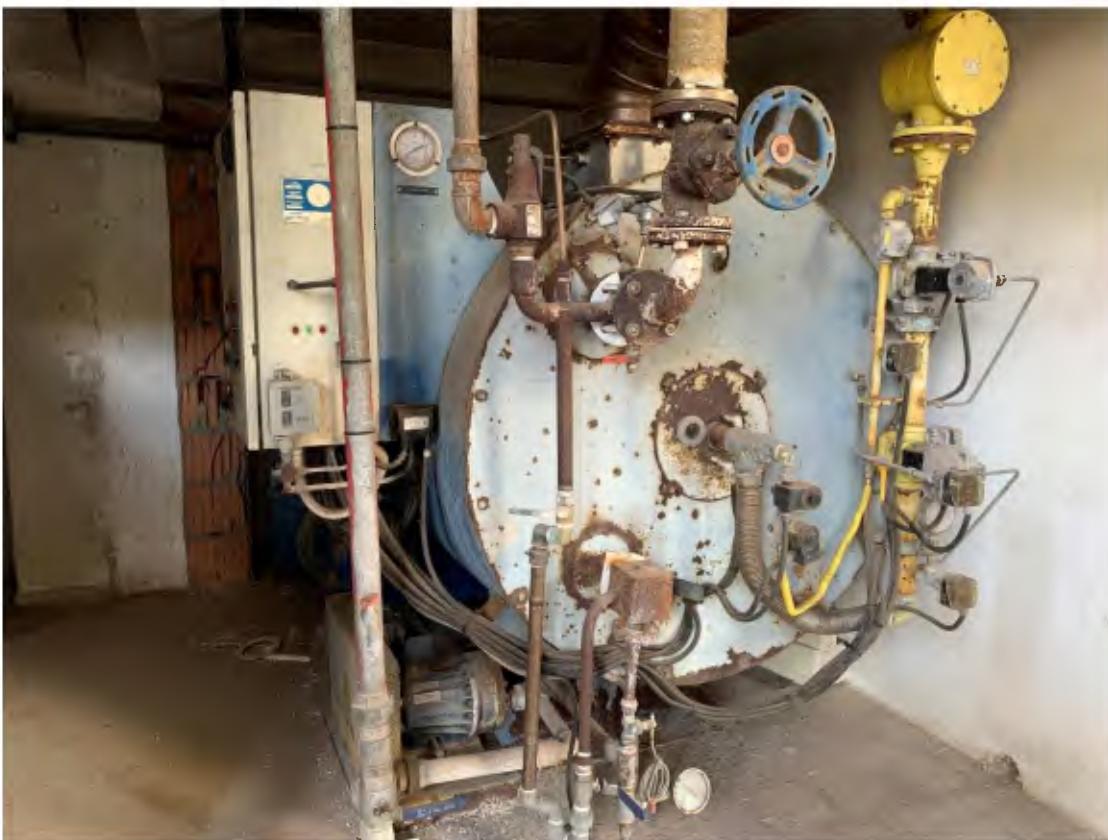
B9 - Caldaia Babcock e Wanson da 2000 kg/h

Caldaia Babcock e Wanson da 2000 kg/h istantanea, completa di bruciatore modulante Babcock e Wanson a metano completo di rampa di riduzione gas.

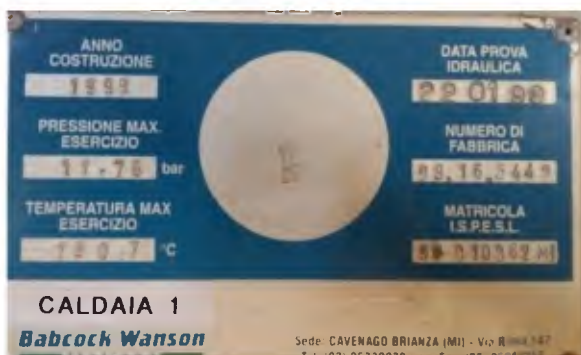
B10 - Caldaia a tubi di fumo da 4.500 kg/h

Caldaia a tubi di fumo da 4.500 kg/h Ferroli con relativo bruciatore modulante a metano dotato di rampa di riduzione gas.

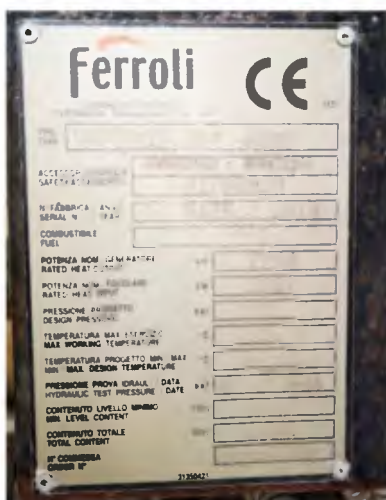
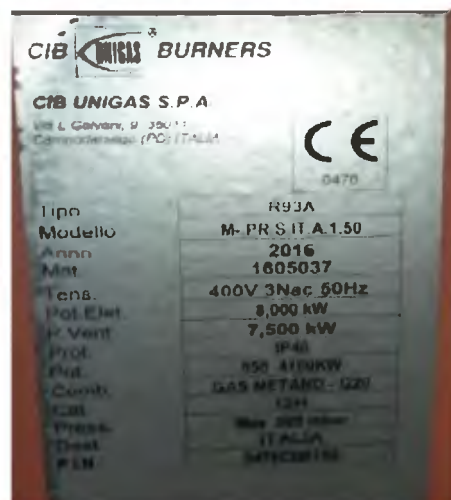
B11 - Caldaia a tubi di fumi Mingazzini

Caldaia Mingazzini da 5000 kg ora declassata a 3500 kg ora, completa di bruciatore Riello a metano modulante acquistata nel 2016, mai montata completamente nuova ancora in imballo originale. Completa recupero fumi, defangatore, salinometro, sonda di conducibilità, tutto in automatico ed esentata sino a 72 ore.

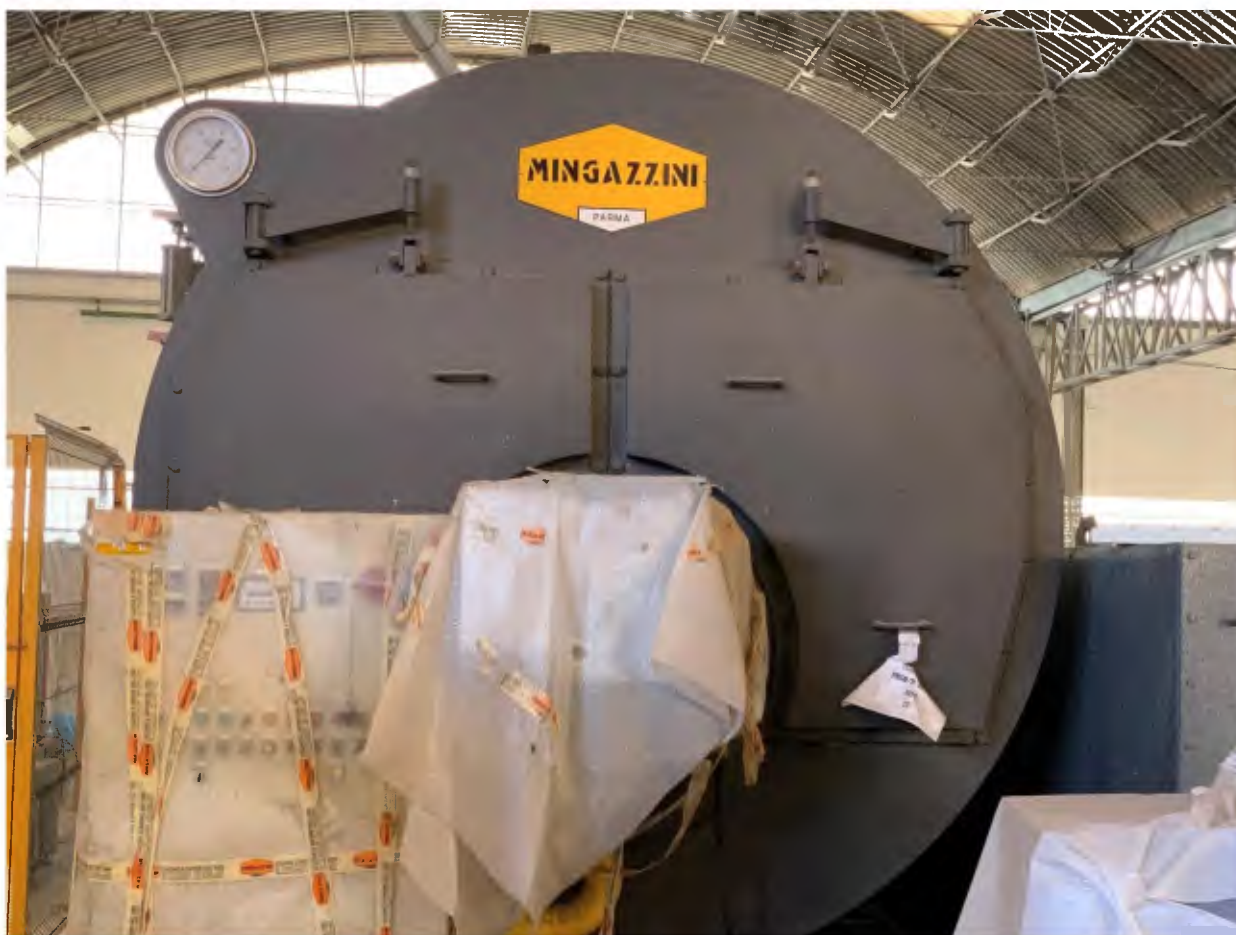
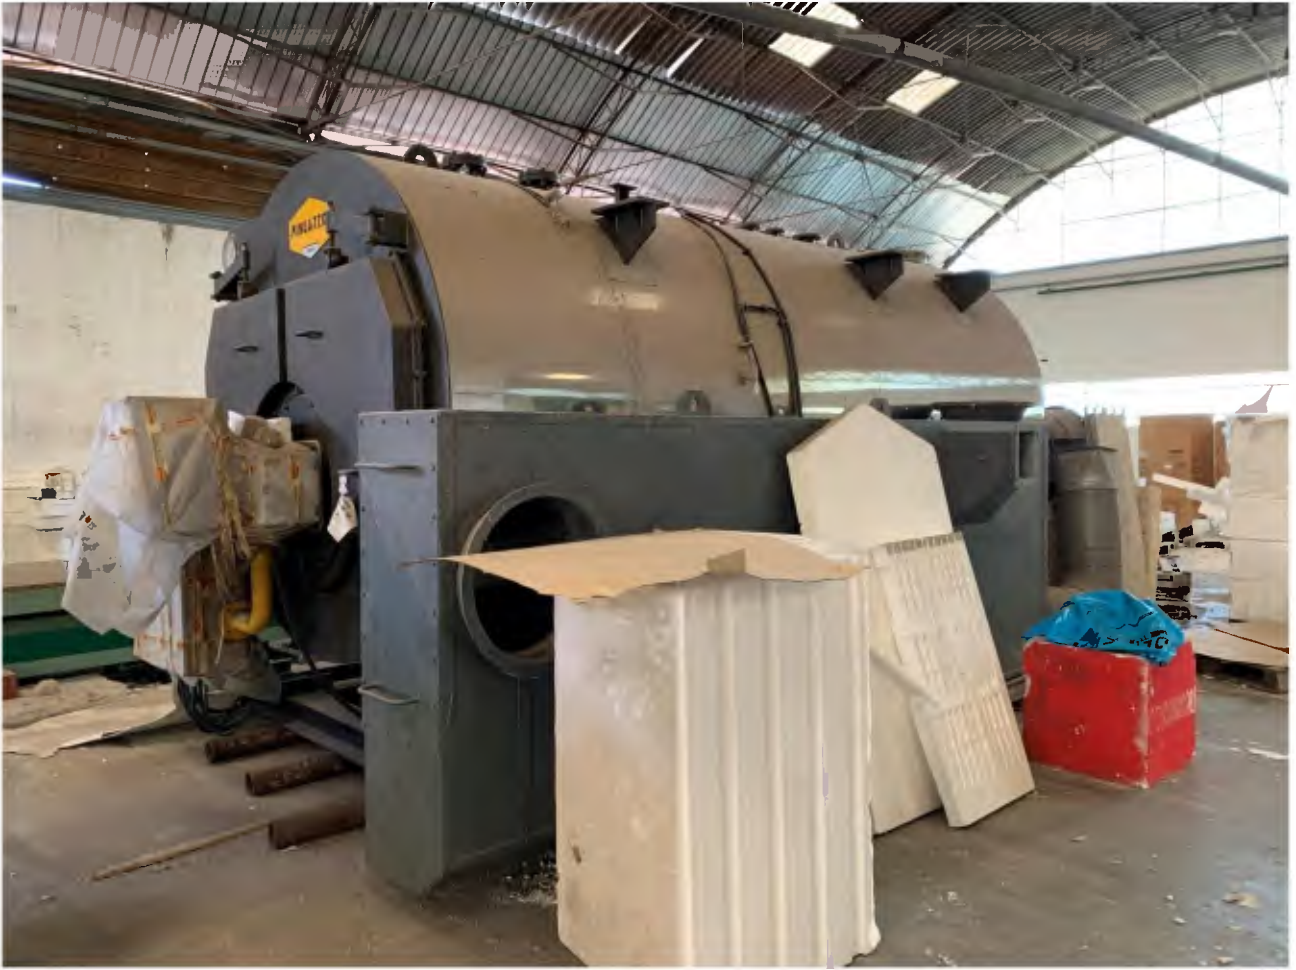
In ottimo stato di conservazione.

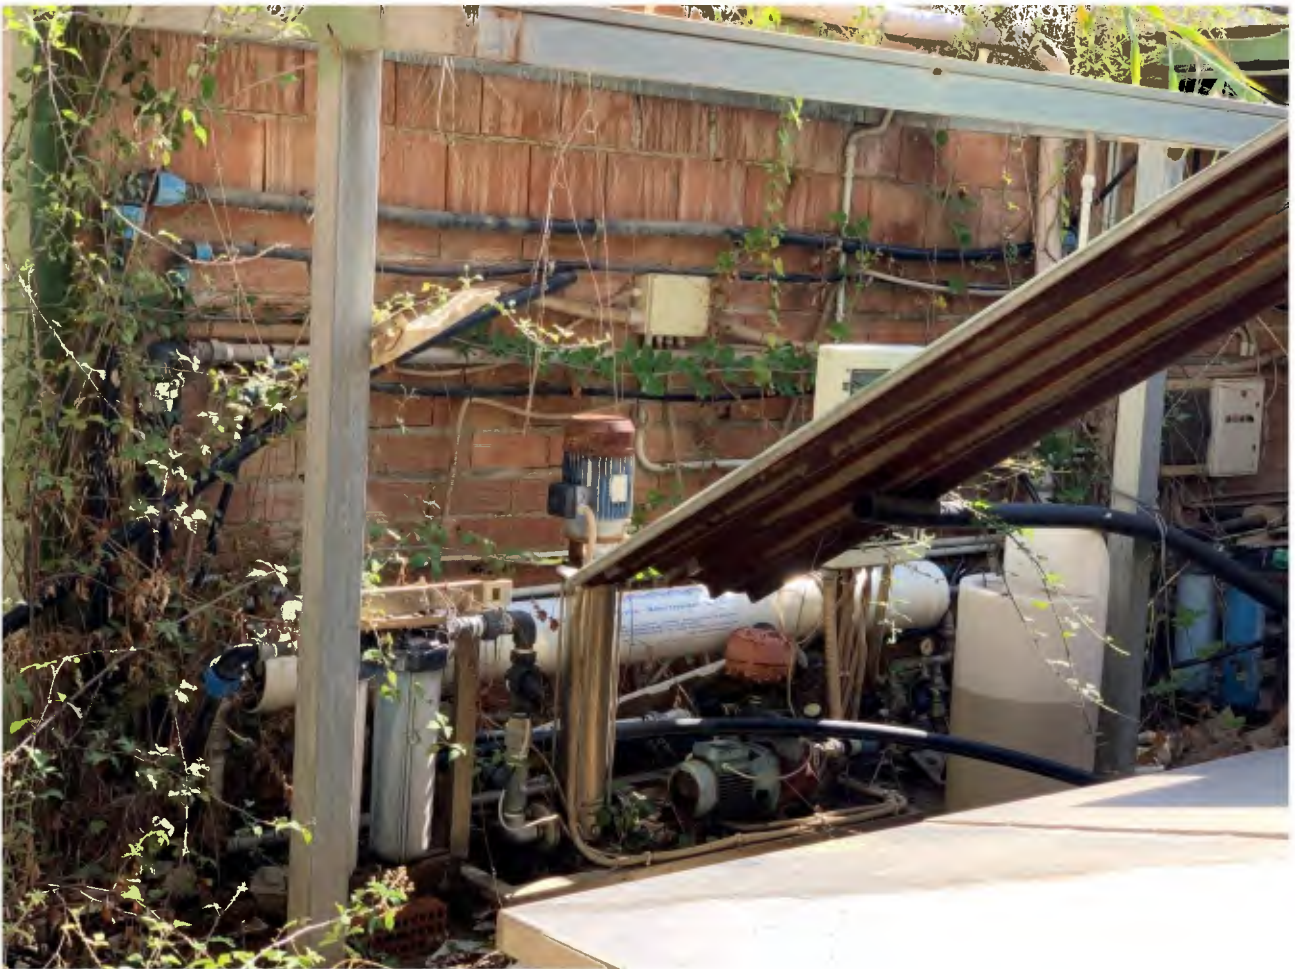
B13 - Impianto di osmosi da 1500 l/h

Impianto di osmosi da 1500 l/h di acqua osmotizzata per la produzione di acqua osmotizzata da utilizzare per il generatore di vapore.

Privo di valore

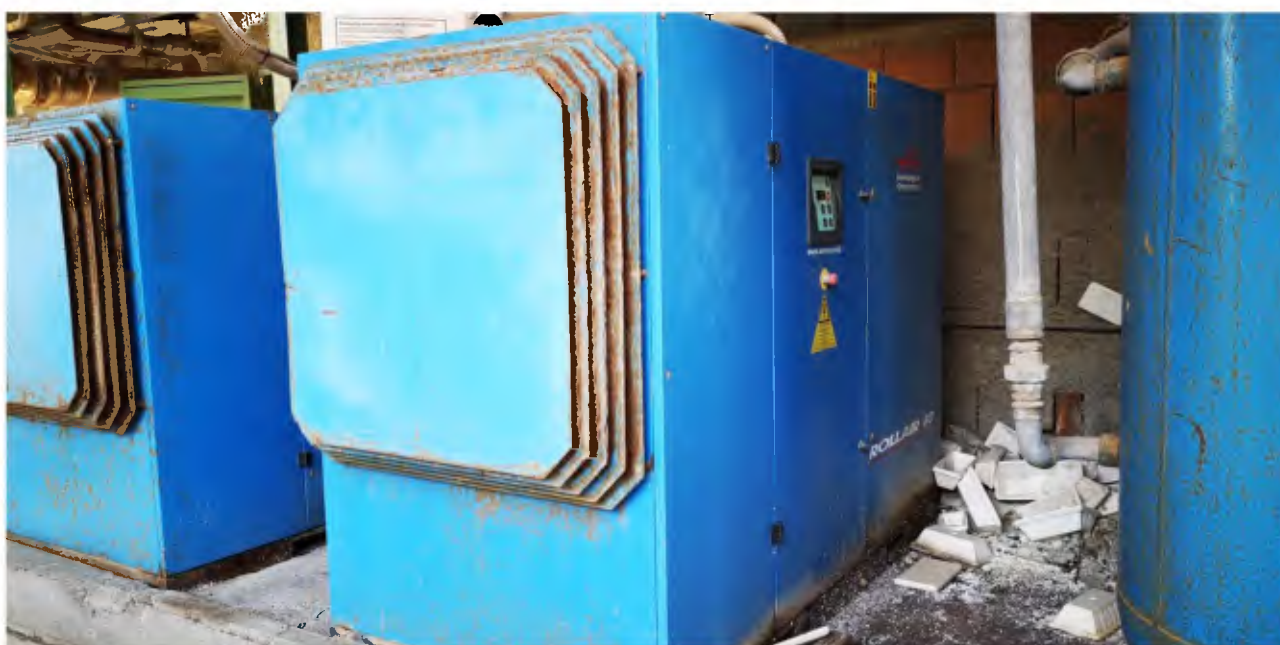
B14 - Impianto di produzione aria compressa

Impianto di produzione aria compressa composto da 1 compressore rotativo Worhinton da 80 cv ed impianto di refrigerazione e condensa sempre Worhinton DW 46.

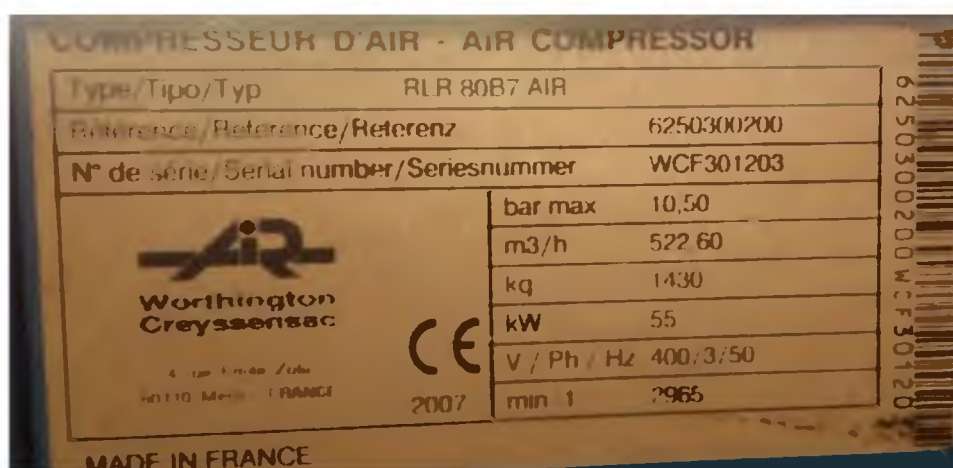
B15- Impianto di produzione aria compressa

Impianto di produzione aria compressa composto da 1 compressore rotativo Worghinton da 60 cv.

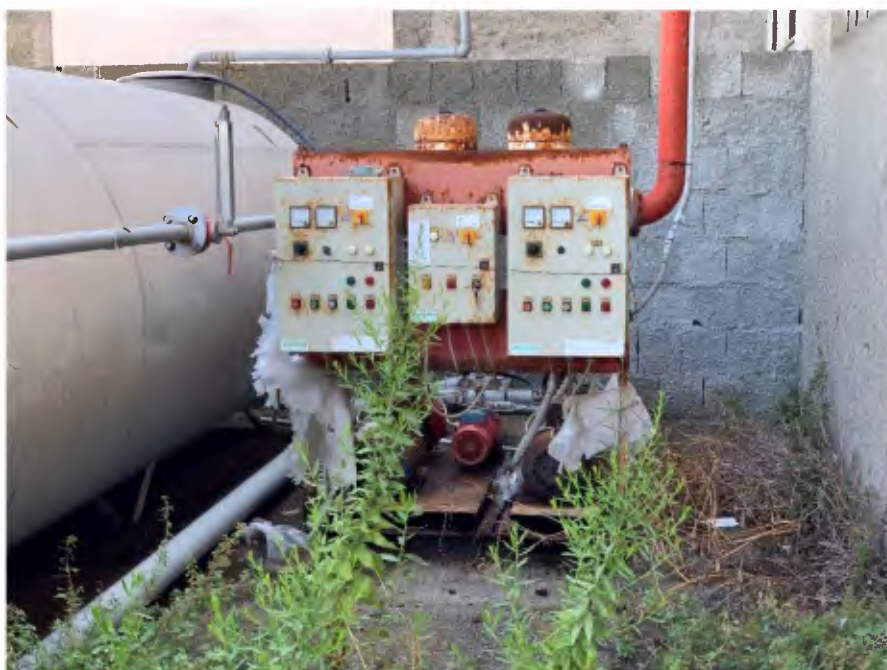
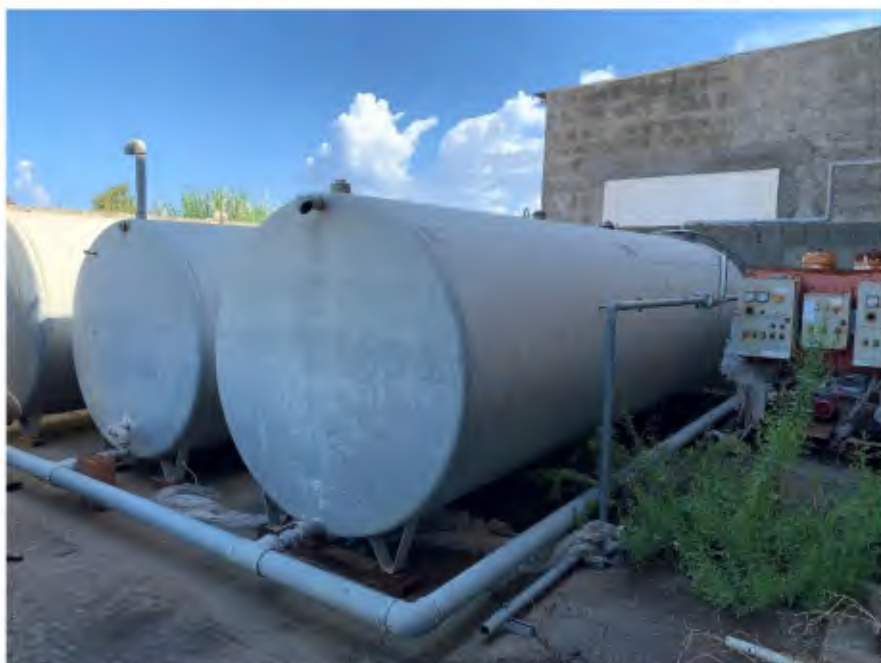
B17 - Serbatoio con erogatore per gasolio marca Numak

Serbatoio gasolio Numak con tettoia e vasca di contenimento omologato ed approvato.

Conforme alle direttive CE, ma può richiedere aggiornamenti e riparazioni per la rimessa in funzione. Deve essere quindi posto in vendita come non funzionante e senza alcuna garanzia.

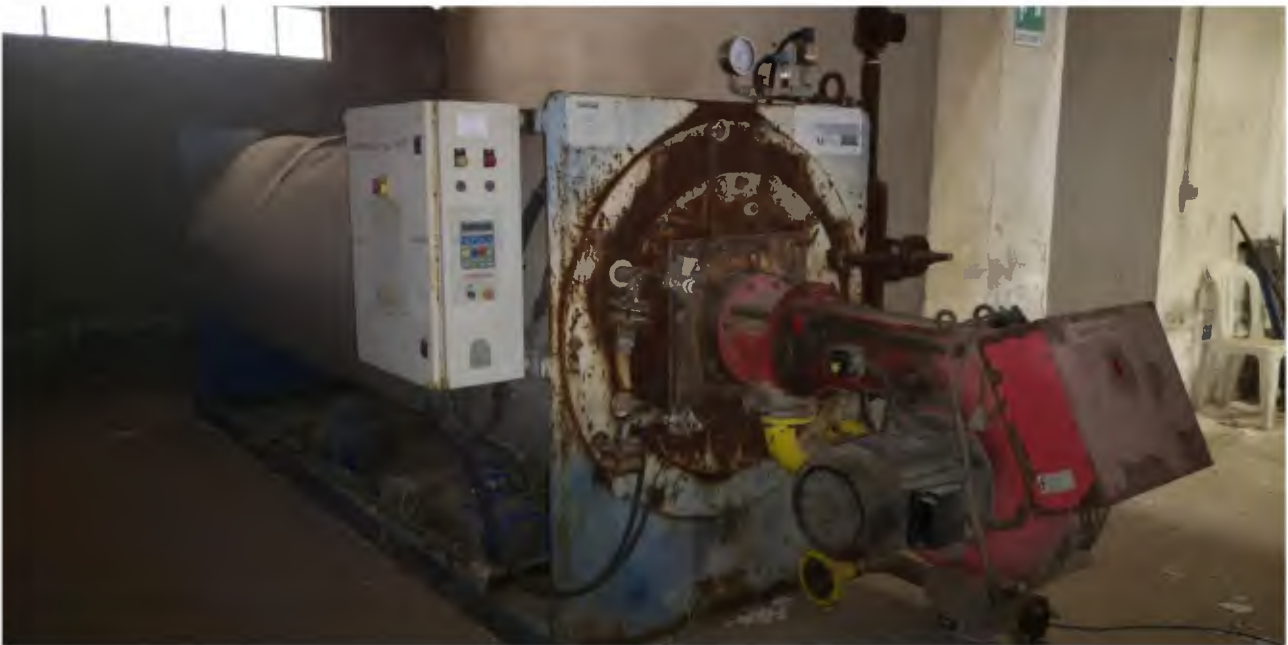
B18 - Caldaia GARIONI NAVAL da 3.000 kg/h

Caldaia marca Garioni Naval da 3000 kg/h con relativo bruciatore modulante a metano.

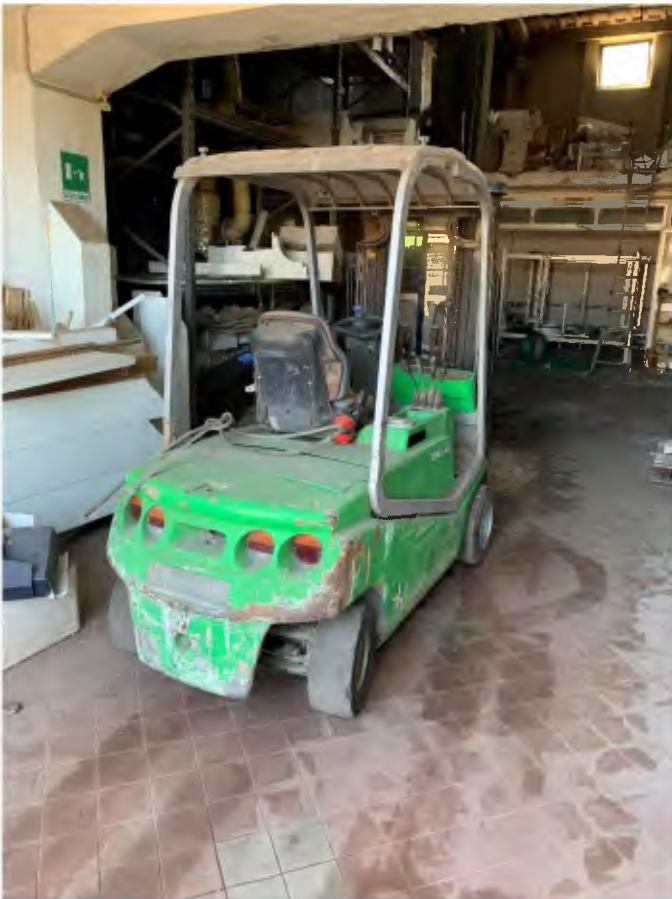
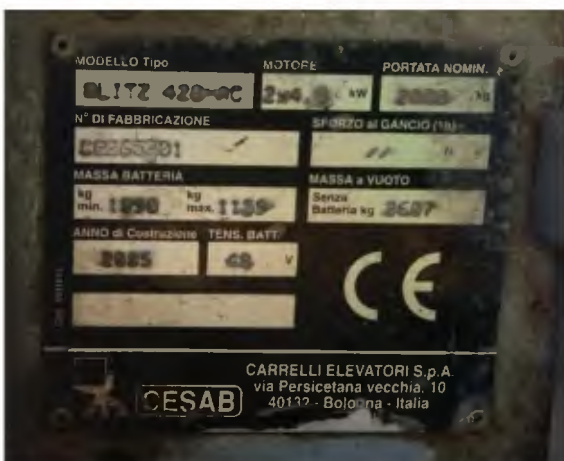
C1 - Carrello elevatore Cesab 20 ql elettrico, completo di forche

Carrello elevatore Cesab 20 ql. elettrico, completo di forche e caricabatteria.

In mediocre stato di conservazione e manutenzione. Non è possibile provarne il funzionamento. È stata indicato come funzionante dal consulente di parte.

Conforme alle direttive CE, ma richiede la sostituzione del pacco batterie e può richiedere altri aggiornamenti e riparazioni per la rimessa in funzione. Deve essere quindi posto in vendita come non funzionante e senza alcuna garanzia.

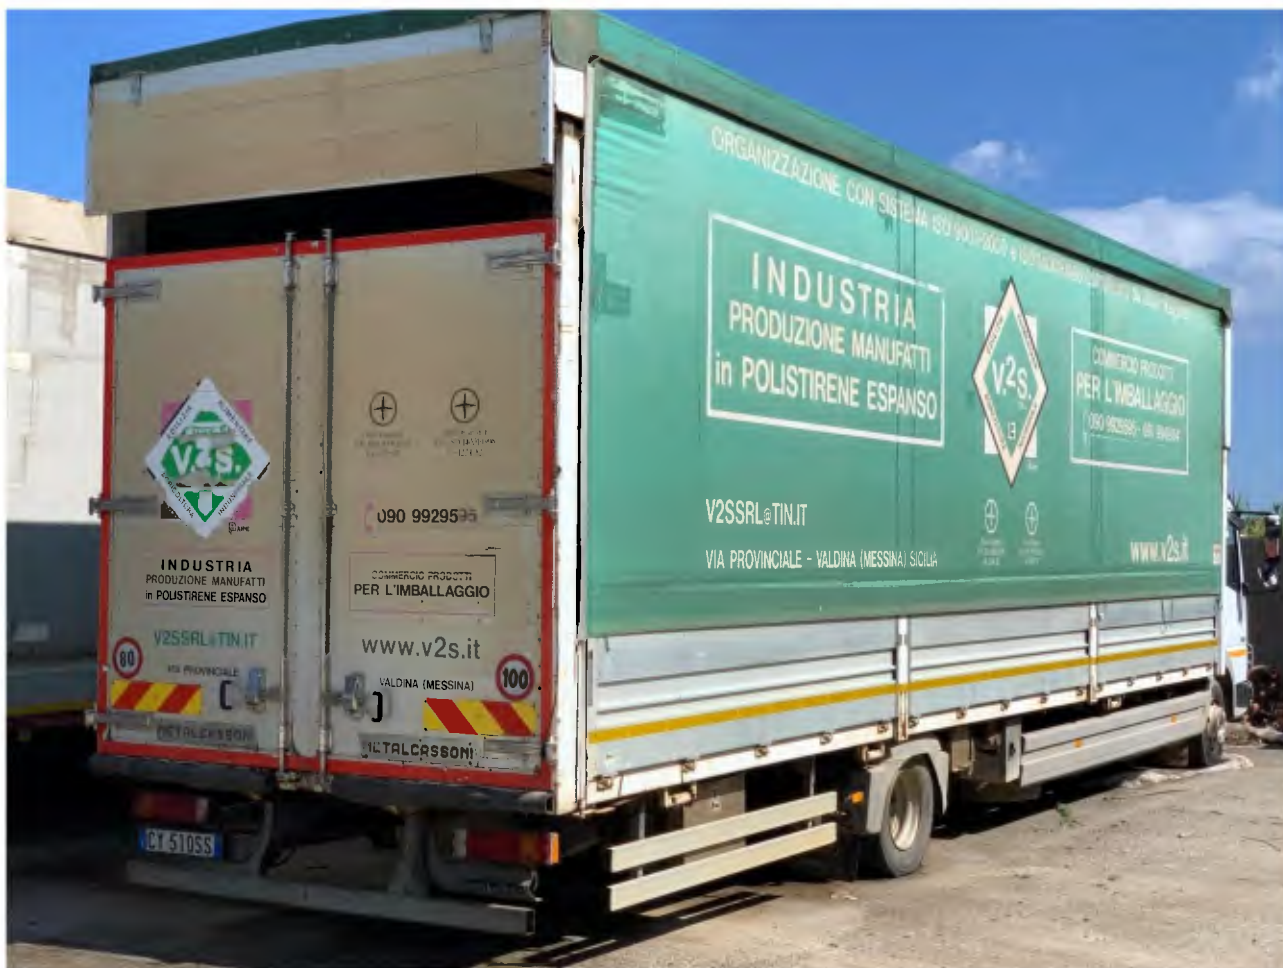
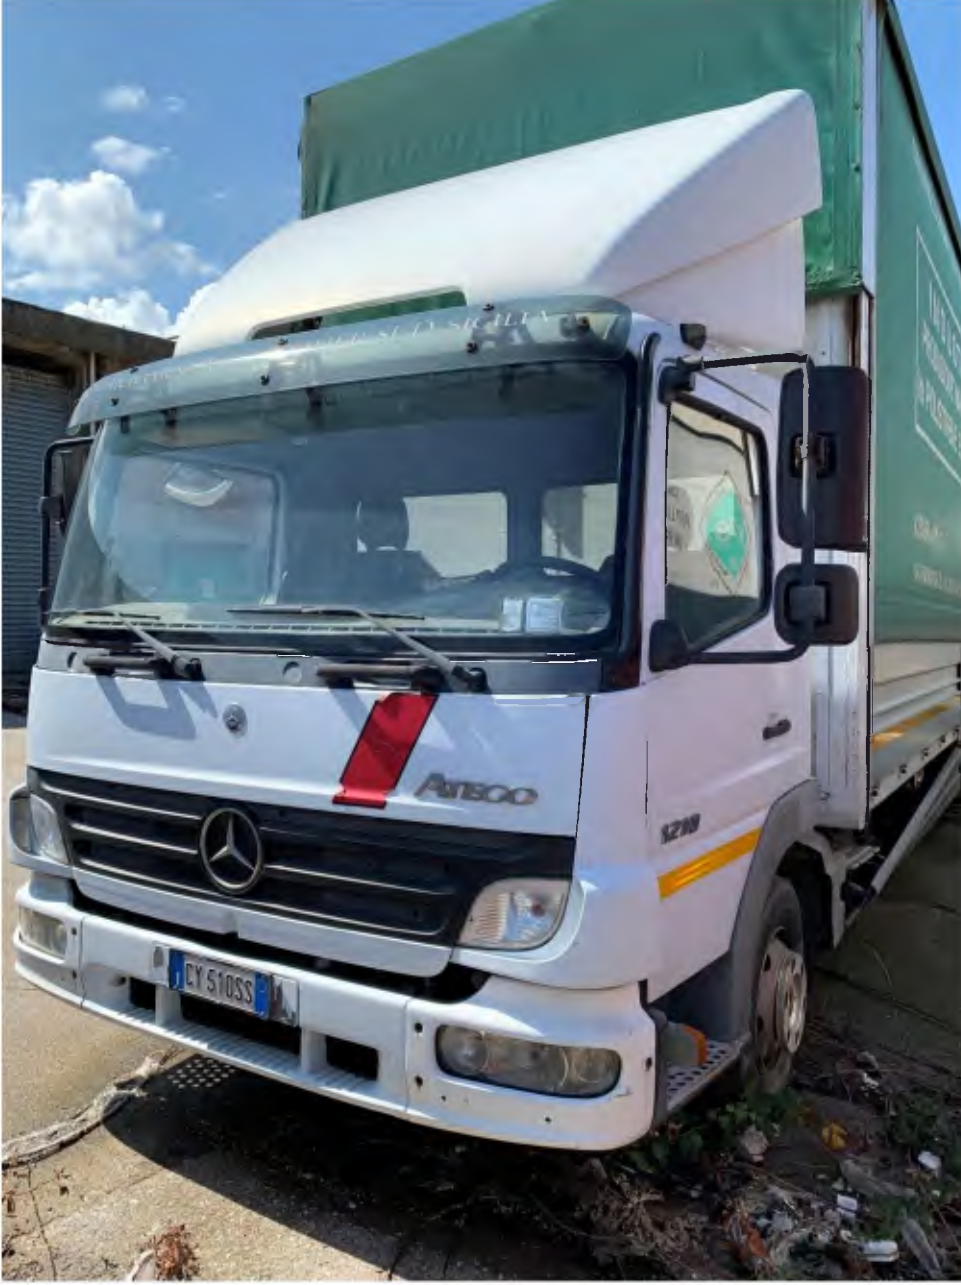
C2 - Camion Mercedes con alza bassa e porte in alluminio Lungh 11,940 Largh 2.550

Camion Mercedes mod. MB 1218 NR con alza bassa e porte in alluminio Lungh. 11,940 Largh. 2.550 Altezza utile sino a 3 metri, Portata 7470 Kg, targato CY 510 SS. In sufficiente stato di conservazione.

Non è stato provato e deve essere quindi posto in vendita senza alcuna garanzia.

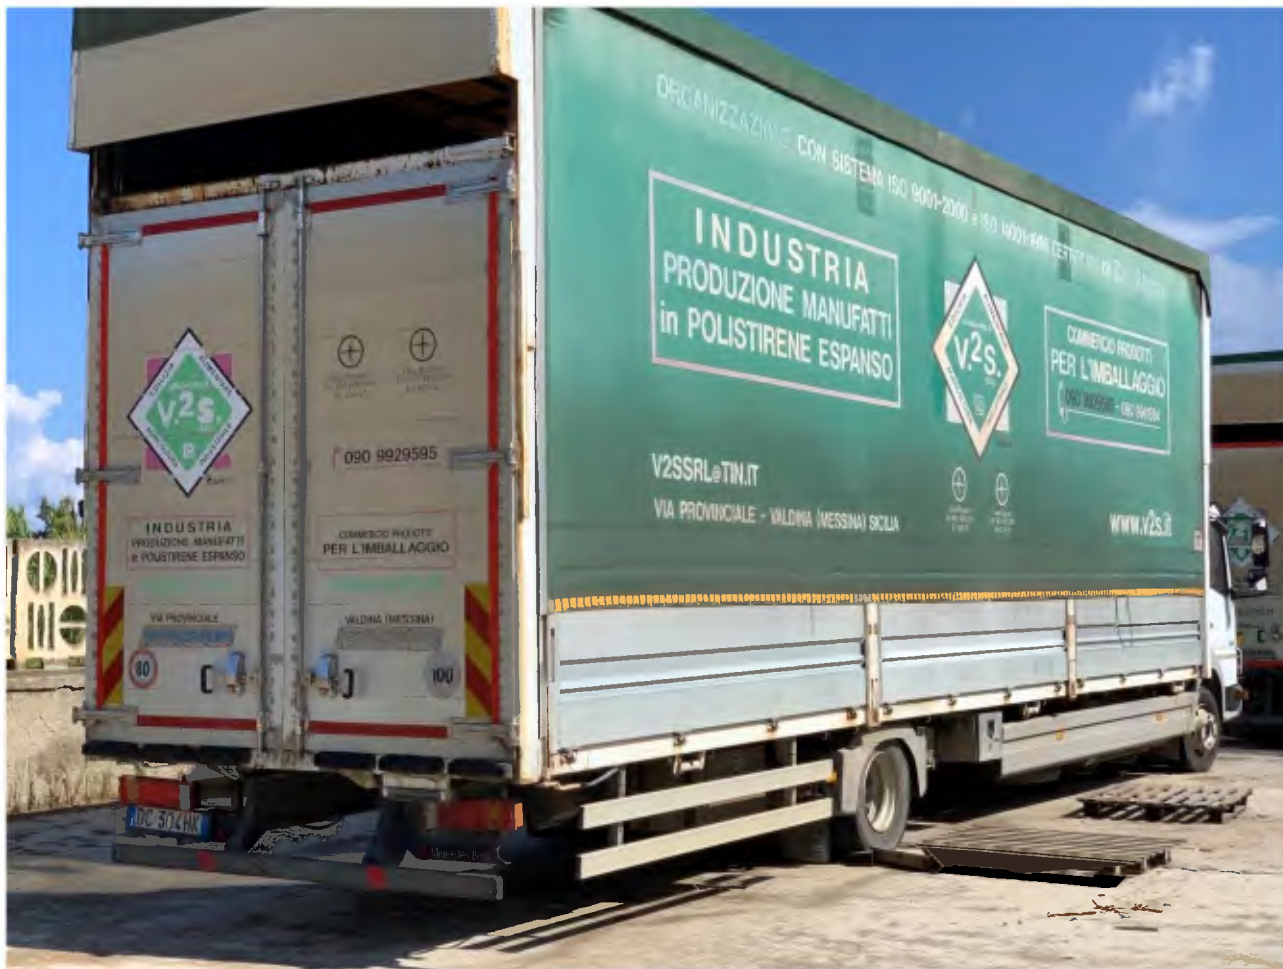
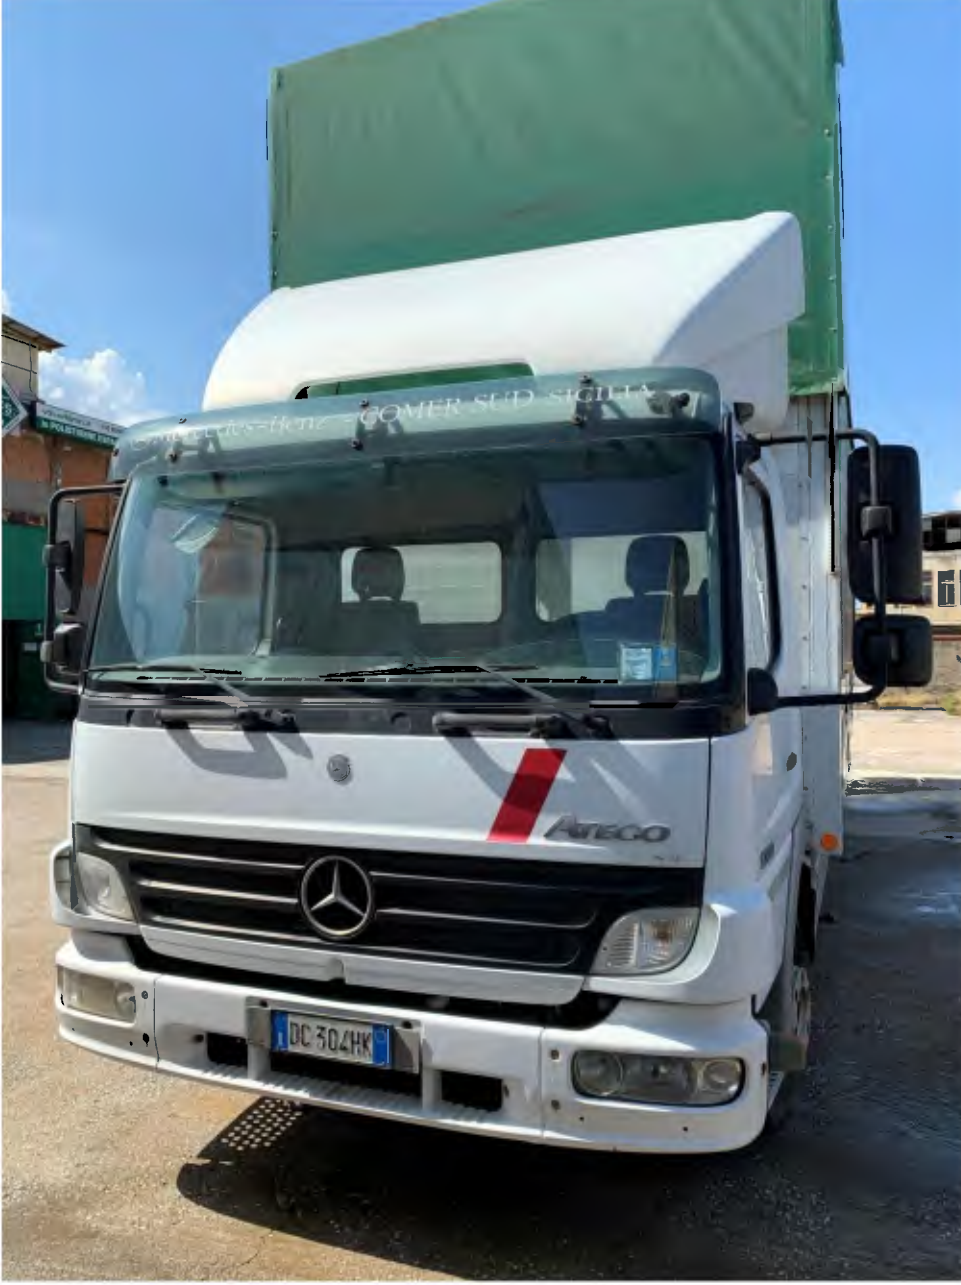
C3 - Camion Mercedes con alza bassa e porte in alluminio Lungh 11,940 Largh 2.550

Altezza utile sino a 3 metri Portata 7470 Kg.

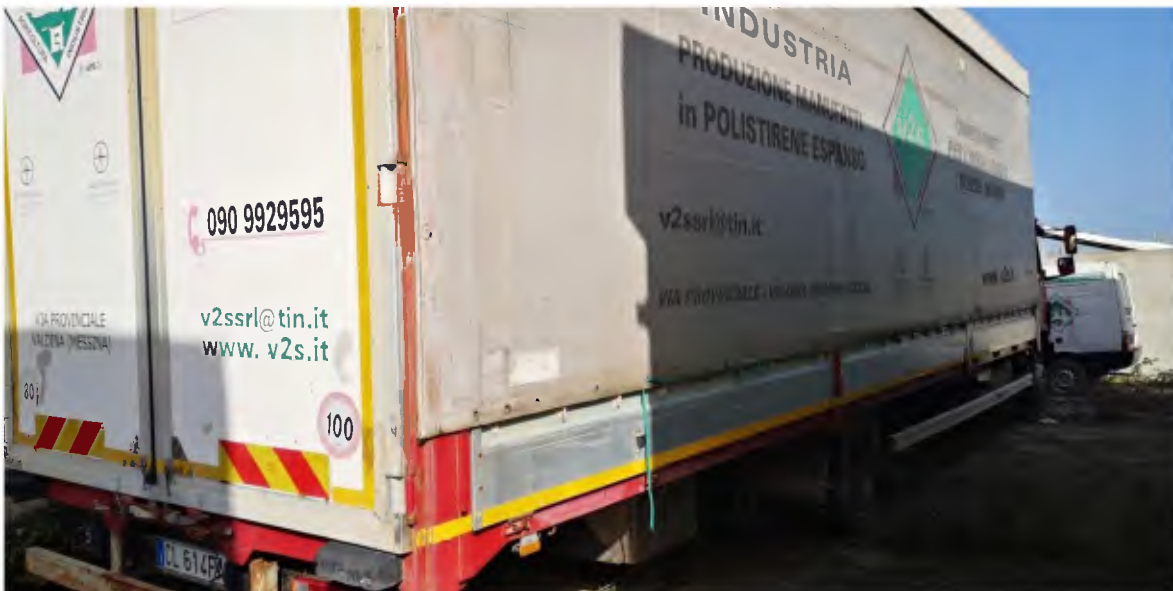
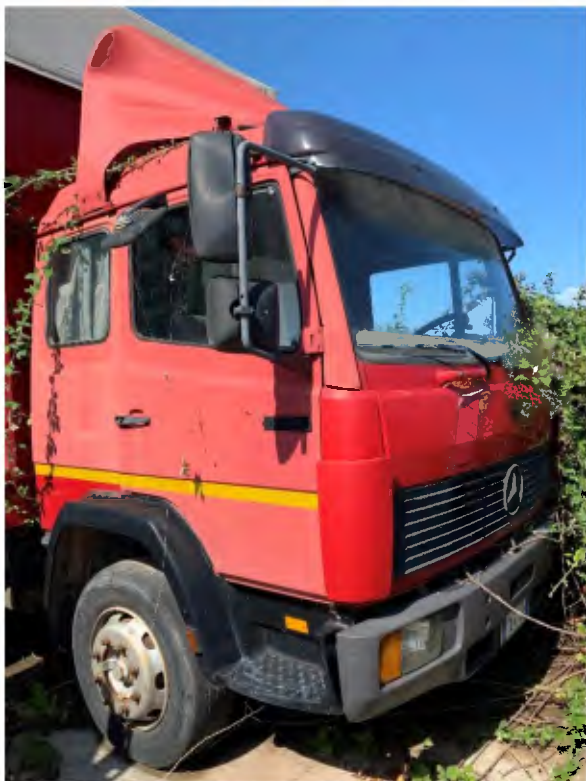
C4 - Camion Mercedes con alza bassa e porte in alluminio Lungh 11,940 Largh 2.550

Camion Mercedes mod. MB 1320 NR con alza bassa e porte in alluminio Lungh 11,940 Largh.2.550 Altezza utile sino a 3 metri Portata 7470 Kg targato CL 614 FA. In cattivo stato di conservazione.

Non è stato provato e deve essere quindi posto in vendita senza alcuna garanzia.

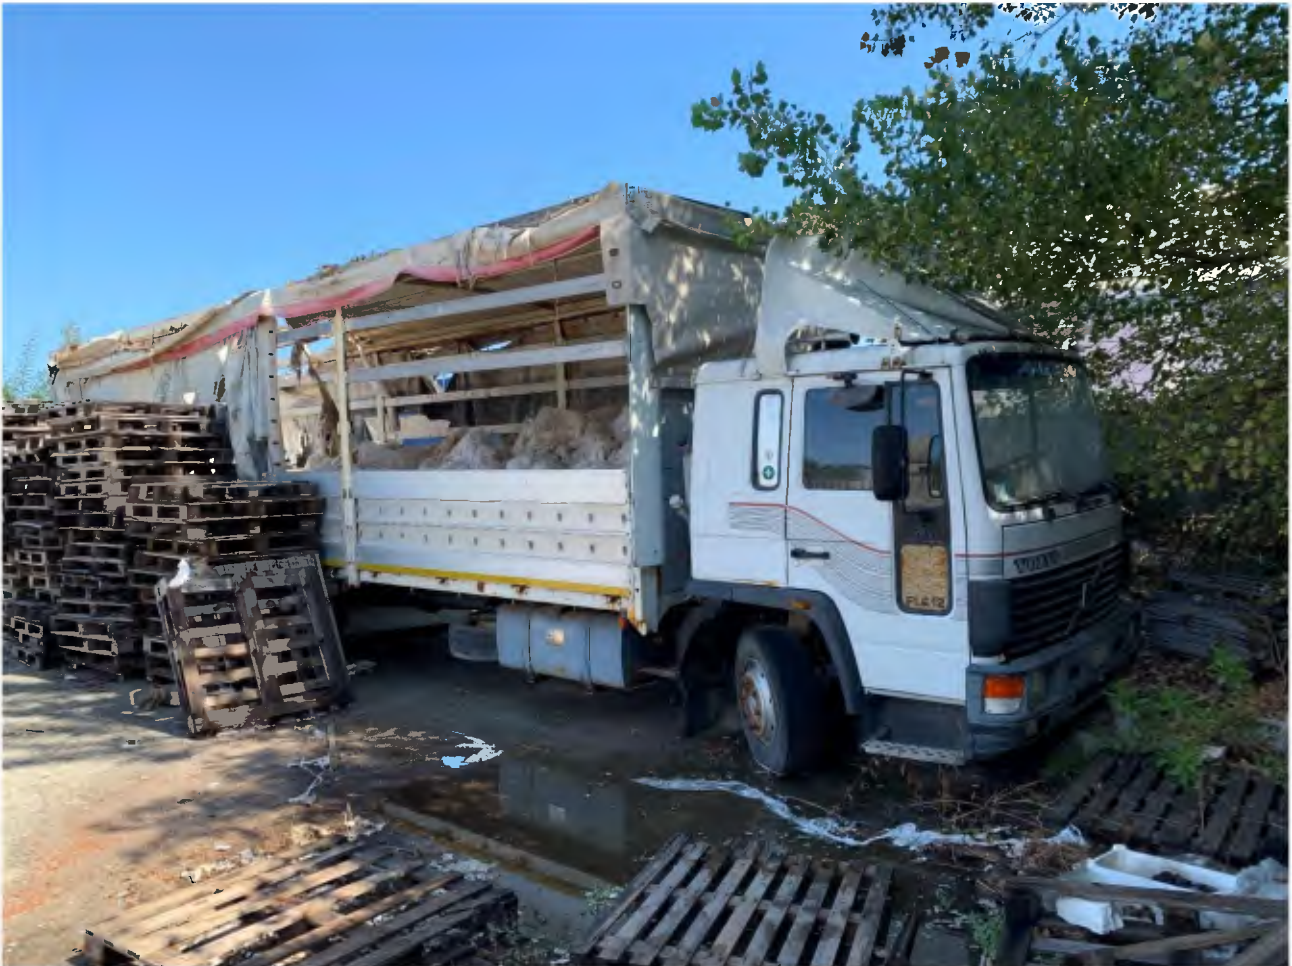
C5 - Camion Volvo con porte in alluminio telonato

Camion Volvo mod. FL 612 telonato con altezza utile sino a 3 metri in cattive condizioni.

È stato dichiarato non marciante dal consulente di parte ma con motore mantenuto totalmente, targato CJ 650 ZA.

Deve essere quindi posto in vendita per ricambi e senza alcuna garanzia.

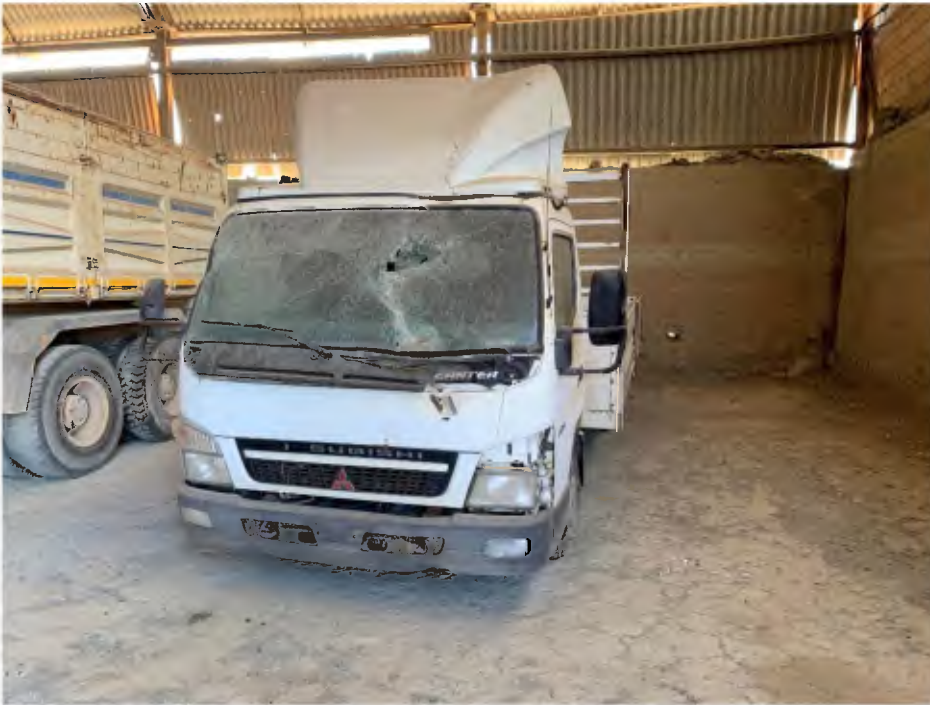
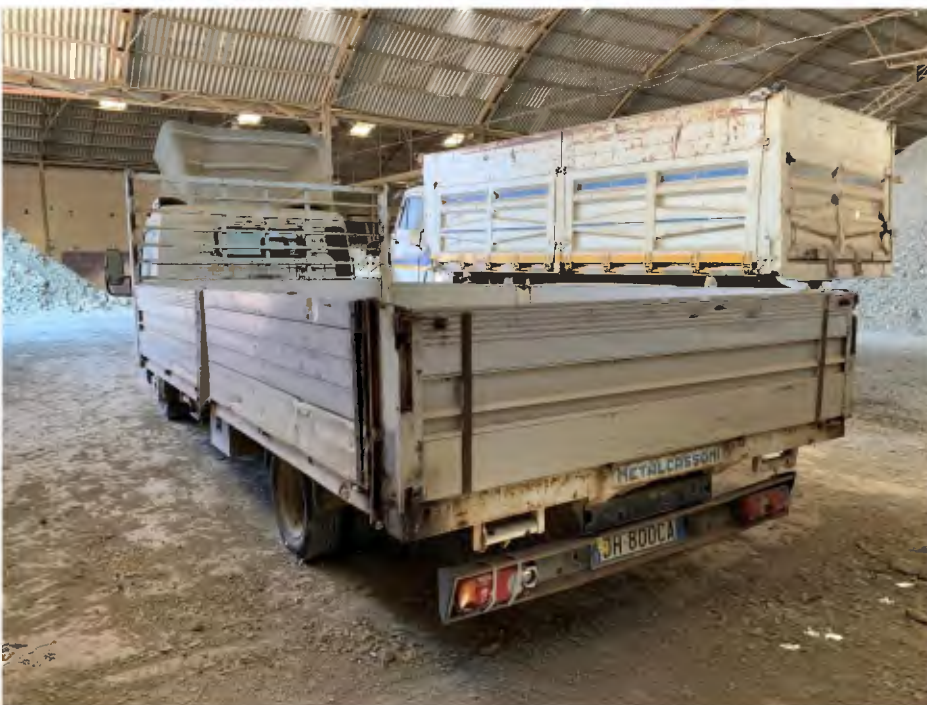
C6 - Camion Mitsubischi mod. Canter

Camion Mitsubischi mod. FB 83 cassonato in pessime condizioni in quanto coinvolto nel crollo del capannone dove era custodito, targato DH 8000 CA.

Non è stato provato e deve essere quindi posto in vendita per ricambi e senza alcuna garanzia.

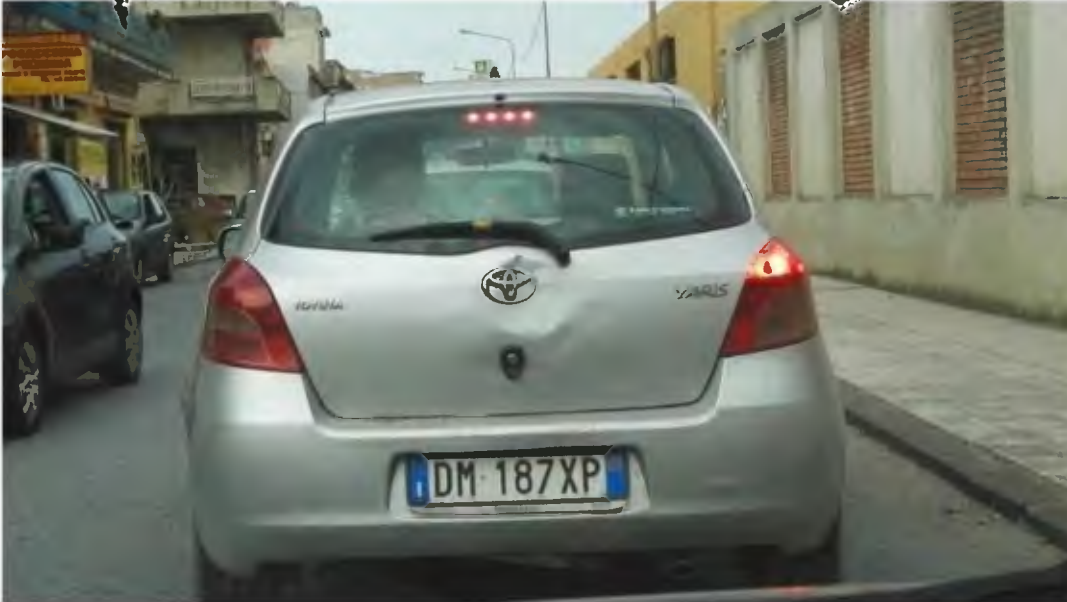
C7 – Automobile Toyota Yaris

Automobile Toyota mod. Yaris 1.4 TD in discrete condizioni e marciante, targata DM 187 XP.
