TRIBUNALE ORDINARIO - MESSINA

NUOVO CONCORDATO PREVENTIVO 5/2020

CONSULENZA ESTIMATIVA GIUDIZIARIA DEI BENI MOBILI

del 15/12/2021

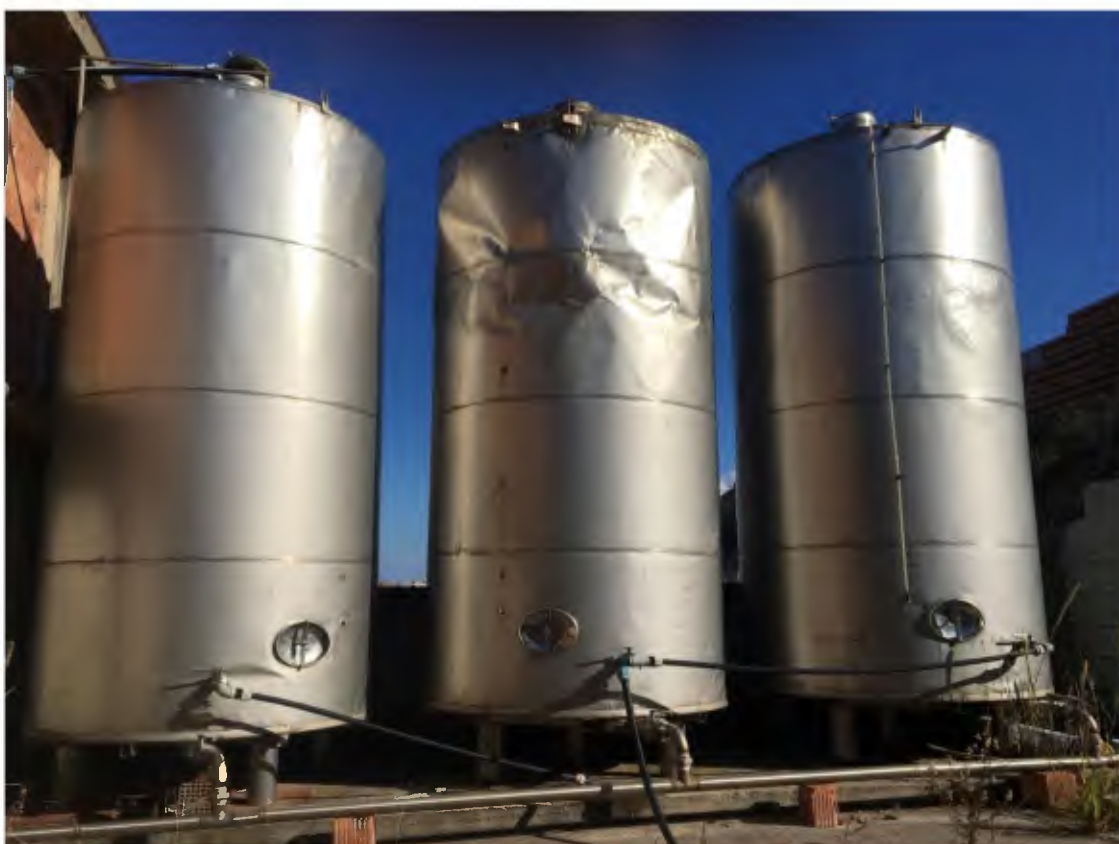
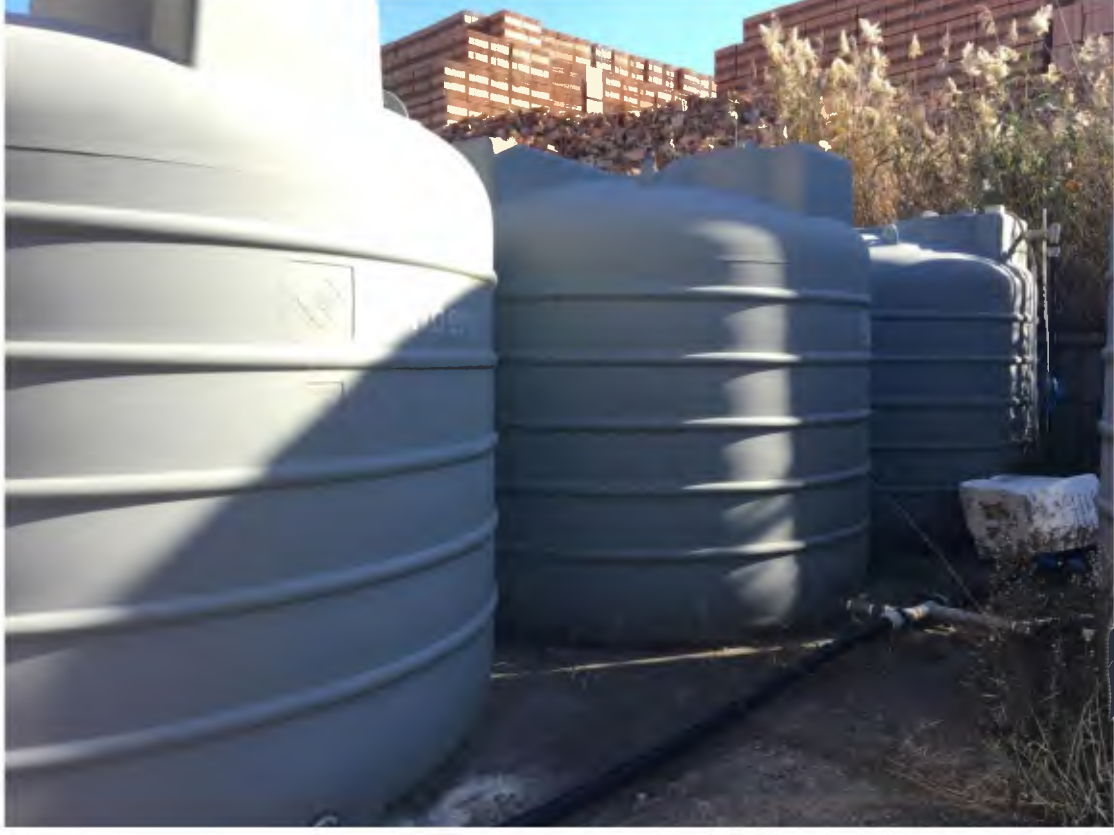
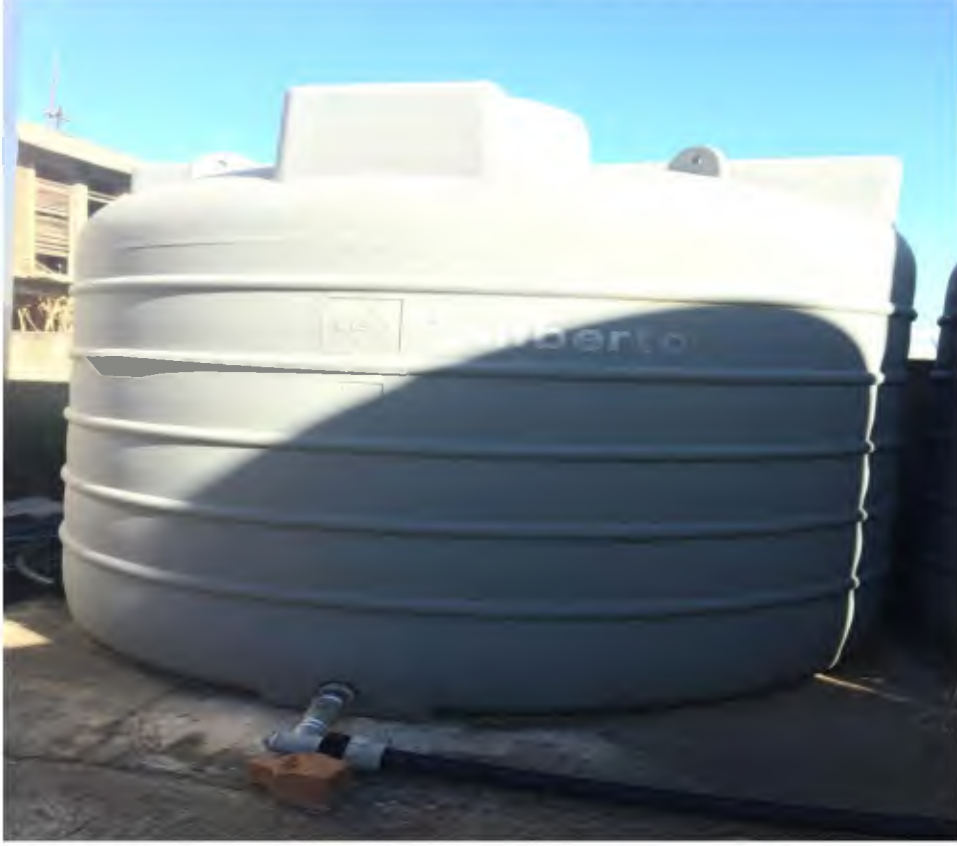
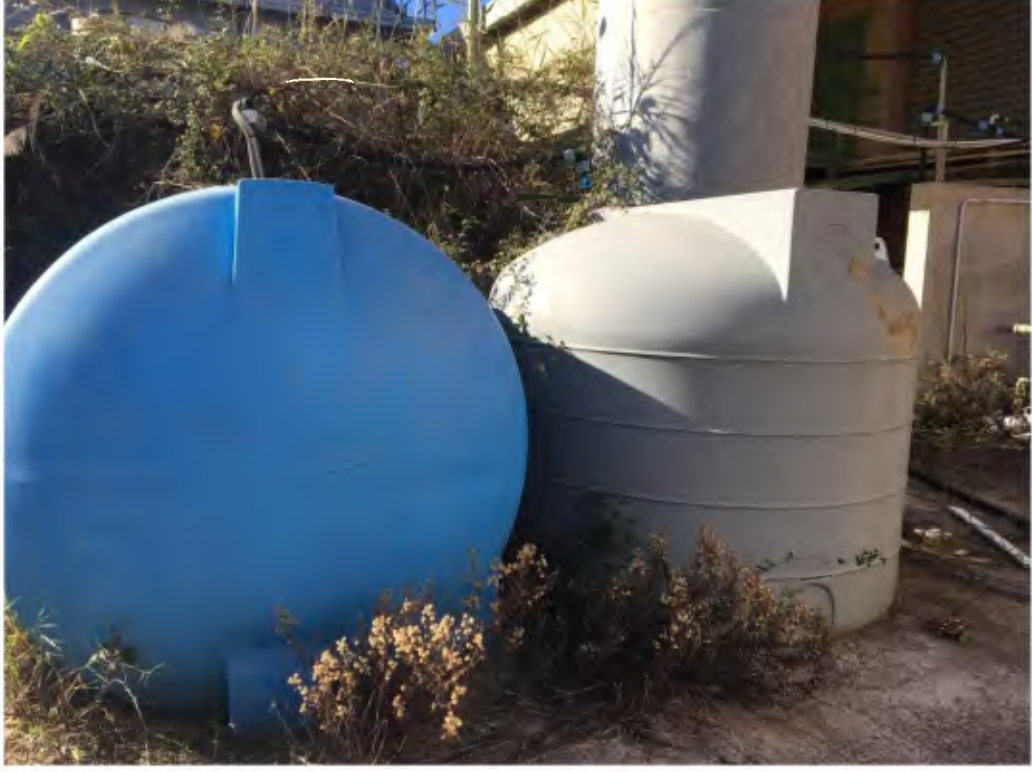
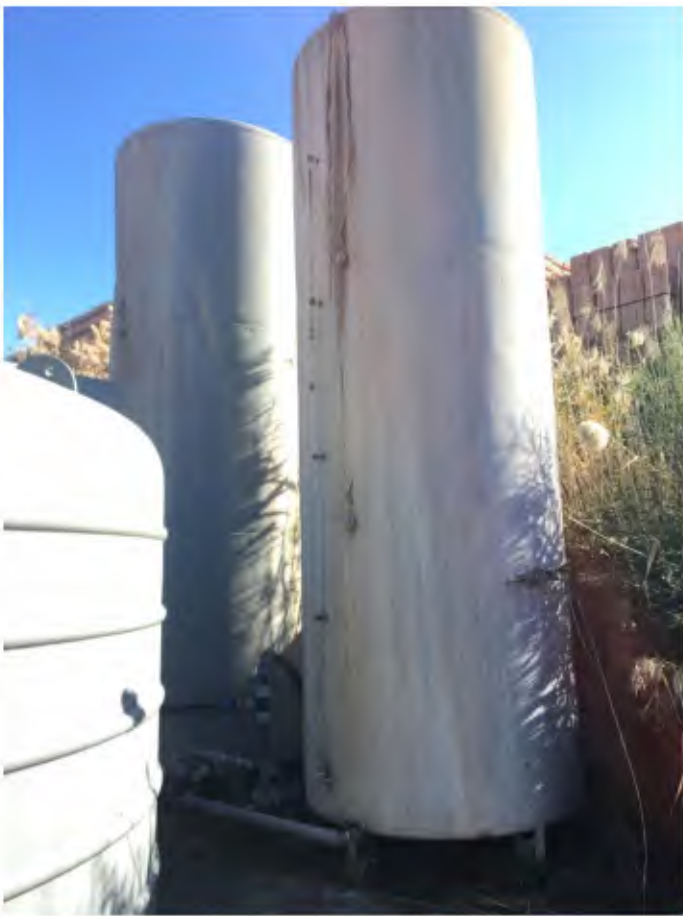
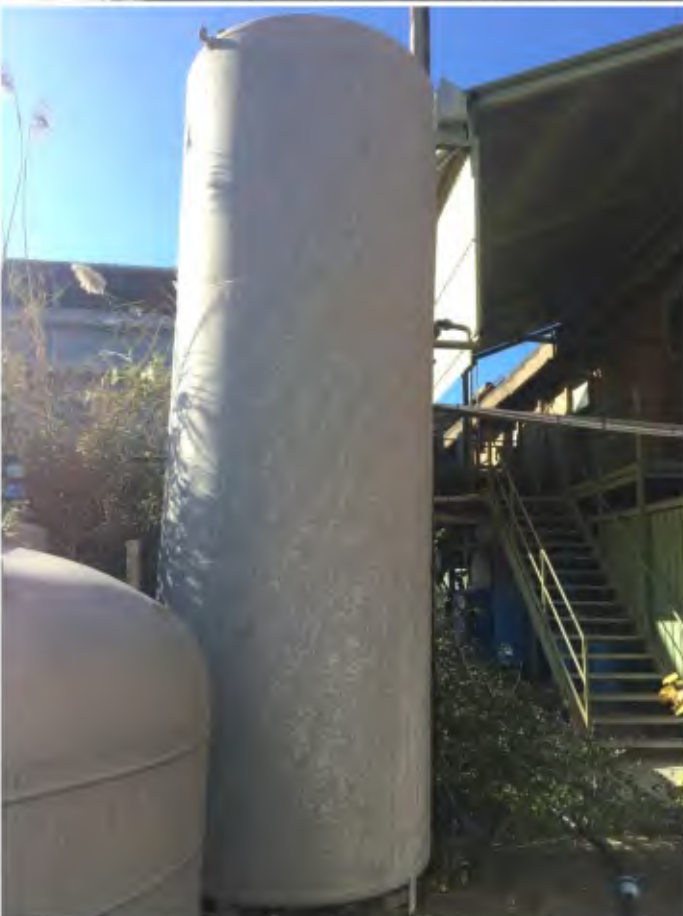
- n.3 serbatoi in acciaio inox da 10.000 Lt ciascuno in cattive condizioni;
- n. 4 serbatoi in polietilene a panettone da 15.000 Lt ciascuno;
- n. 1 serbatoio orizzontale in polietilene da 5000 Lt;
- n. 1 serbatoio a panettone in polietilene da 5000 Lt;
- n. 3 serbatoi verticali in acciaio zincato da 3000 Lt ciascuno in cattive condizioni.

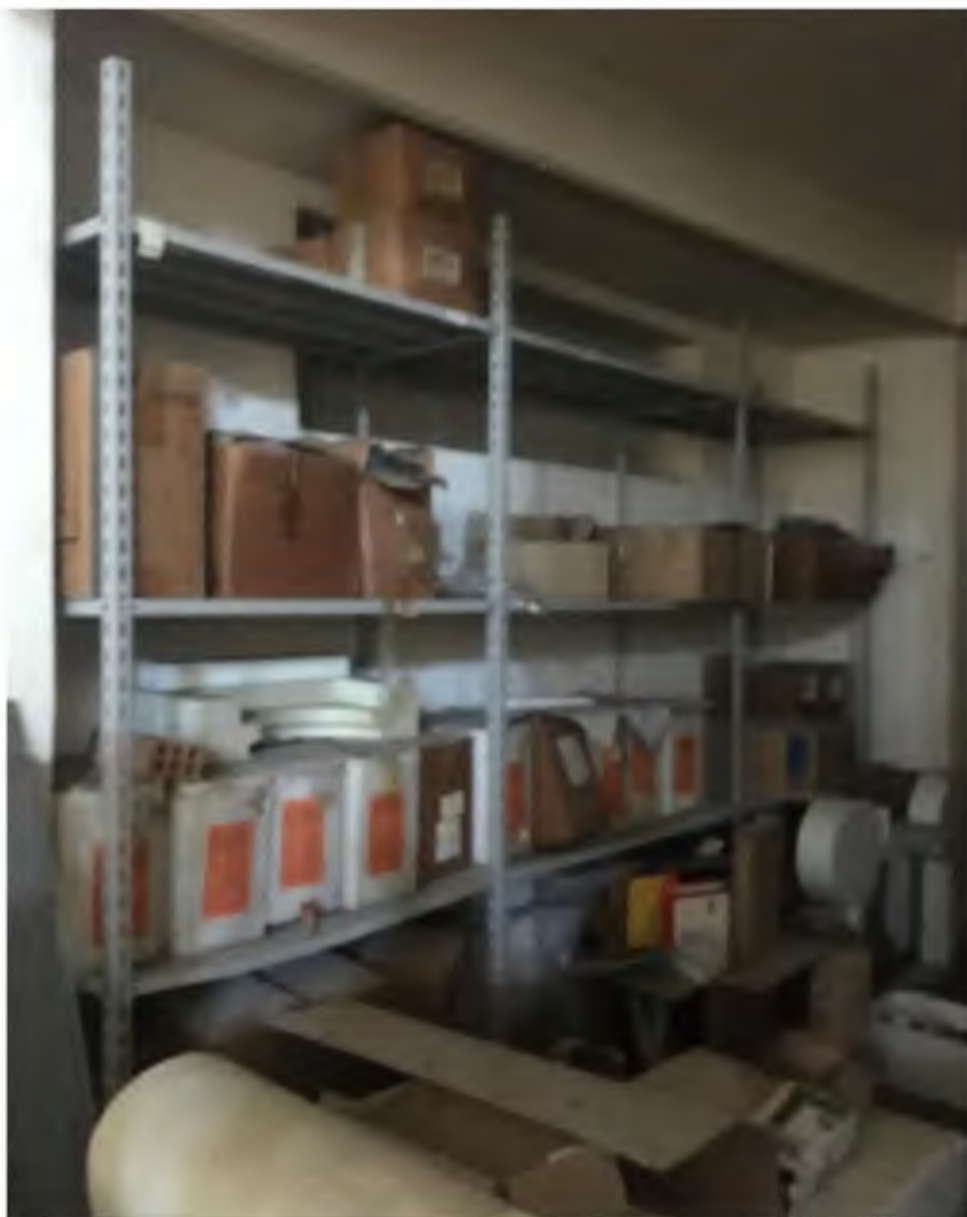
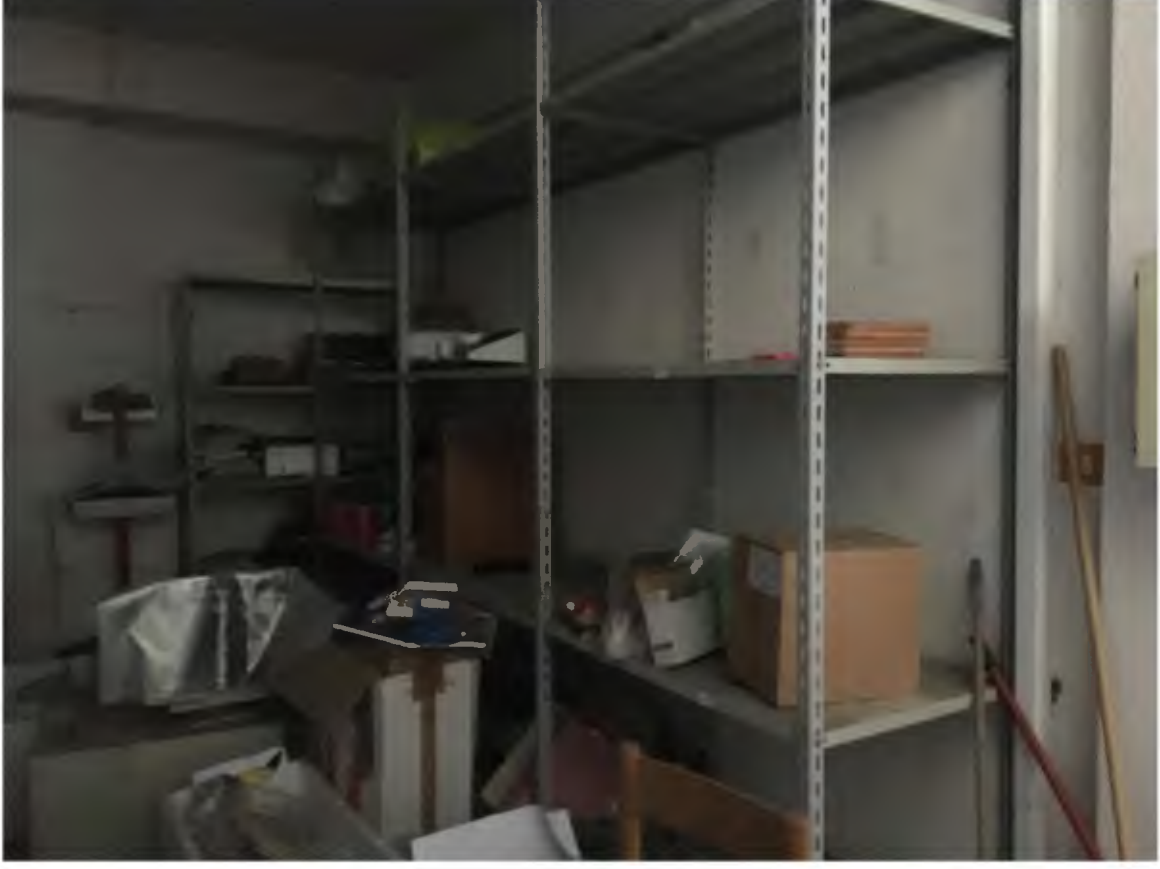
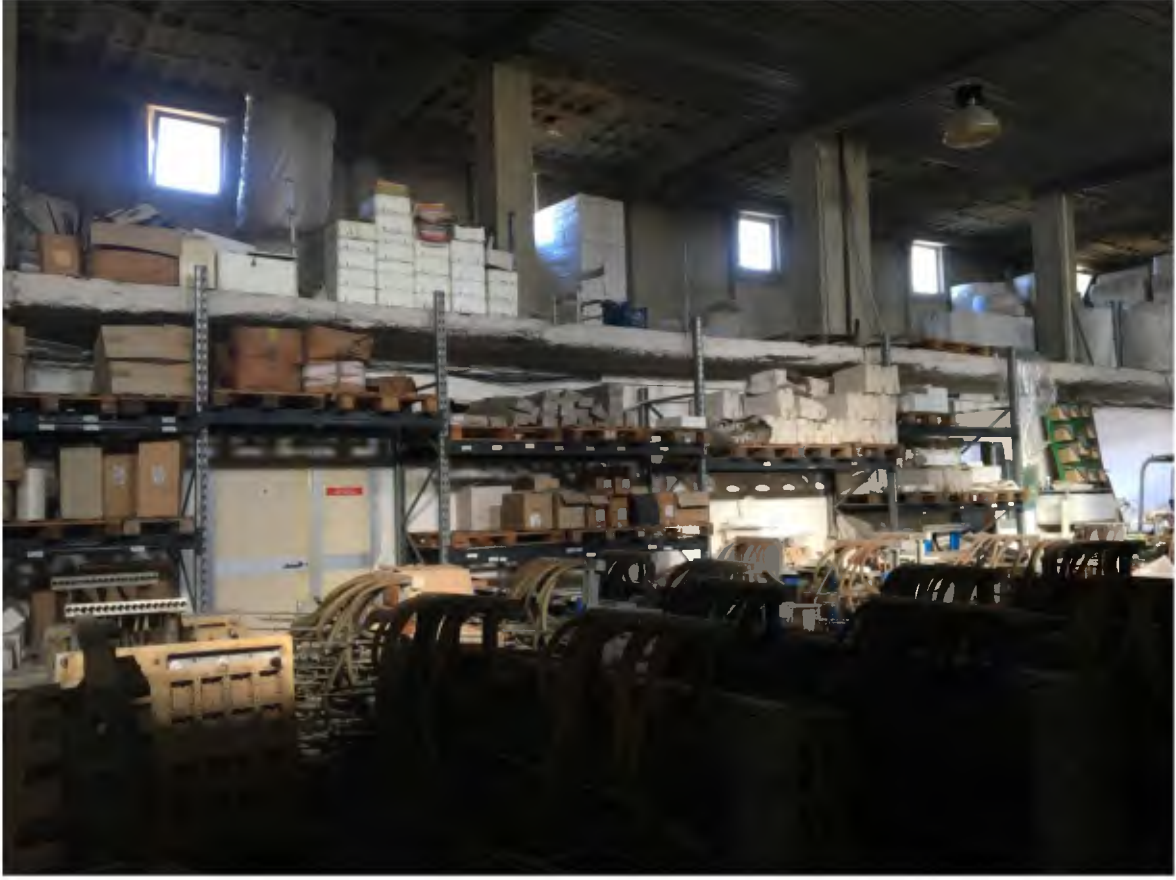
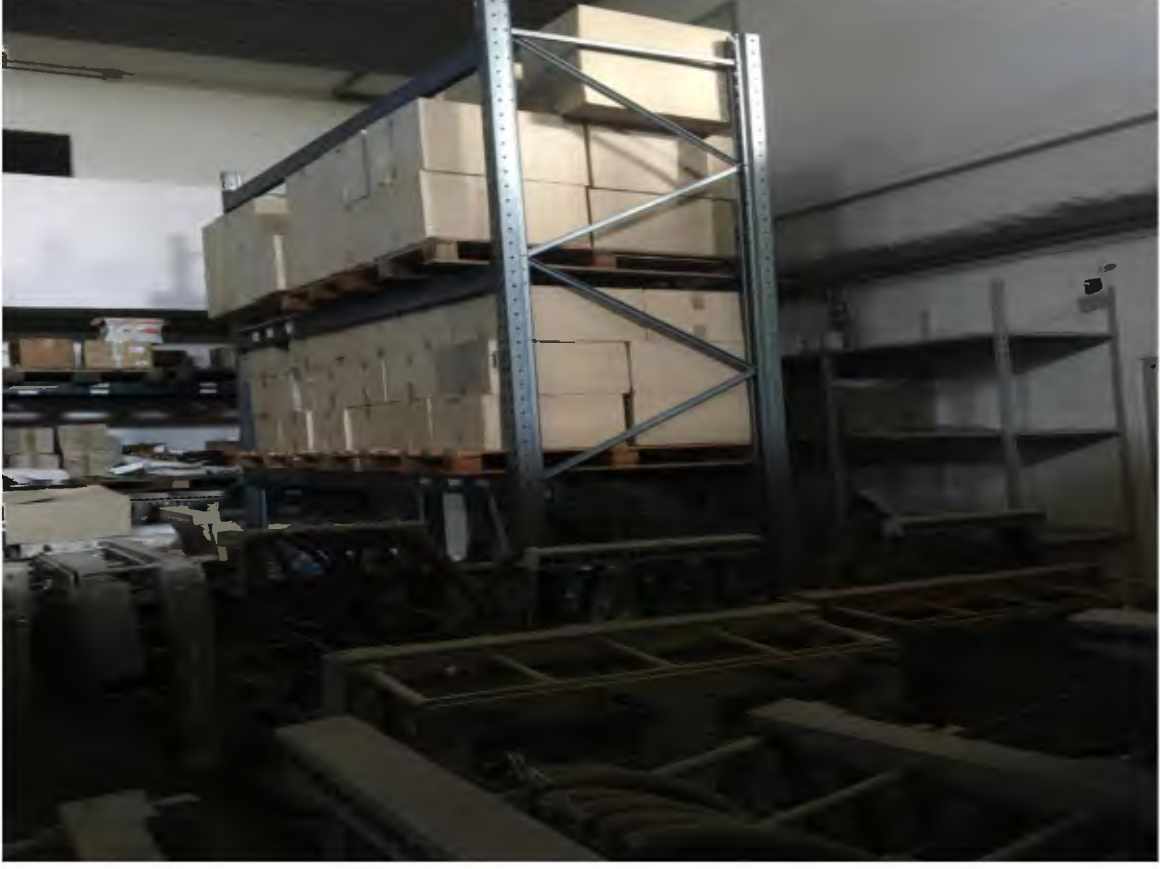
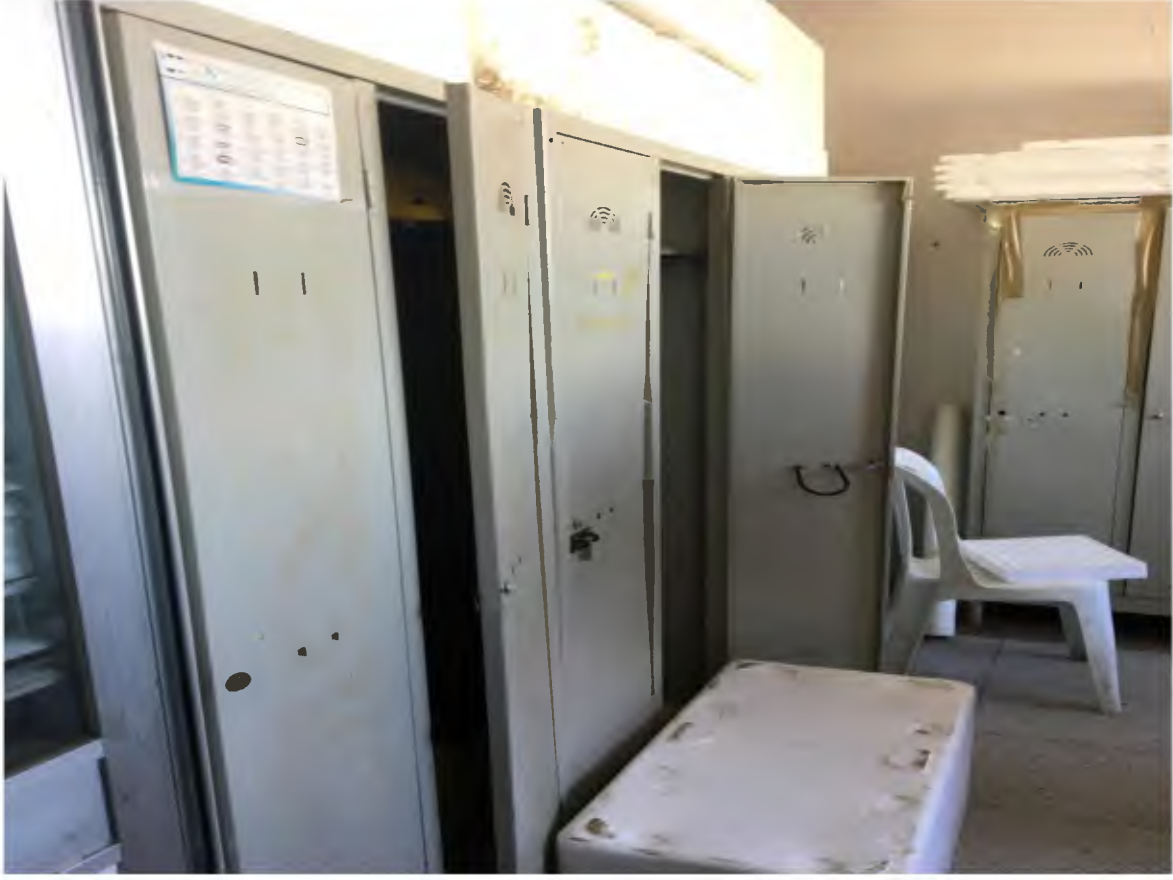
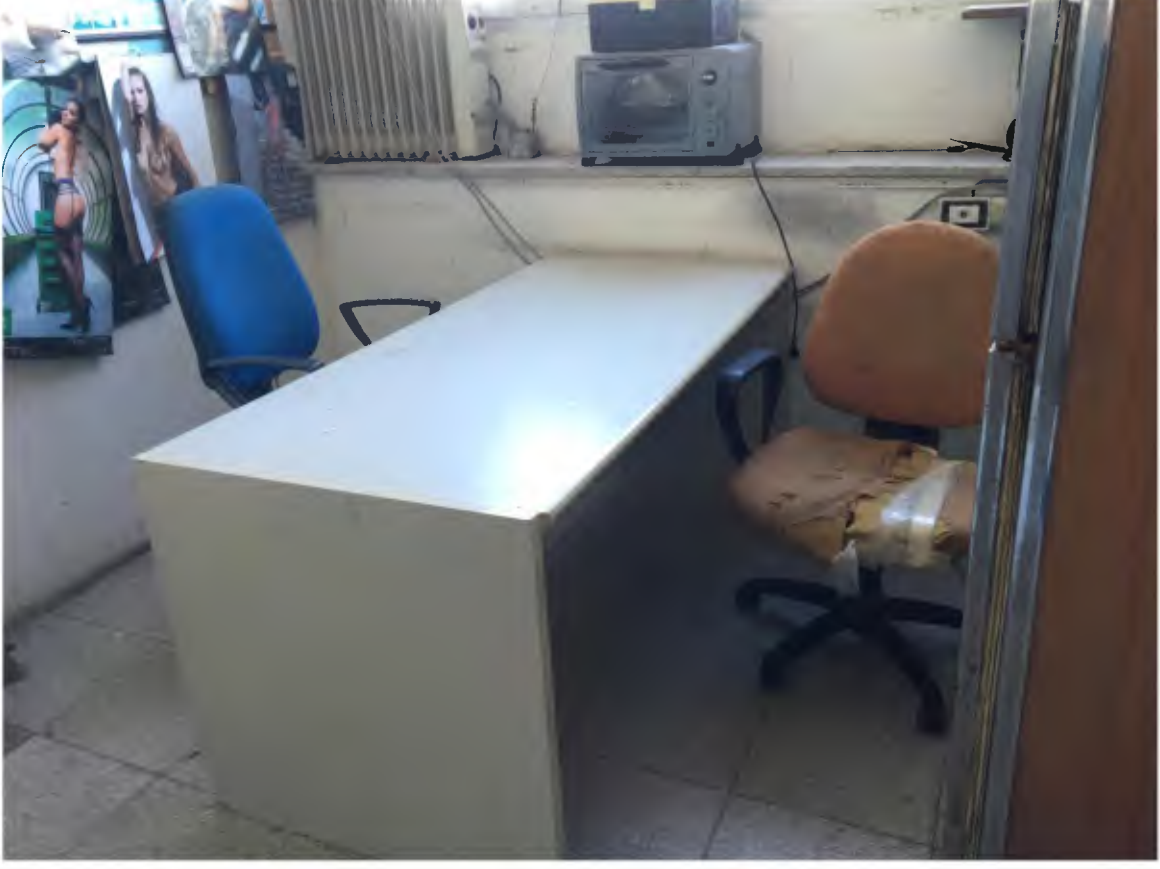
Capannone

- n. 2 scaffalature metalliche;
- n. 1 scrivania in truciolare nobilitato;
- n. 2 scaffalature metalliche per carichi pesanti;
- n. 3 armadietti metallici doppia anta per spogliatoio;
- n. 1 libreria in truciolare nobilitato;
- n. 2 sedie da ufficio e 1 in plastica da giardino.
