## TRIBUNALE DI MATERA

FALLIMENTO N. 14/2013 R. Fall.

### RELAZIONE TECNICO ESTIMATIVA BENI MOBILI

### INTEGRAZIONE

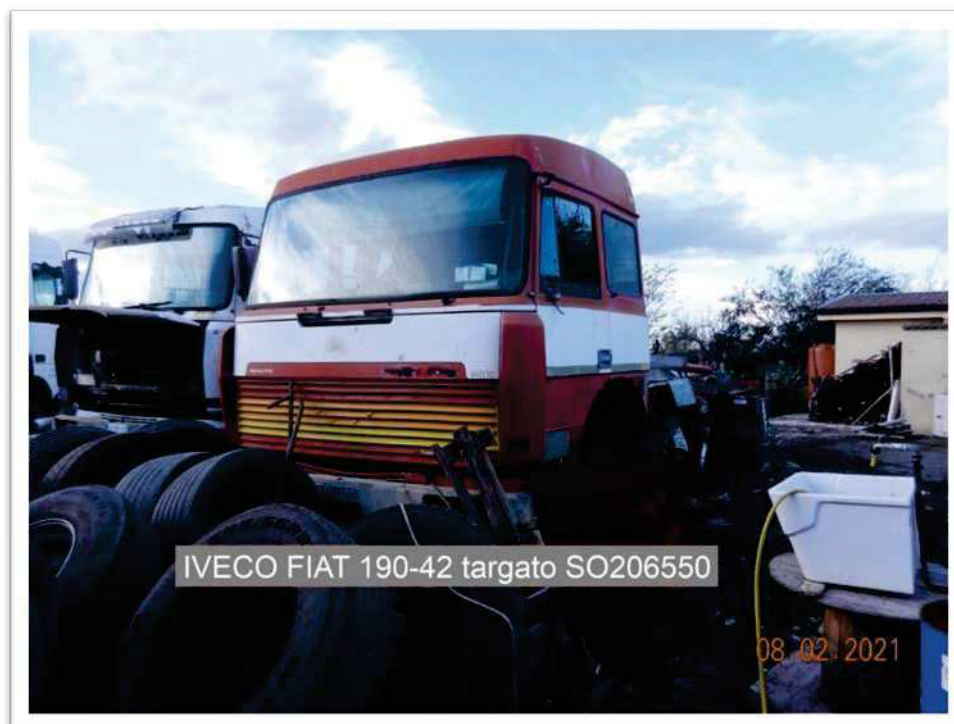
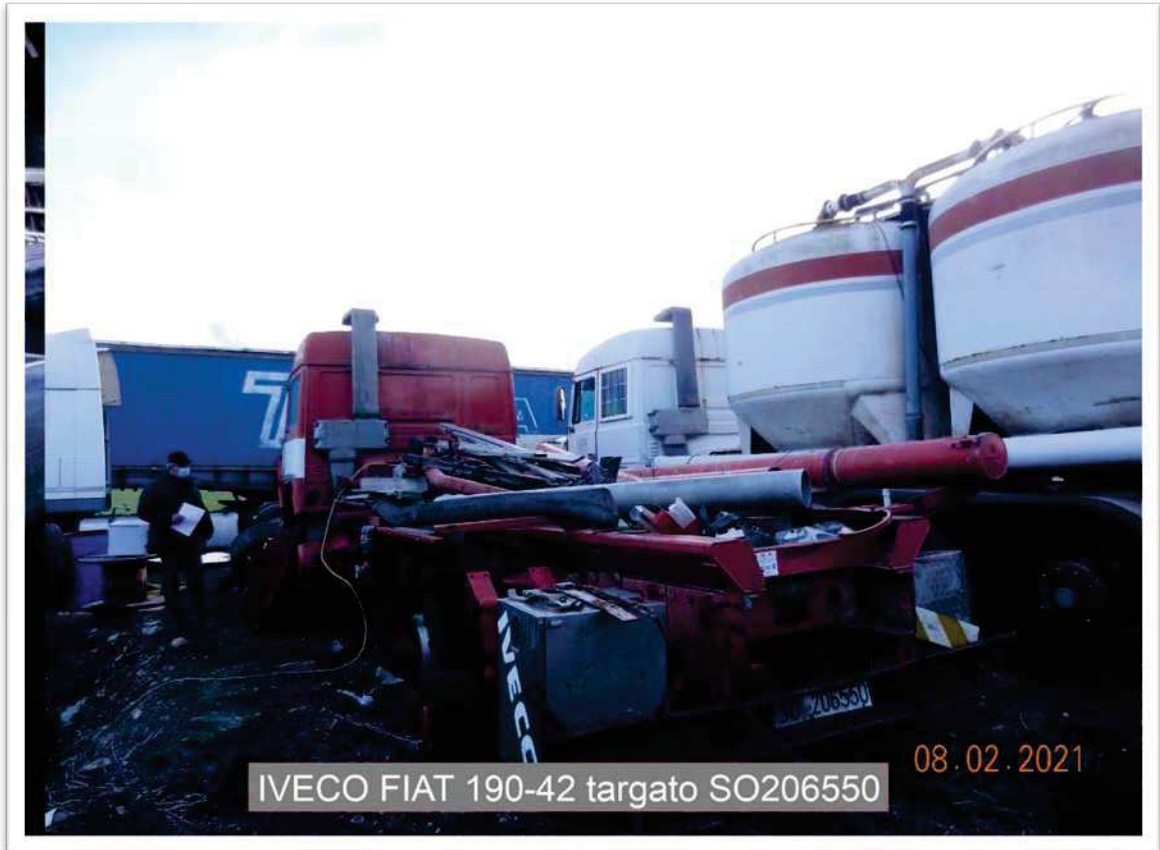
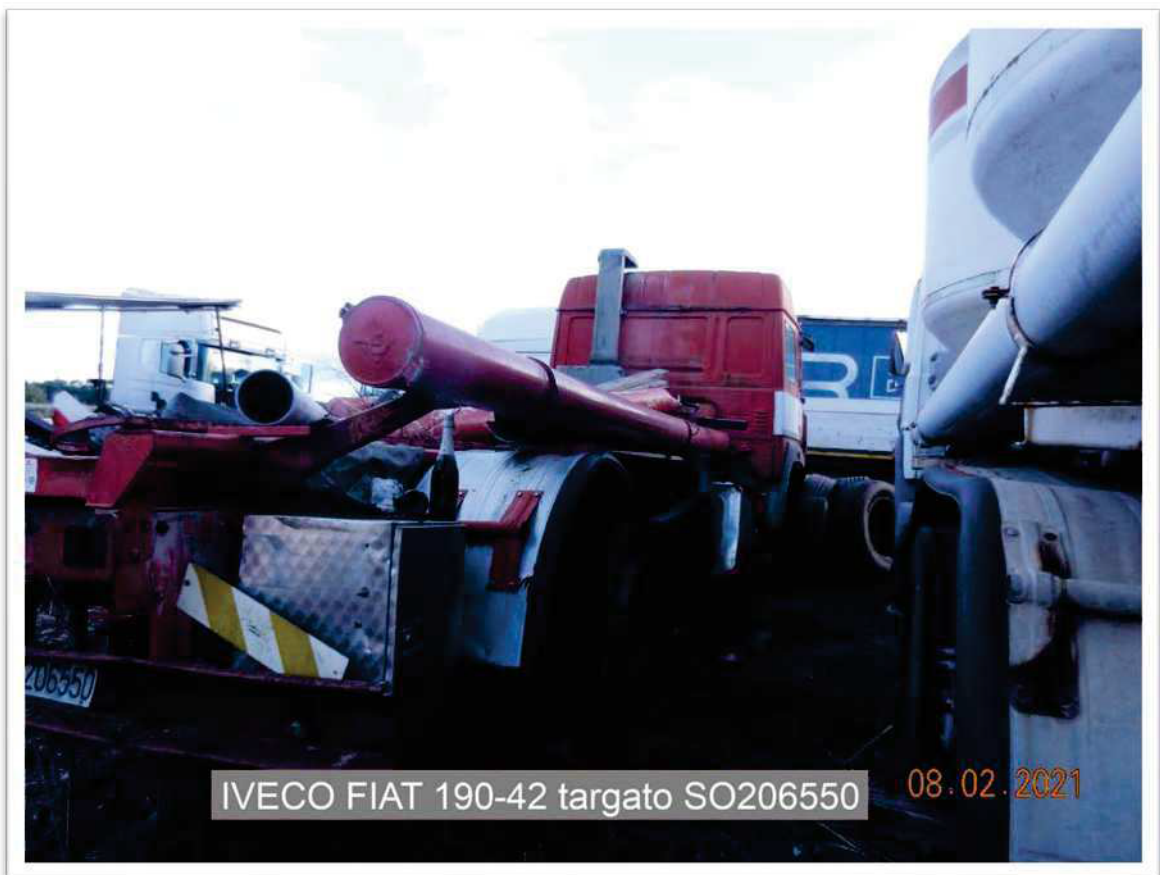
### SCHEDA N. 1 – Iveco Fiat 190-42 targato SO206550

**Cabina e carrozzeria.** Le superfici esterne verniciate si presentano in pessimo stato d'uso e di conservazione, tenuto conto della vetustà del veicolo e del prolungato inutilizzo; rilevati danneggiamenti vari alla cabina, agli accessori ed alla fanaleria.

**Esterno.** Gli elementi strutturali della macchina sono in pessime condizioni, non si rilevano particolari danneggiamenti anche se l'usura delle parti mobili e di collegamento è rilevante. Privo di pneumatici, di dischi ruote e di cisterne verticali che risultano essere state asportate.

**Meccanica-impianti.** Privo di parti del motore, rilevate evidenti perdite di liquidi dagli organi meccanici, dall'impianto oleodinamico e dalla zona sottostante i pedali di comando. In pessimo stato, con evidenti tracce di perdita di fluidi, l'impianto idraulico, la pompa, il serbatoio olio con filtro, il distributore oleodinamico, le valvole di pressione, le tubazioni rigide e flessibili, i pistoni idraulici. **Stato di manutenzione:** non funzionante, pessimo lo stato di conservazione.

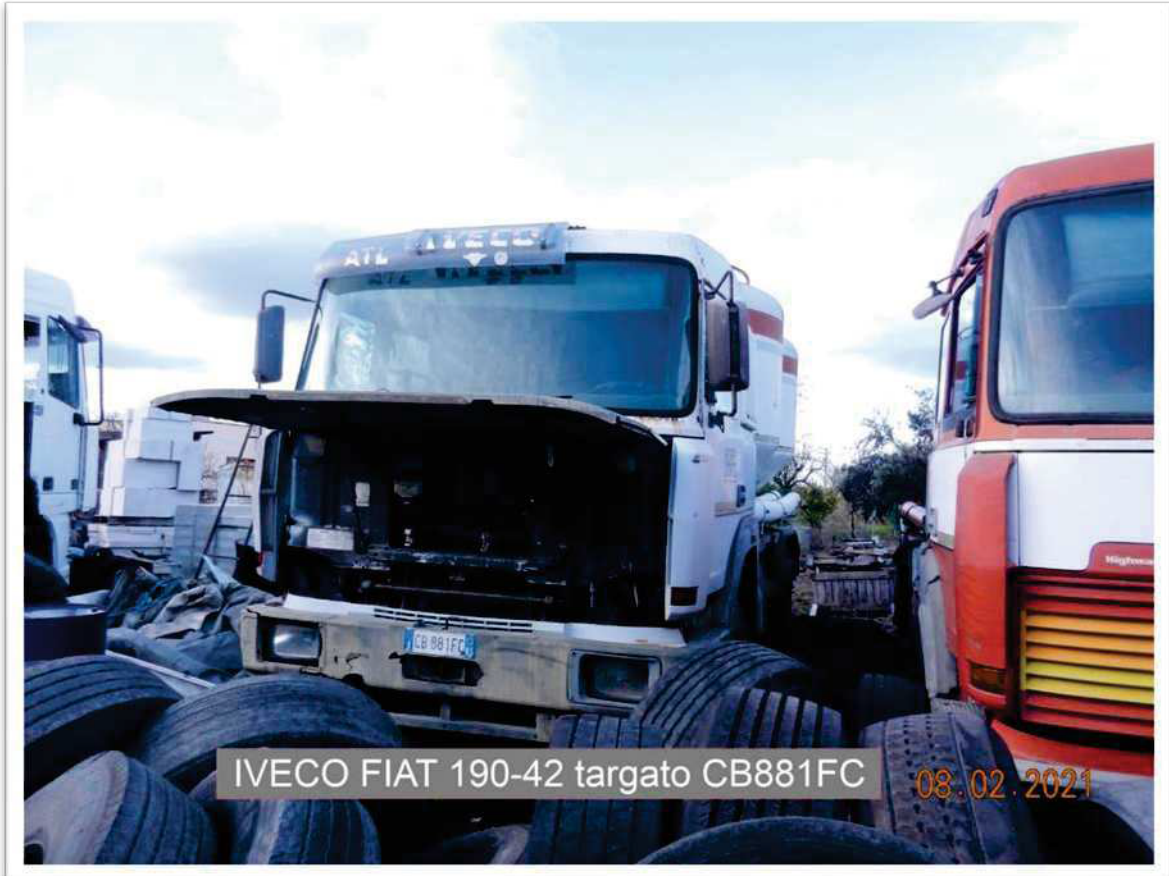
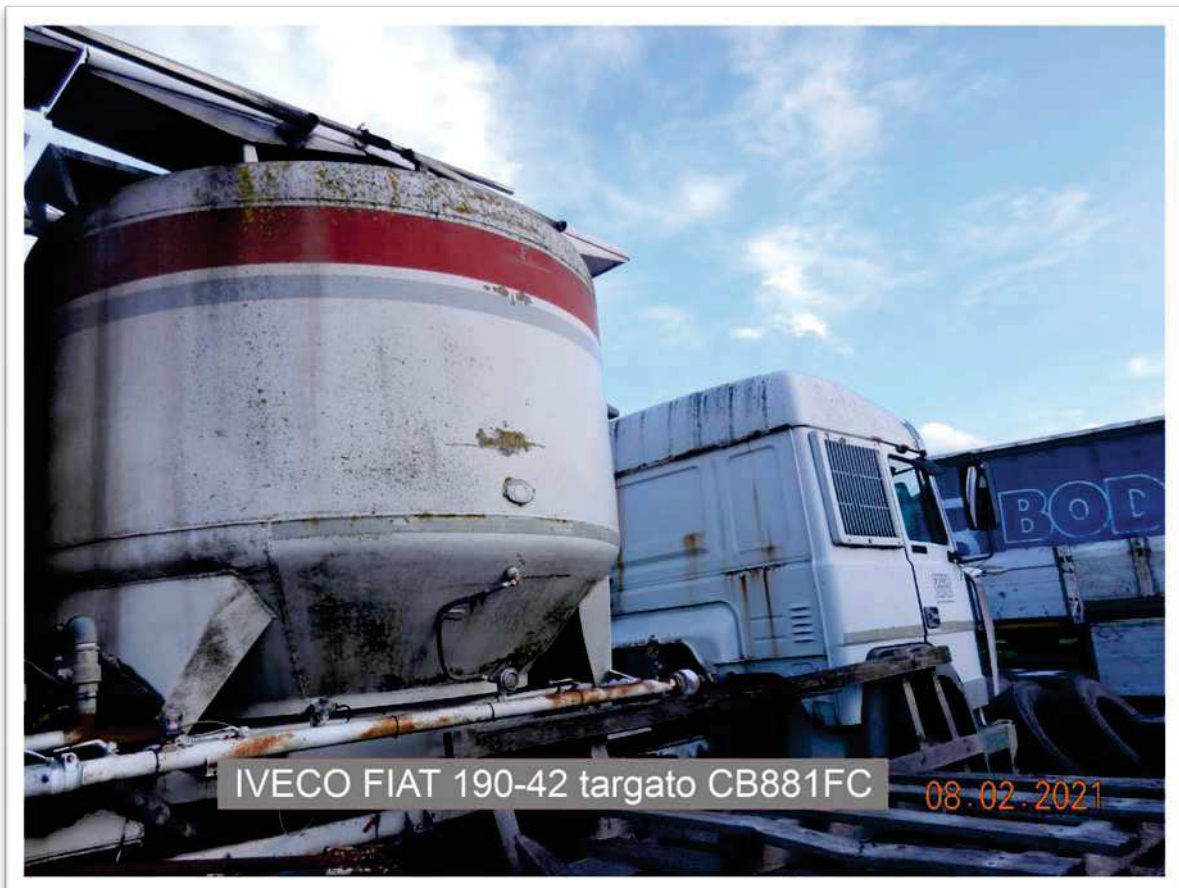
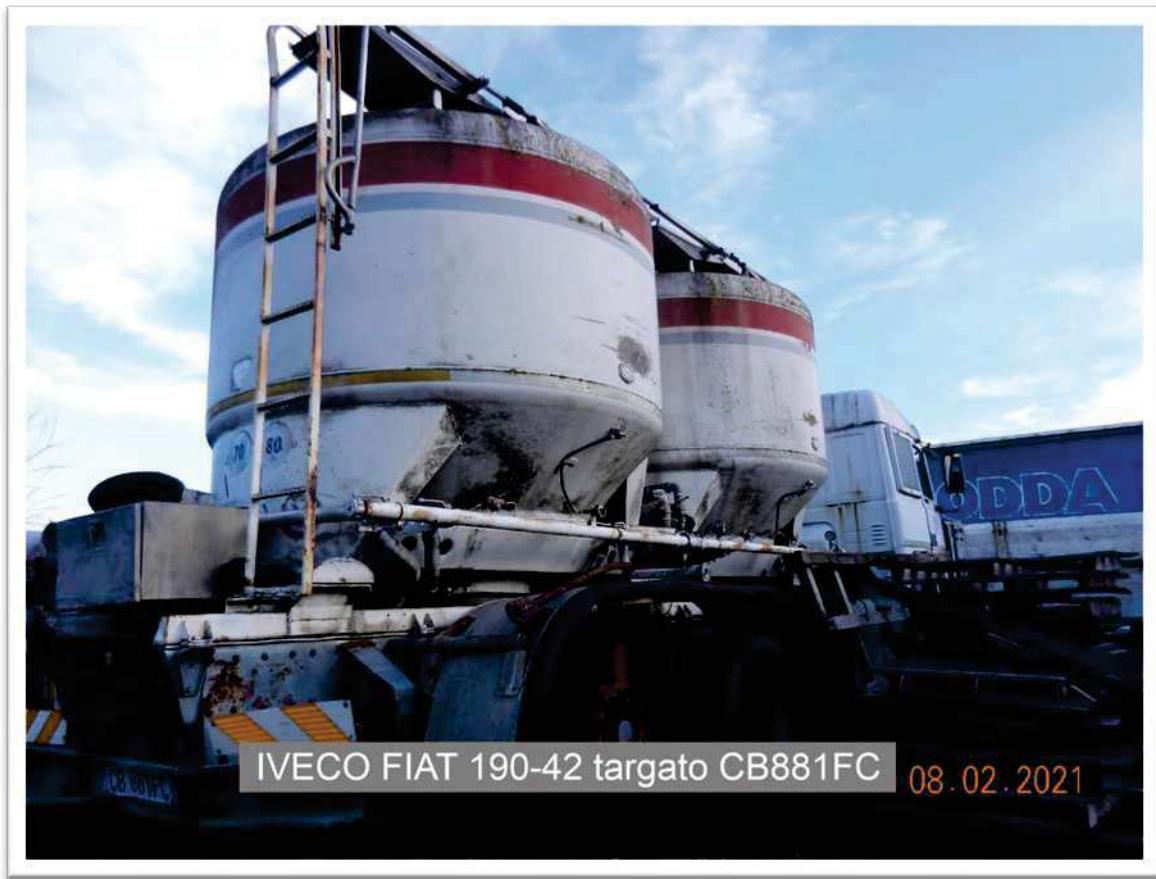
## SCHEDA N. 2 – Iveco Fiat 190-42 targato CB881FC

**Cabina e carrozzeria.** Le superfici esterne verniciate si presentano in mediocre stato d'uso e di conservazione tenuto conto della vetustà del veicolo ed il prolungato inutilizzo; rilevati danneggiamenti vari alla cabina, agli accessori ed alla fanaleria.

**Esterno.** Gli elementi strutturali della macchina sono in pessime condizioni, non si rilevano particolari danneggiamenti anche se l'usura delle parti mobili e di collegamento è rilevante.

**Meccanica-impianti.** Rilevate evidenti perdite di liquidi dagli organi meccanici, dall'impianto oleodinamico, dal motopropulsore e dalla parte sottostante i pedali di comando. Impianto idraulico, pompa, serbatoio olio con filtro, distributore oleodinamico, valvole di pressione, tubazioni rigide e flessibili, pistoni idraulici in pessimo stato, con evidenti tracce di perdita di fluidi. Cisterne verticali presenti ed in discreto stato di conservazione. Danneggiamenti della parte posteriore ed asportazione di dischi ruota.

**Stato di manutenzione:** non funzionante, pessimo stato di conservazione.

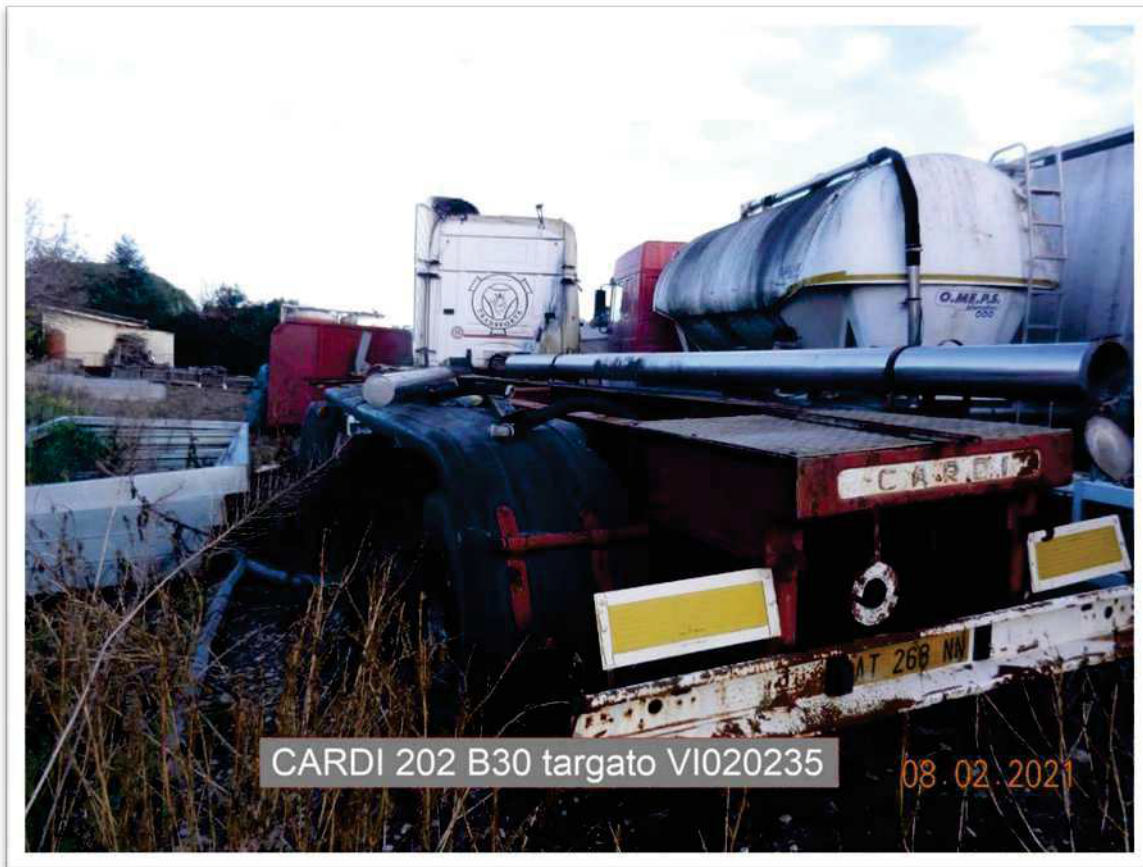
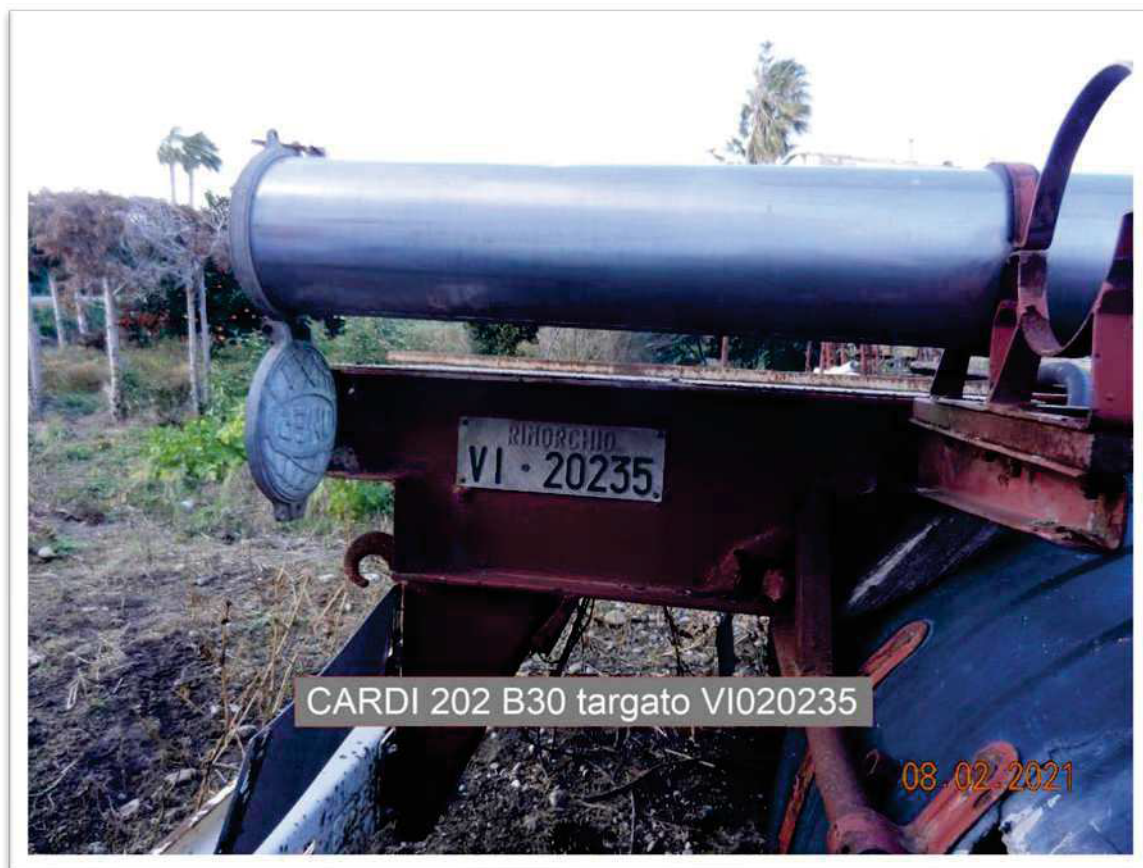
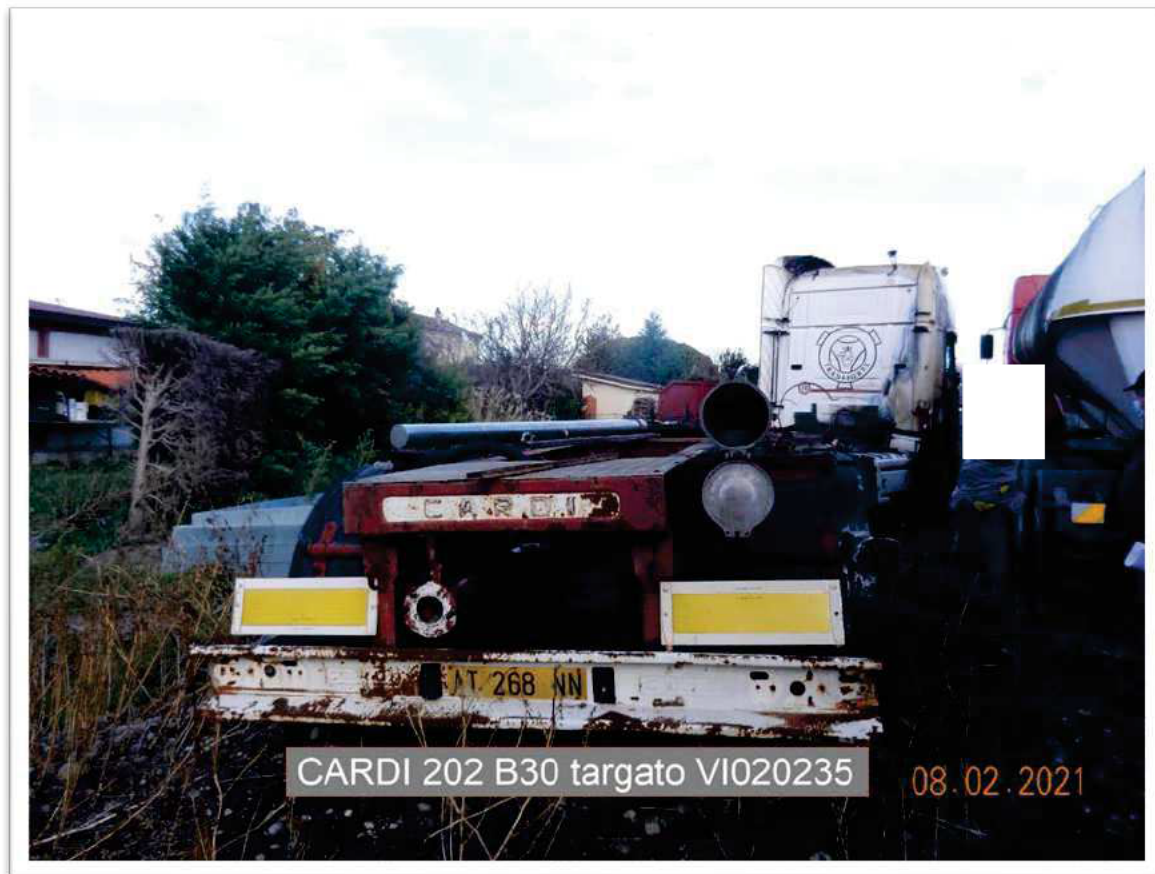
### SCHEDA N. 3 – Cardi 202 – B30 targato VI020235

**Esterno.** Autotelaio privo di cisterne e di ruote con evidenti danneggiamenti del pianale. Presenza rilevante di ossidazione delle superfici metalliche.

**Stato di manutenzione:** non funzionante, pessimo stato di conservazione.

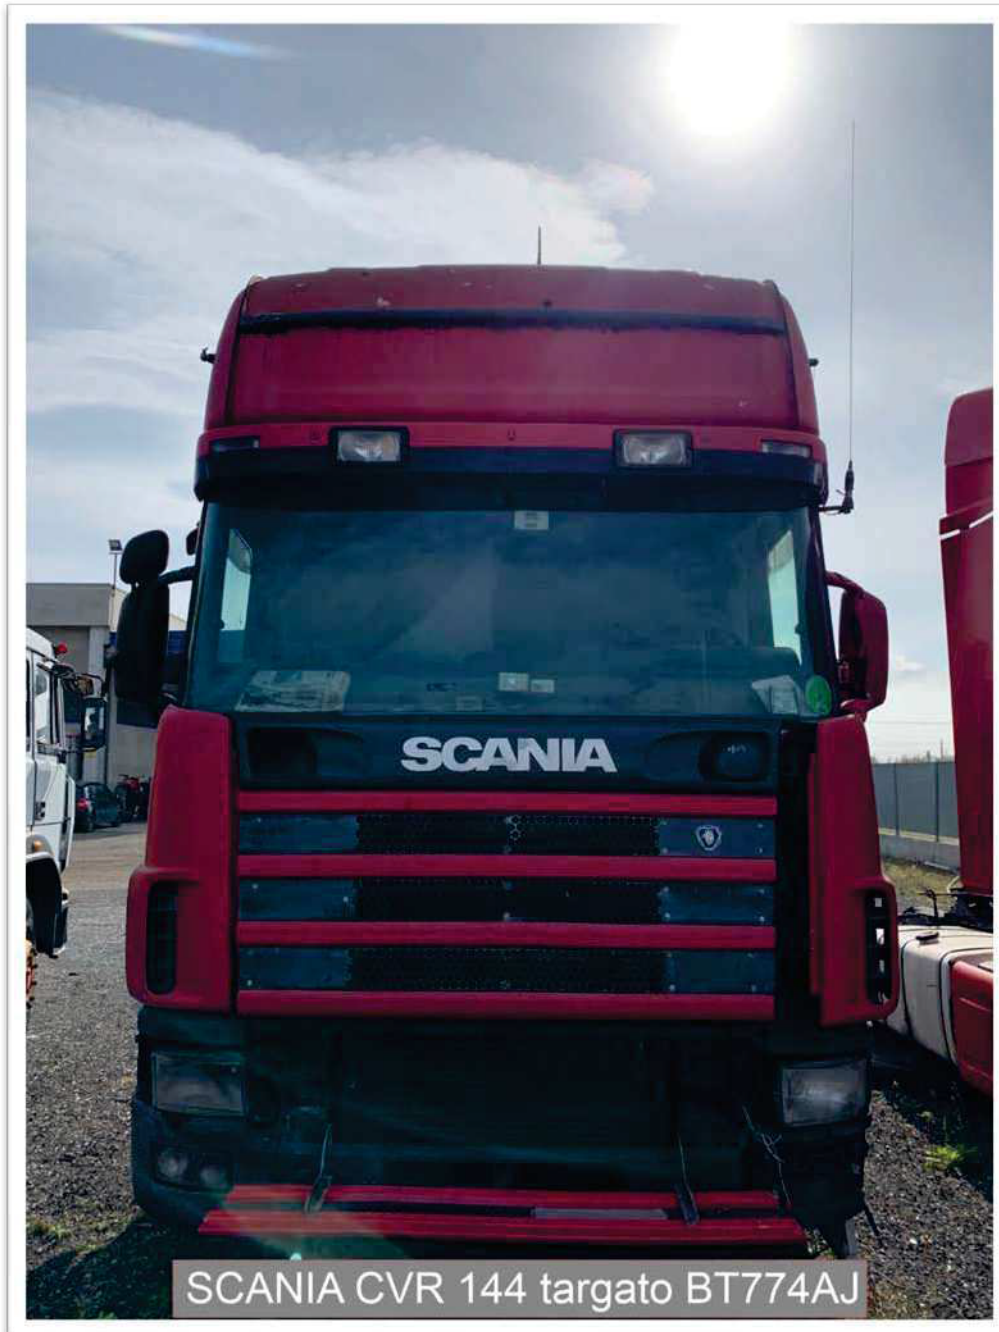
#### SCHEDA N. 4 – Trattore stradale Scania targato BT774AJ

**Esterno.** Lamierati esterni, accessori, fanaleria in pessimo stato d'uso.

**Stato di manutenzione:** pessimo stato di conservazione.

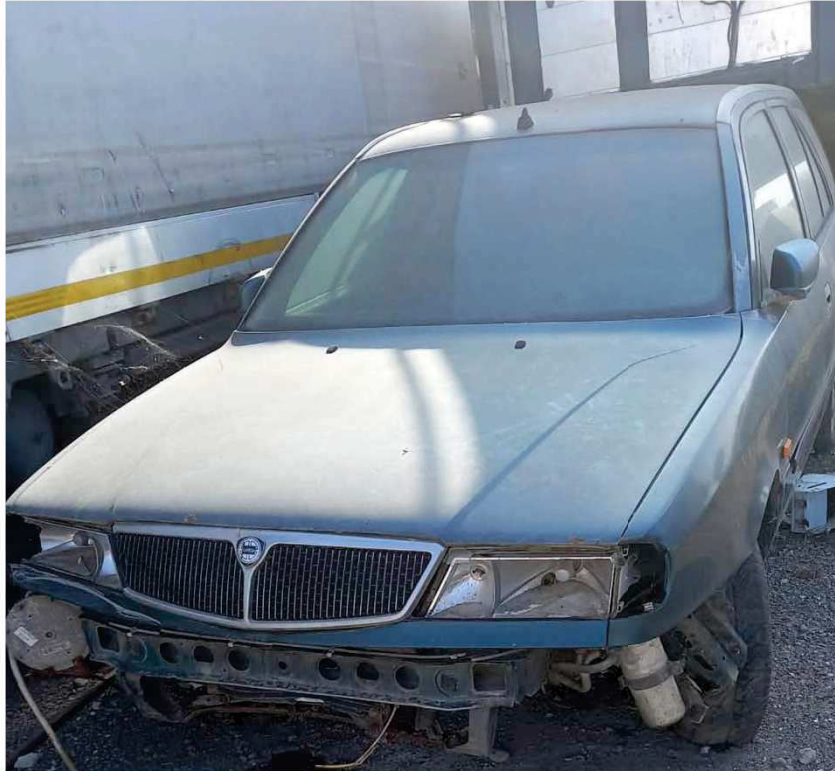
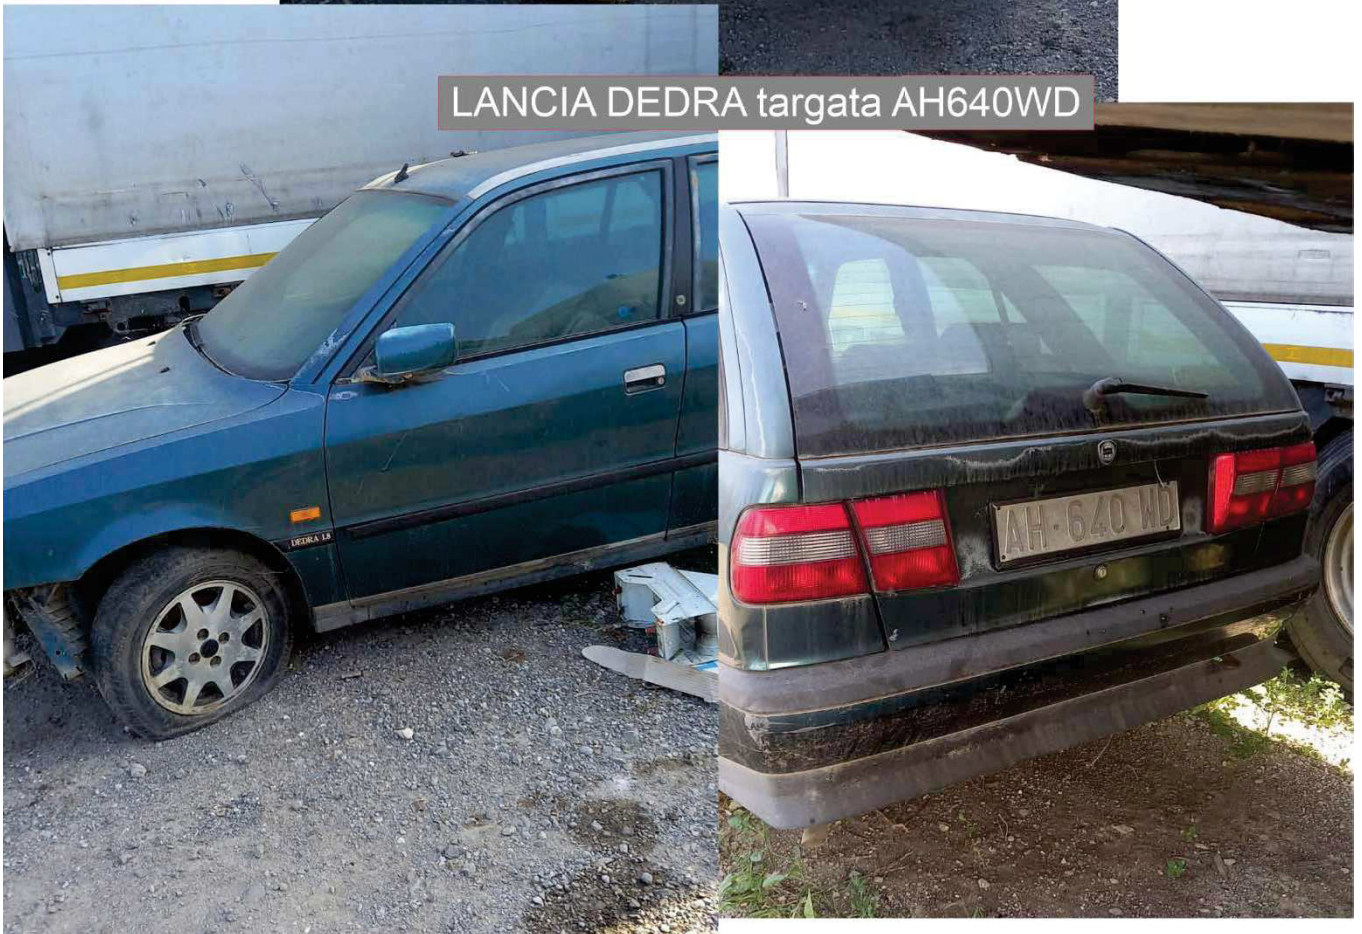
LANCIA DEDRA targata AH640WD

**Cabina e carrozzeria.** Le superfici esterne verniciate si presentano in pessimo stato d'uso e di conservazione, tenuto conto della vetustà del veicolo e del prolungato inutilizzo; rilevati danneggiamenti vari, alla parte anteriore, rottura proiettori, asportazione di paraurti.

**Meccanica-impianti.** Danni agli organi delle sospensioni anteriori, danni ai dischi ruota ed agli pneumatici. Stato di manutenzione: non funzionante, pessimo lo stato di conservazione.
