**RELAZIONE TECNICA IN MERITO ALLA VALUTAZIONE DEL
MATERIALE LAPIDEO, DELLE ATTREZZATURE E DEGLI
IMPIANTI GIACENTI NELLE CAVE VITTORIA E CRESPINA,
NEL COMUNE DI FIVIZZANO (MS)**

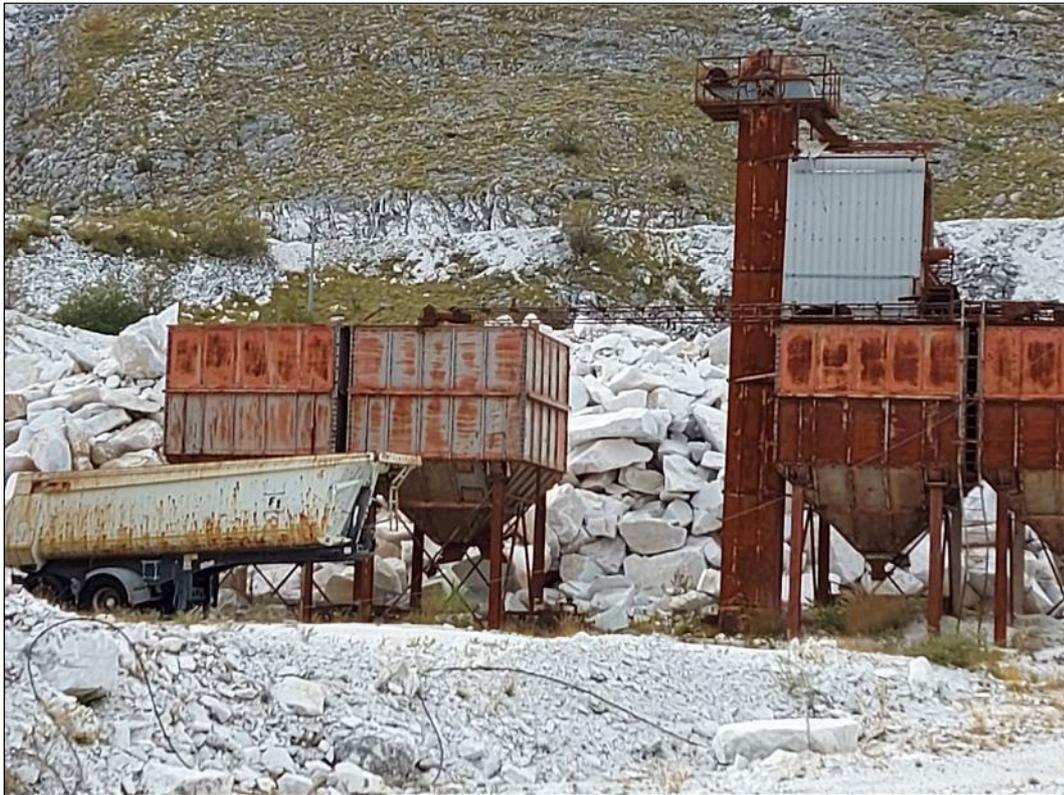
Le strutture fisse presenti in cava sono per lo più solo vecchi impianti risalenti alle gestioni precedenti e ad oggi valutabili solo come archeologia industriale.

Immagine fotografica di alcuni vecchi silos e di un rimorchio di un bilico

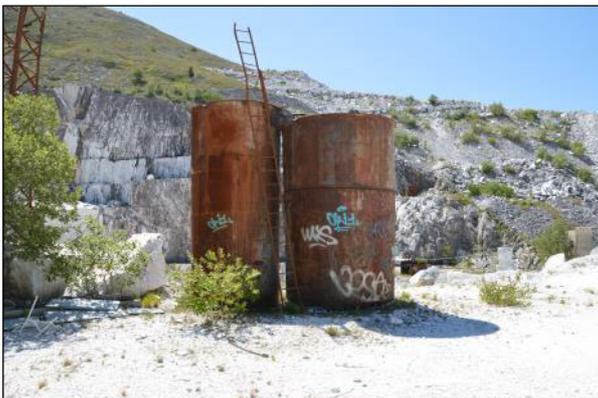
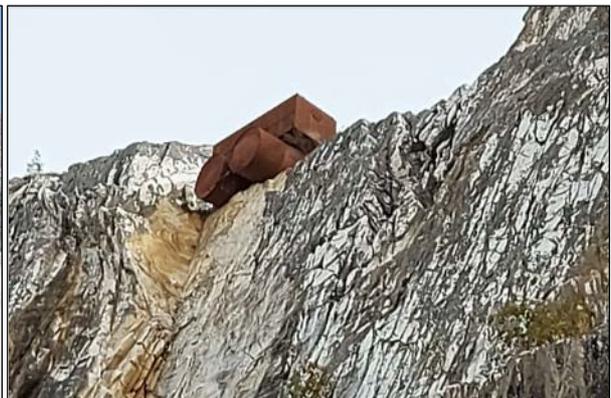
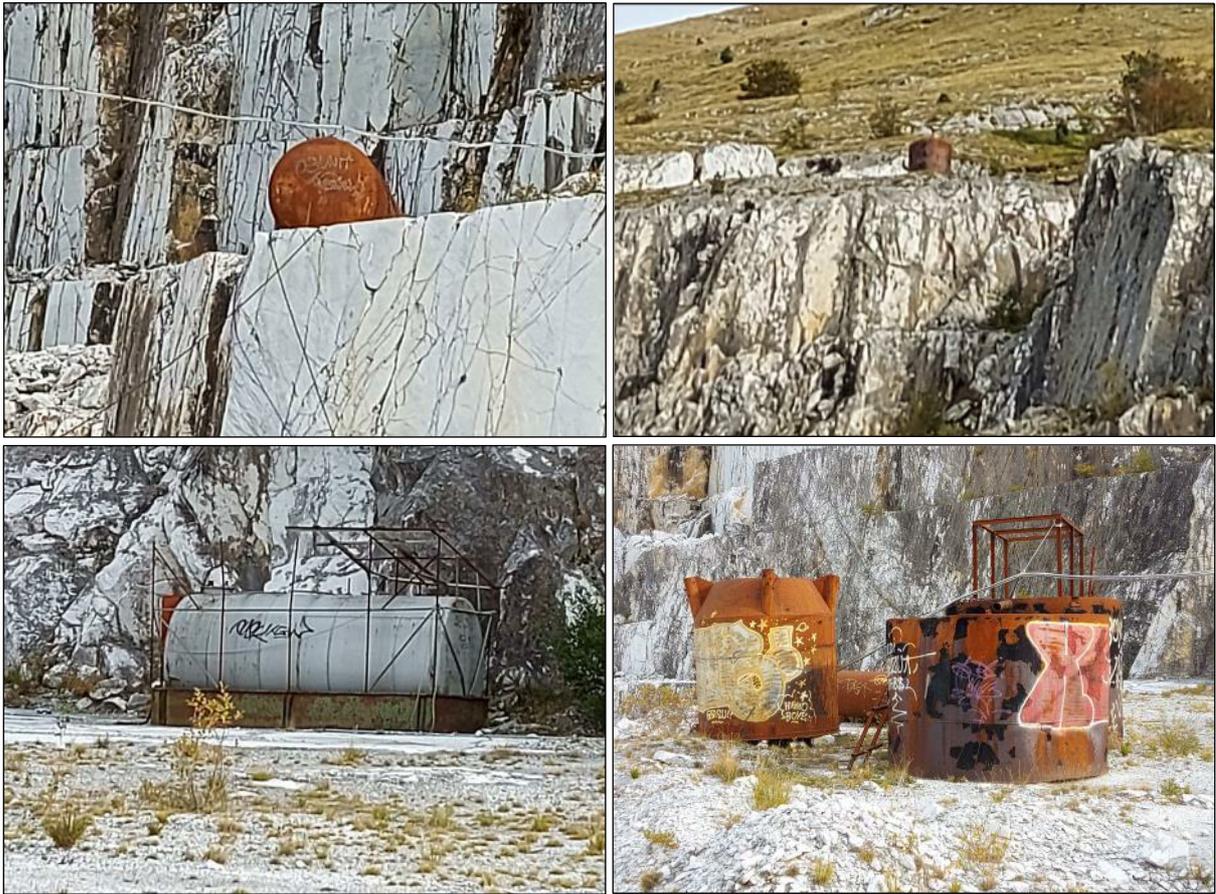
Anche le cisterne di ferro ubicate in vari punti della cava ed utilizzate come contenitori di acqua da utilizzarsi nelle lavorazioni sono molto vecchie e detengono sicuramente un valore in quanto presenti e funzionanti ma, nel caso di una loro rimozione, sarebbero valutate a costo del recupero del ferro di cui sono costituite. Anche in questo caso da tenere in considerazione l'incidenza del costo del trasporto per una teorica vendita come rifiuto ferroso.

Immagini fotografiche relative ad alcune delle cisterne metalliche presenti in cava

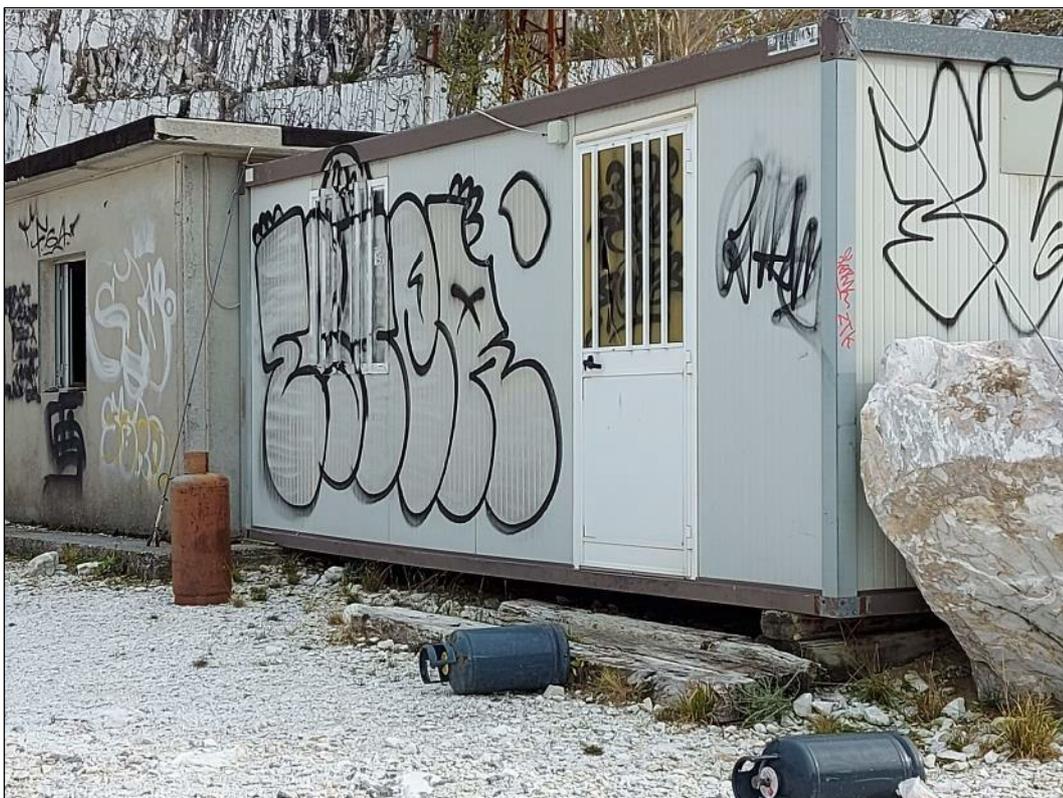
Il box metallico ad uso ufficio spogliatoio presente in aderenza al piccolo edificio in muratura risulta completamente vandalizzato e privo di materiali di un ben che minimo valore residuale al suo interno. Nello stato in cui si trova non ha alcun valore se non lasciato in posto e completamente ristrutturato.

Immagine fotografica del box metallico completamente vandalizzato

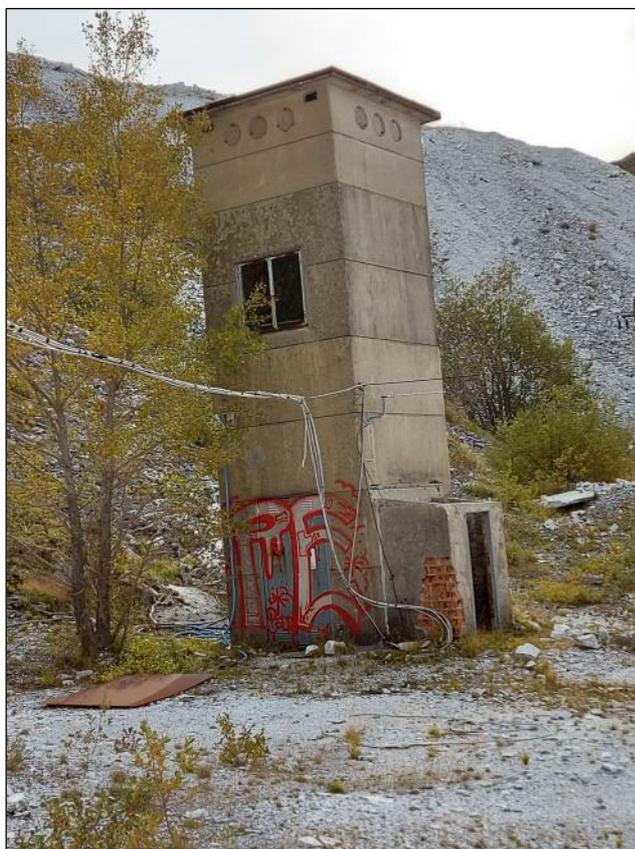
Immagine fotografica della vecchia cabina elettrica

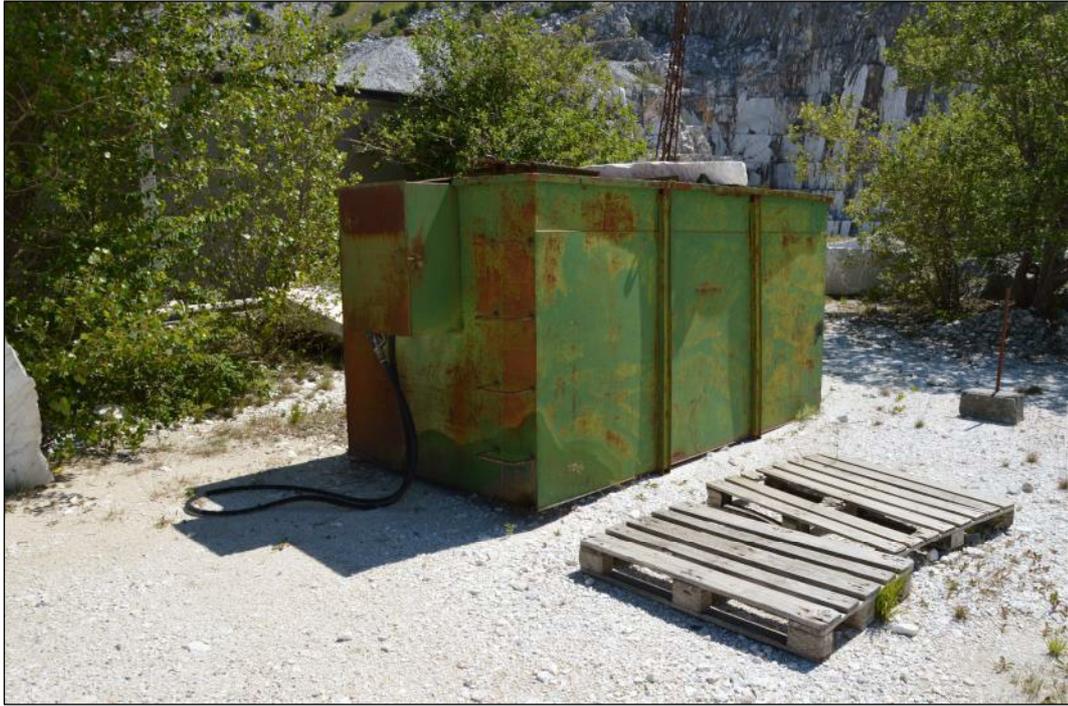
La cisterna del gasolio inventariata è di vecchia fabbricazione e non risulta più a norma, quindi non più utilizzabile. Anche un suo riutilizzo ad altro scopo comporterebbe la relativa bonifica e certificazione, operazioni che comporta costi notevoli.

Impossibile anche la vendita come ferro di recupero in quanto trattasi di rifiuto speciale pericoloso che deve essere soggetto a smaltimento, anche in questo caso tale operazione risulta molto onerosa. Tale operazione si renderà necessaria comunque in seguito all'acquisizione dell'area da parte di un nuovo utilizzatore.

Immagine fotografica della cisterna del gasolio

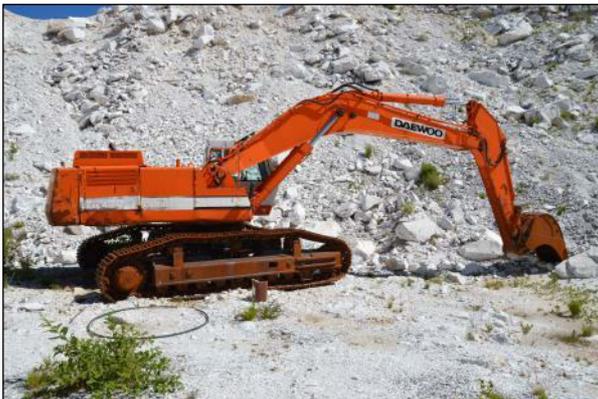
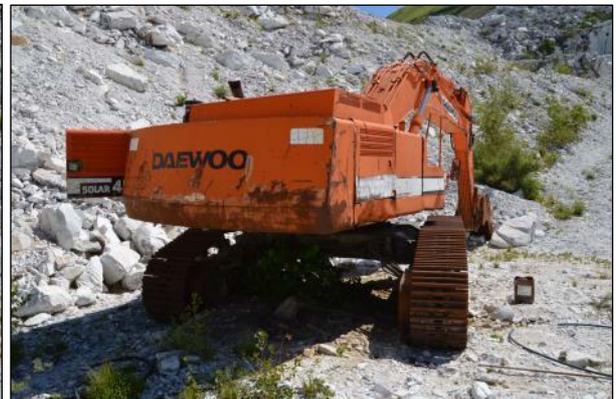
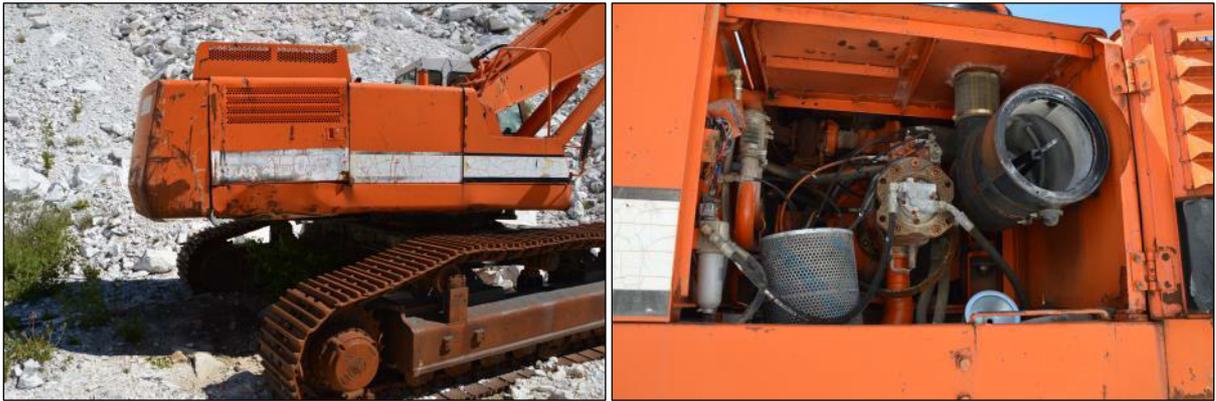
L'escavatore cingolato DAEWOO SOLAR 450 è stato vandalizzato con la sottrazione di elementi del motore e degli impianti. La cabina invece sembra essere intatta. Non è possibile risalire all'anno di fabbricazione ed essendo impossibile l'accesso in cabina non è possibile verificare il numero di ore di operatività della macchina.

Nello stato in cui si trova il mezzo meccanico mantiene un minimo valore residuale generato dal fatto che potrebbe essere ulteriore fonte di pezzi di ricambio per macchina analoga.

L'eventuale trasporto fuori dal sito per condurlo presso una ditta di riparazione al piano risulterebbe molto oneroso anche in considerazione del fatto che la macchina non si può muovere e quindi necessiterebbe di un ulteriore mezzo di sollevamento per poterla caricare su un carrellone rimorchio. La strada di accesso alla cava non è poi idonea al transito di tale tipo di trasporto eccezionale e quindi andrebbe prima riparato per metterlo in condizione di arrivare almeno al piazzale accessibile in zona Morlungo.

Immagini fotografiche dell'escavatore cingolato

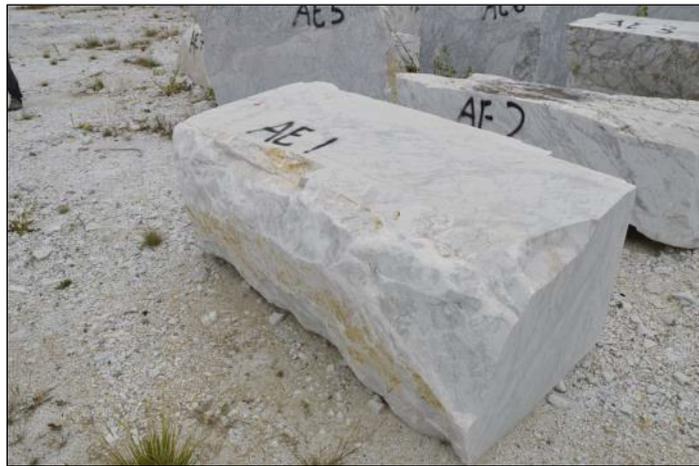
Note: informe / difettoso

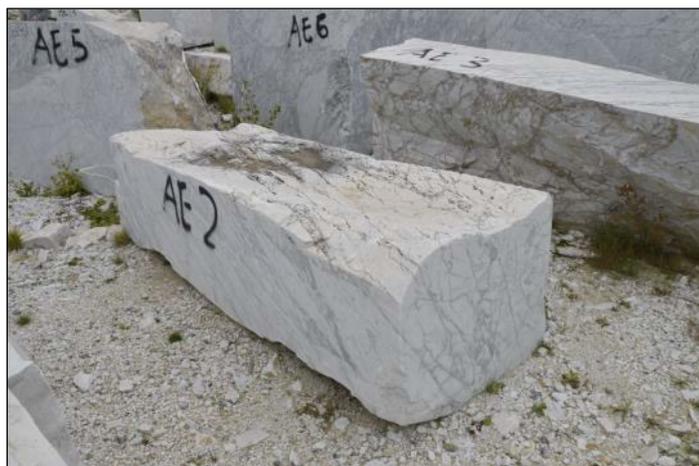
**AE2**

Note: informe/ poco difettoso /
macchia

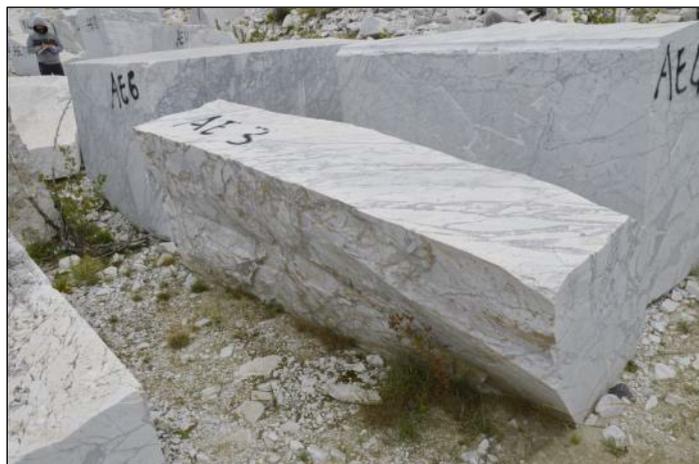
**AE3**

Note: informe / difettoso

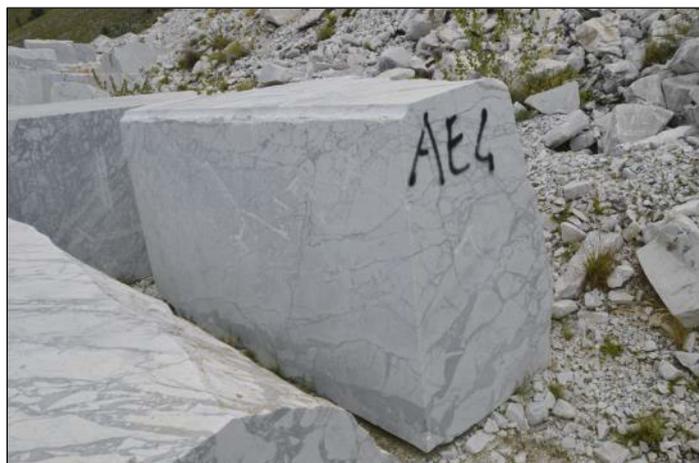
**AE4**

Note: informe / poco difettoso

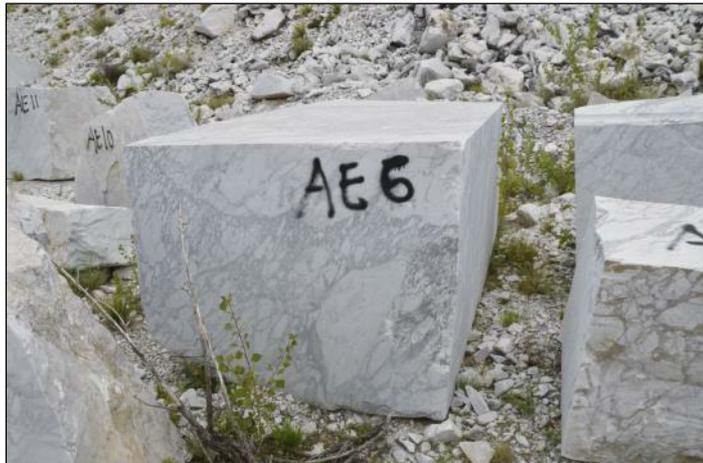
Note: informe / difettoso / tarolo - tarso - macchia

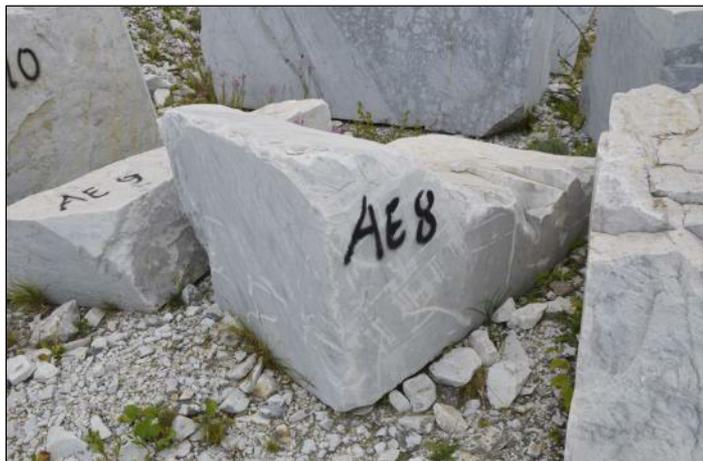
Note: informe / difettoso

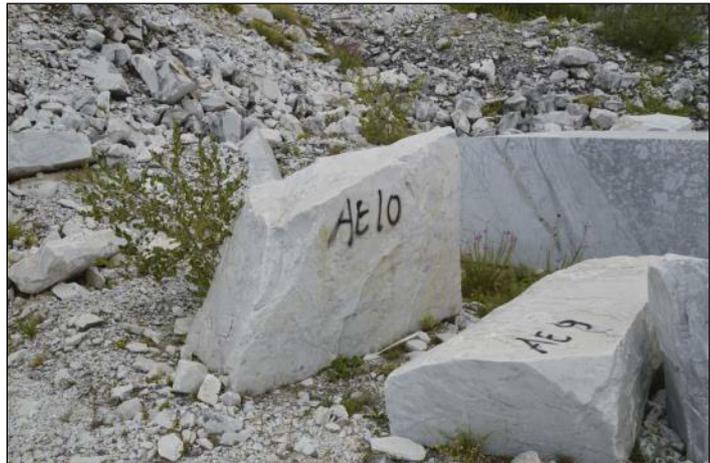
Note: informe / difettoso

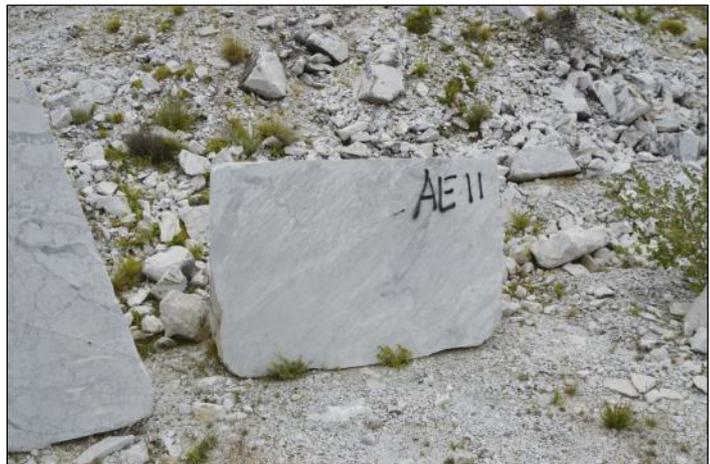
AE11

Note: informe / difettoso

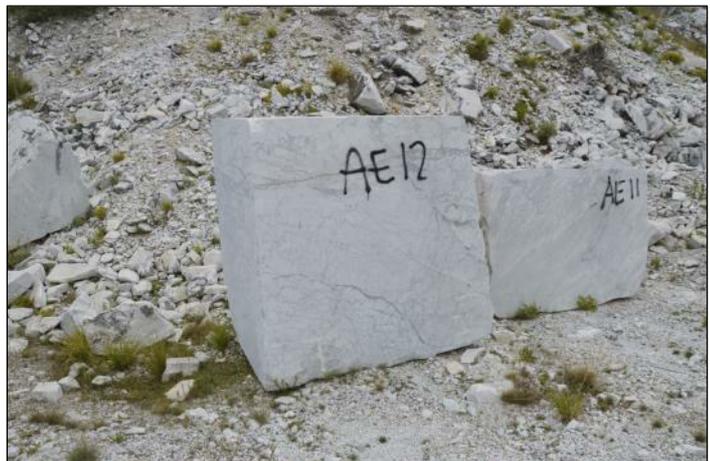
AE12

Note: informe / difettoso

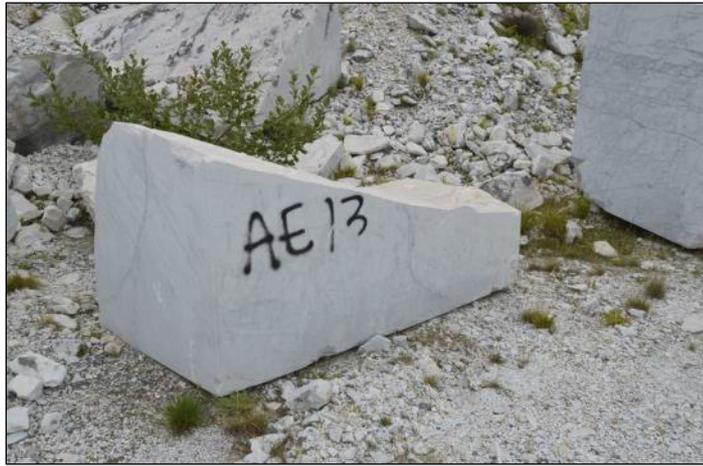
AE13

Note: informe / difettoso

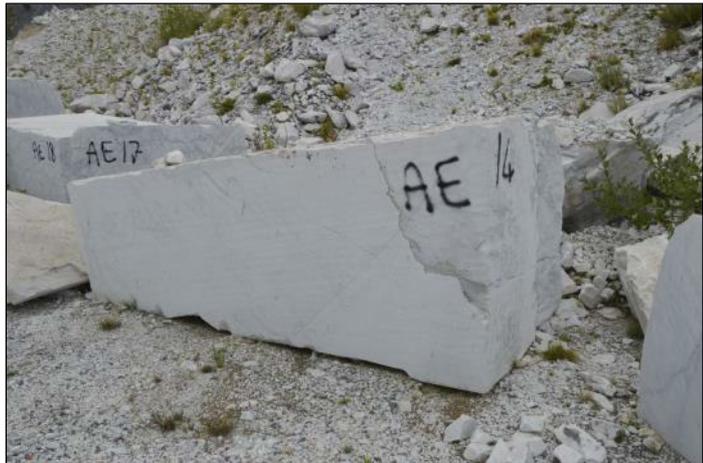
**AE14**

Note: informe / difettoso

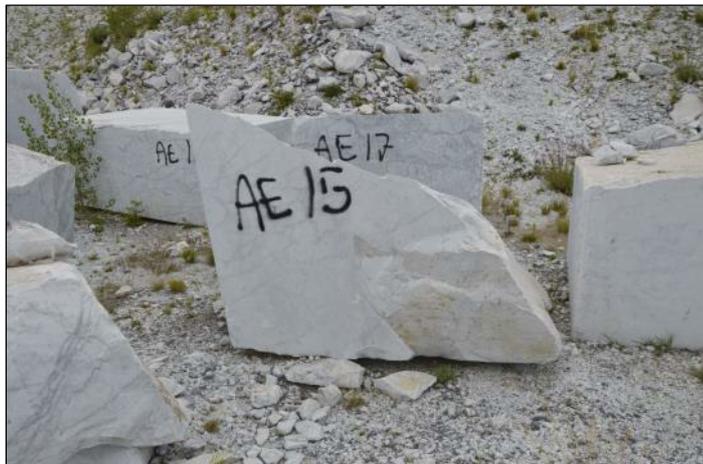
**AE15**

Note: informe / difettoso

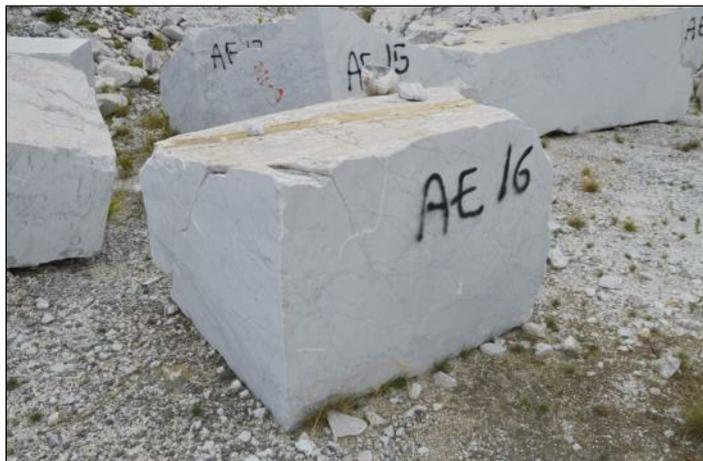
**AE16**

Note: informe / difettoso

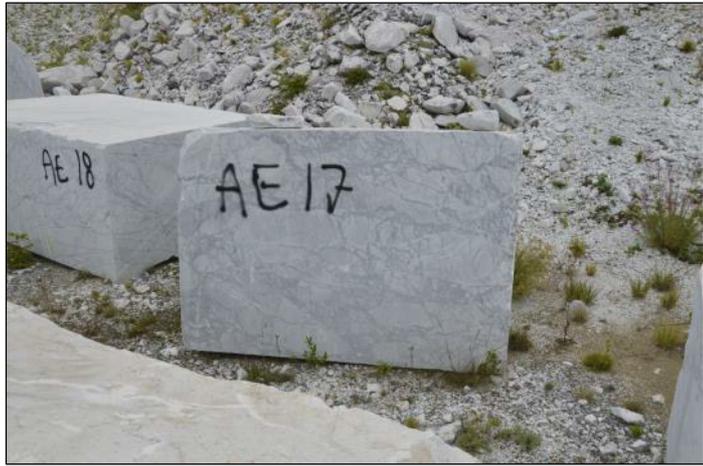
AE17

Note: informe / difettoso / macchia

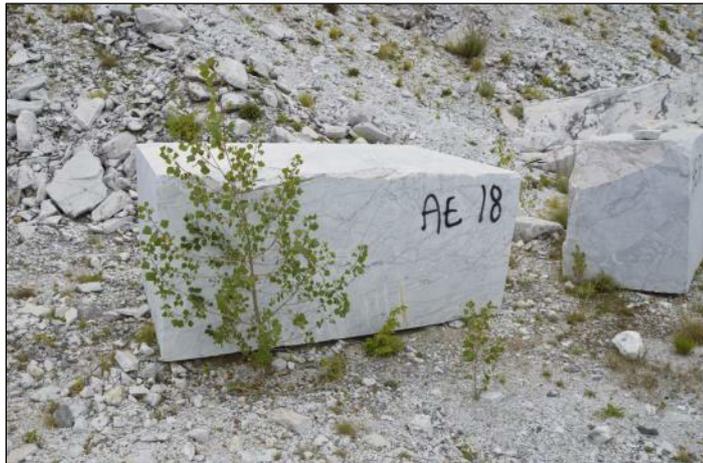
**AE18**

Note: informe / molto difettoso

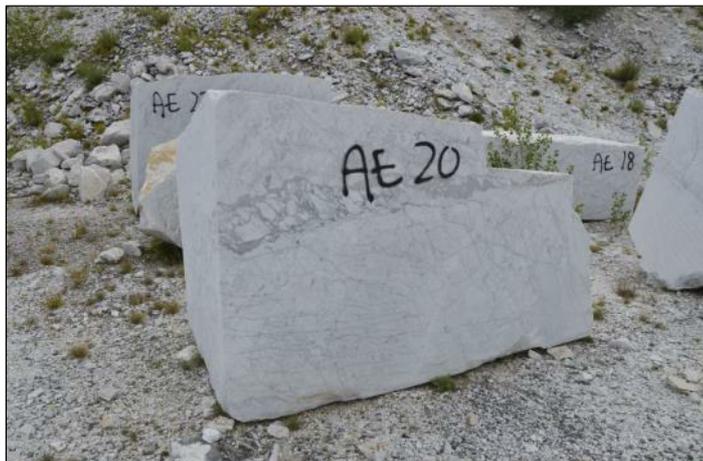
**AE20**

Note: informe / difettoso / macchia

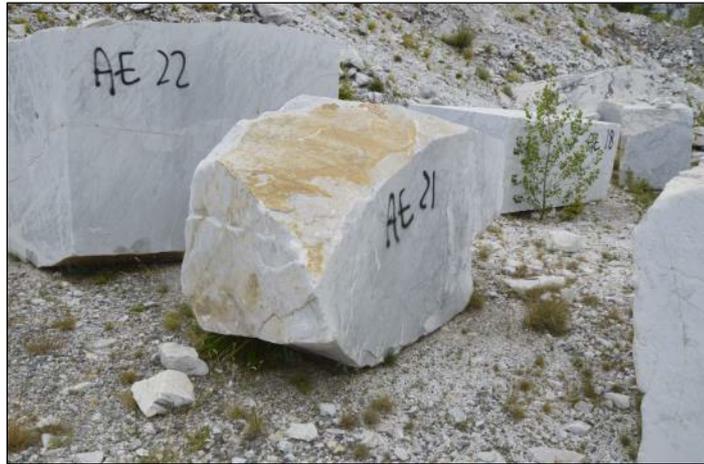
AE21

Note: informe / molto difettoso

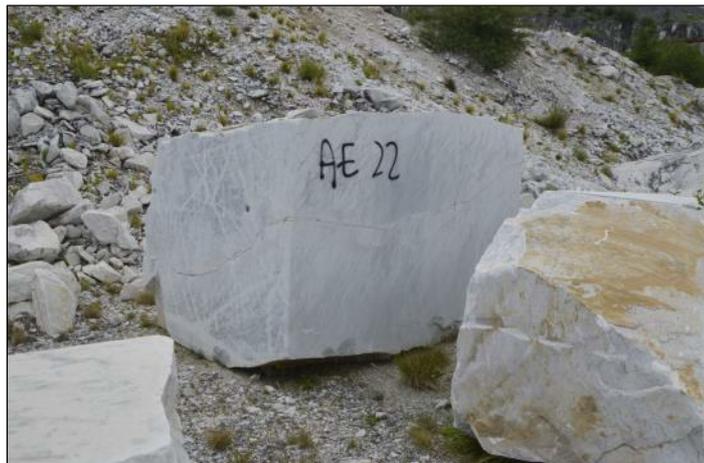
**AE22**

Note: informe / molto difettoso

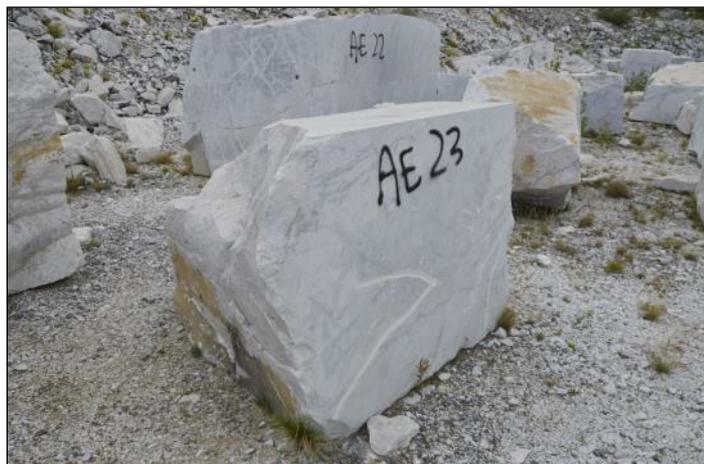
**AE23**

Note: informe / difettoso

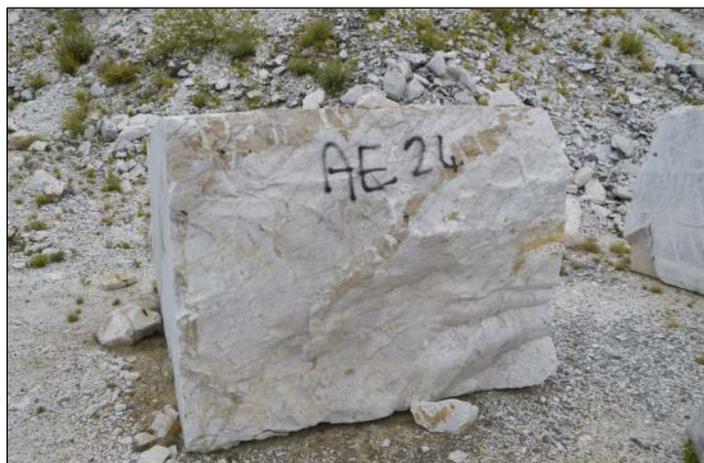
**AE24**

Note: informe / difettoso / dolomia

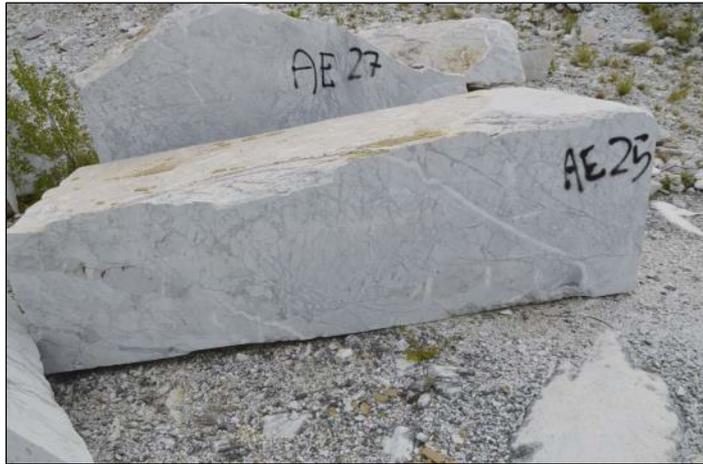
AE25

Note: informe / molto difettoso / tarolo

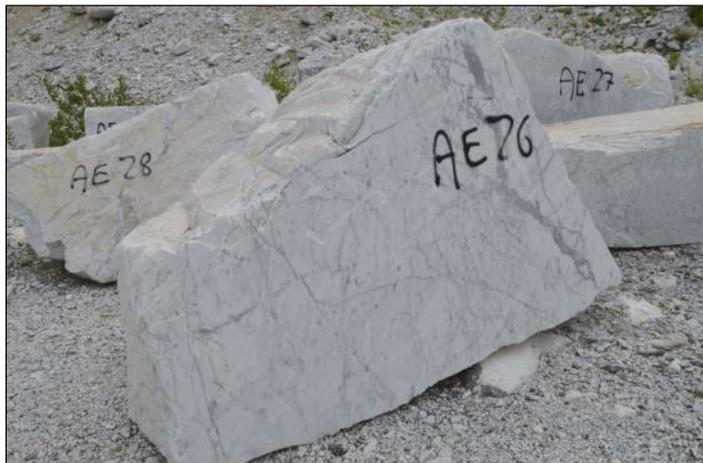
**AE26**

Note: informe / difettoso

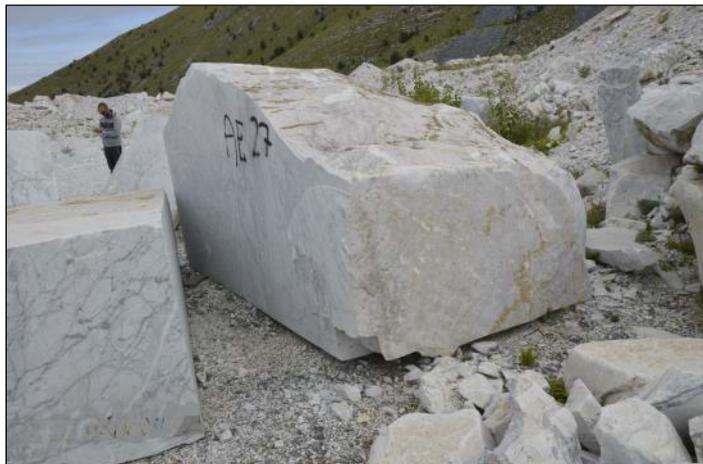
**AE27**

Note: informe / difettoso

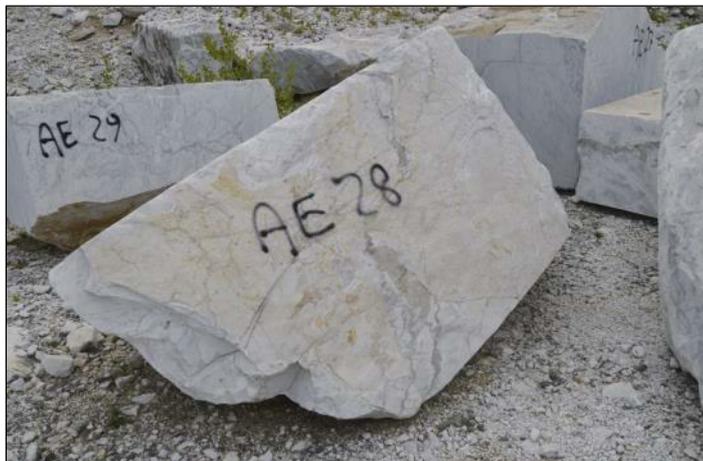
**AE28**

Note: informe / difettoso

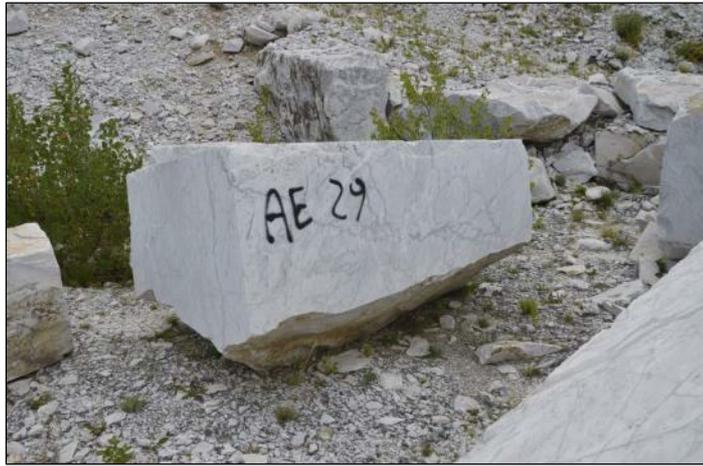
AE29

Note: informe / molto difettoso

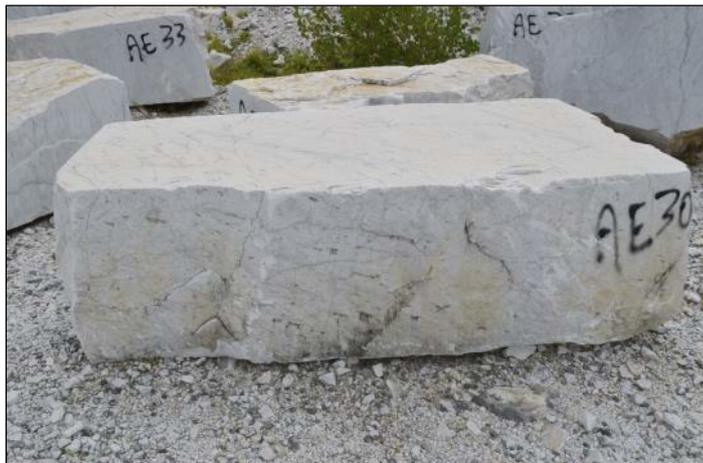
AE30

Note: informe / difettoso

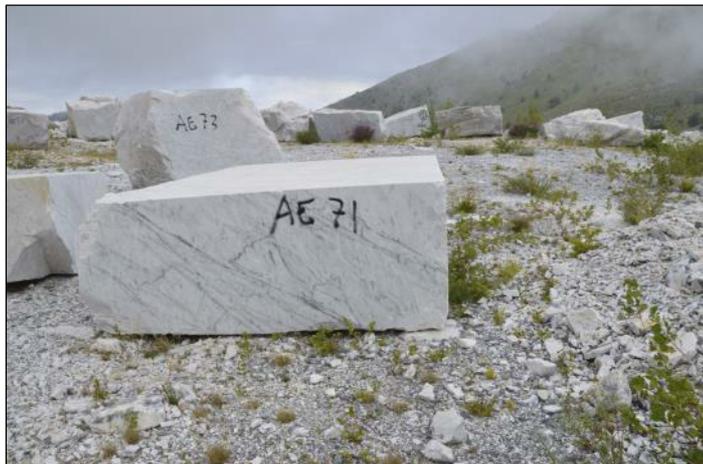
Note: informe / difettoso

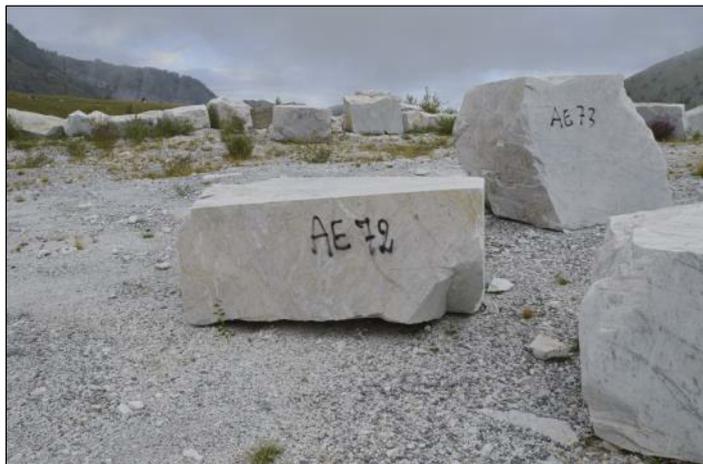
**AE72**

Note: informe / difettoso

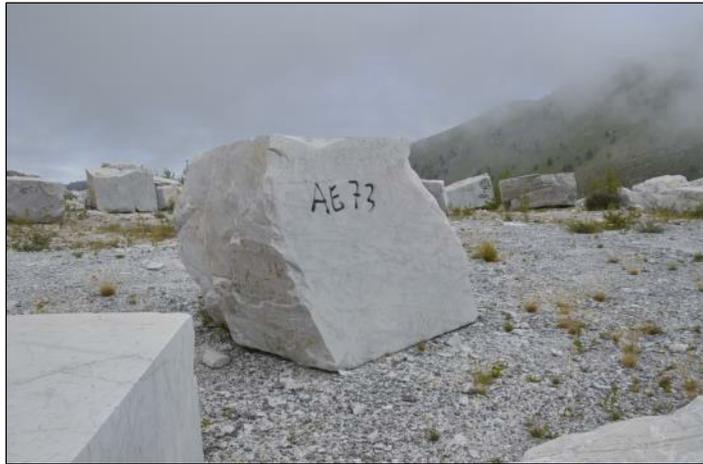
AE73

Note: informe / difettoso

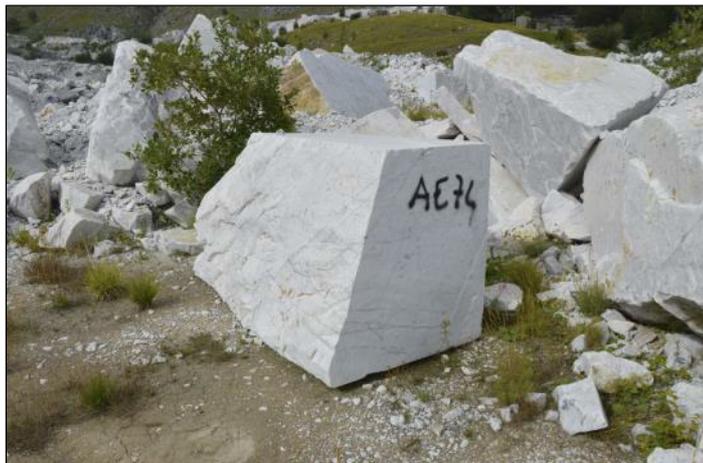
AE74

Note: informe / difettoso

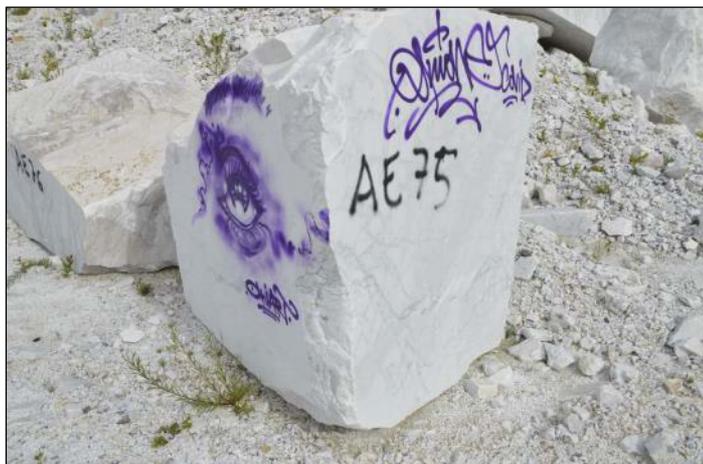
AE75

Note: informe / difettoso

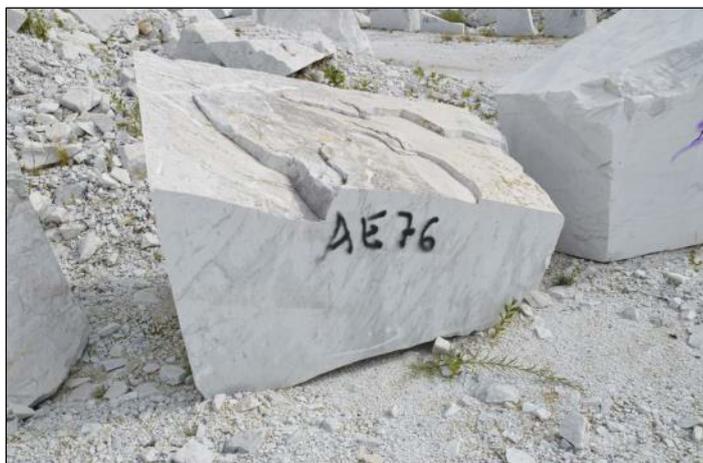
AE76

Note: informe / molto difettoso

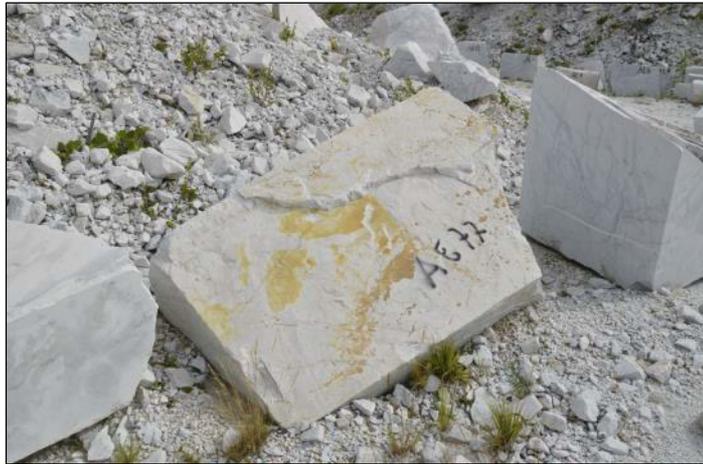
AE77

Note: informe / difettoso

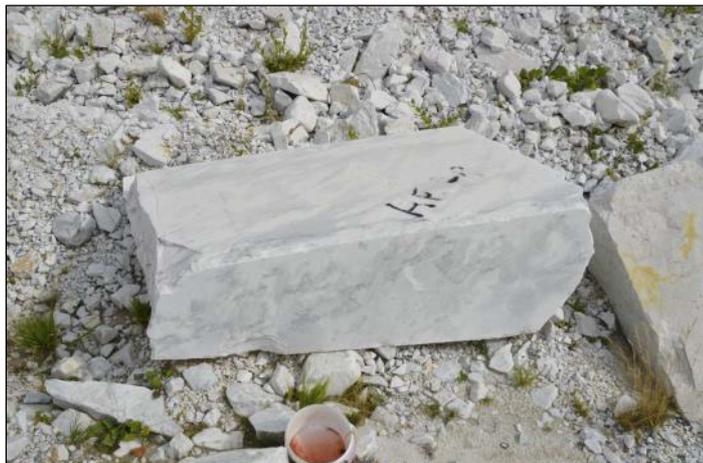
AE78

Note: informe / difettoso

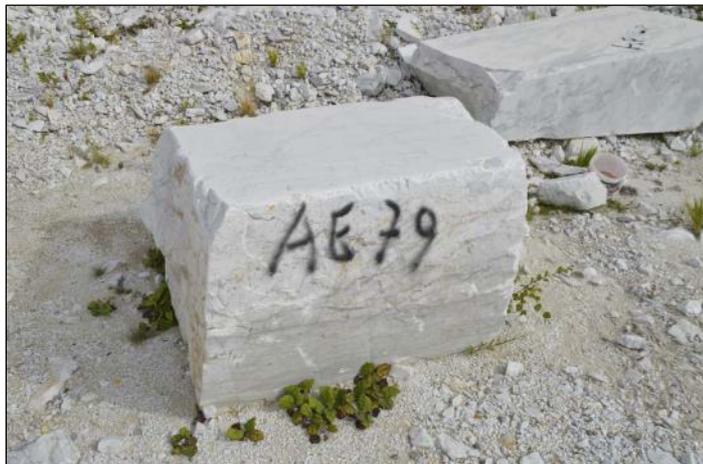
AE79

Note: informe / difettoso

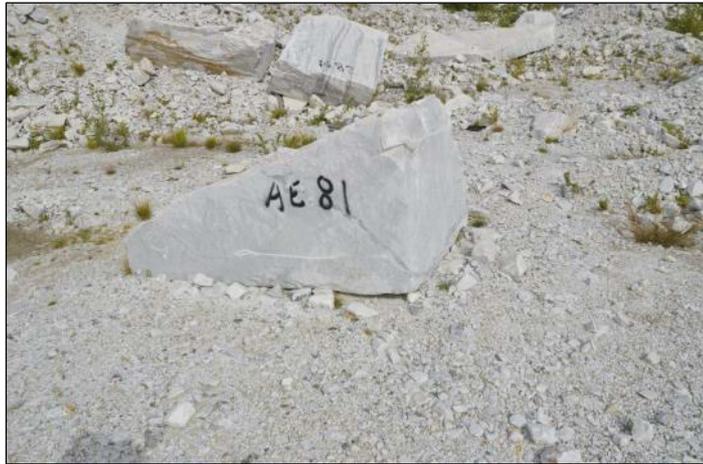
AE81

Note: informe / difettoso

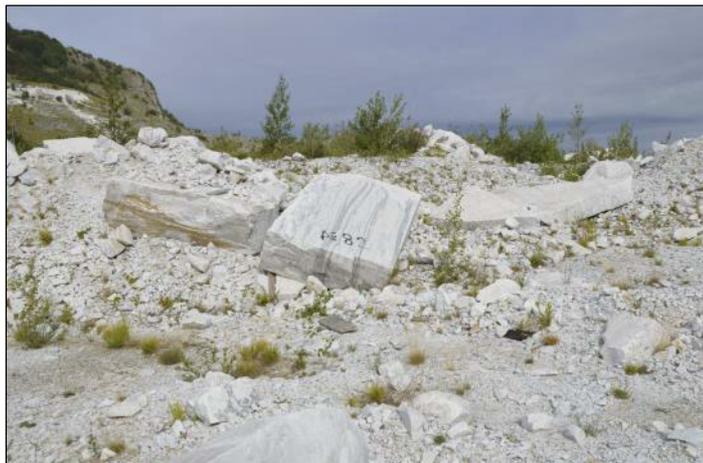
**AE82**

Note: informe / difettoso / macchia

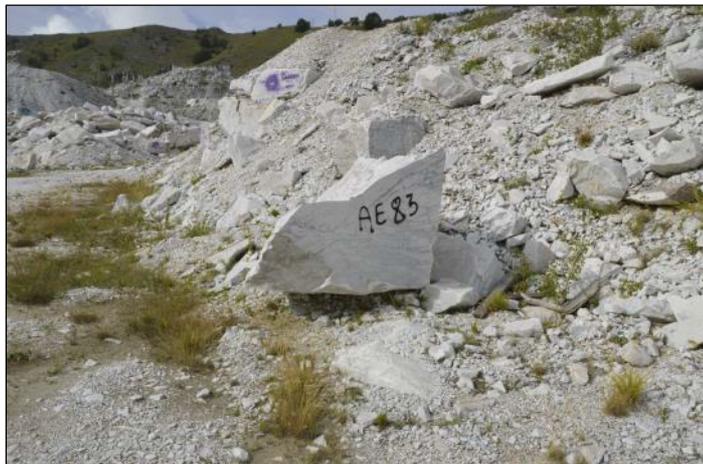
**AE83**

Note: informe / molto difettoso

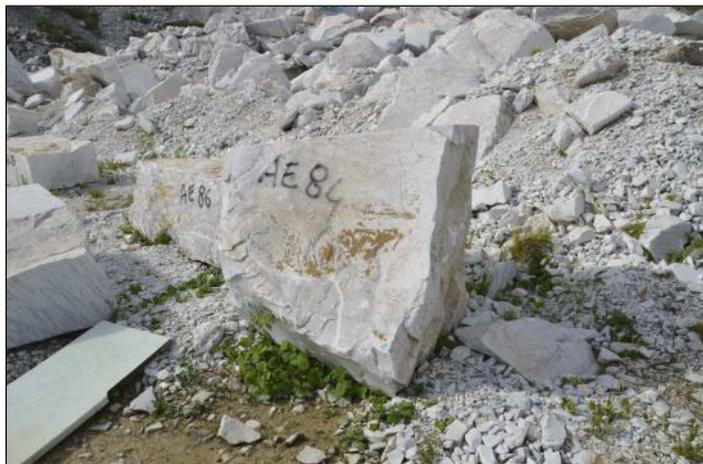
**AE84**

Note: informe / difettoso

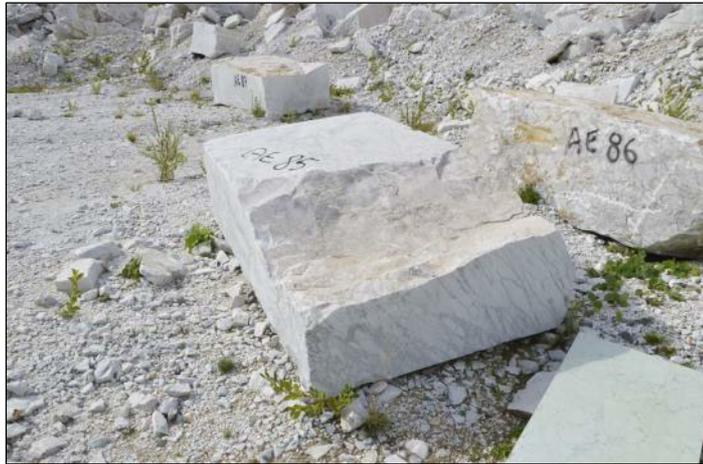
AE85

Note: informe / poco difettoso /
tarolo - tarso

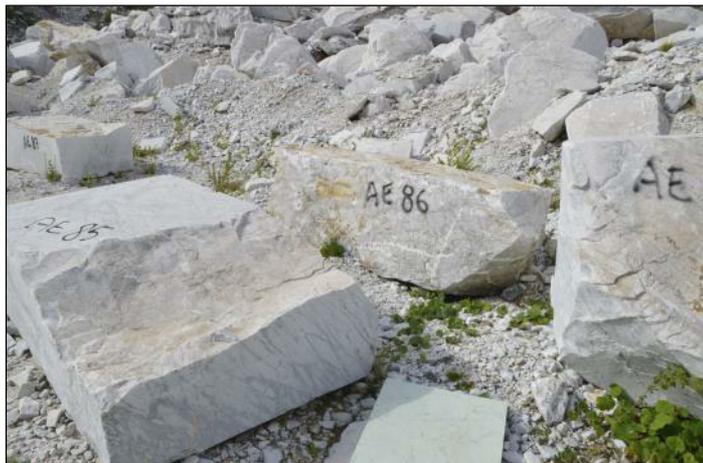
**AE86**

Note: informe / poco difettoso

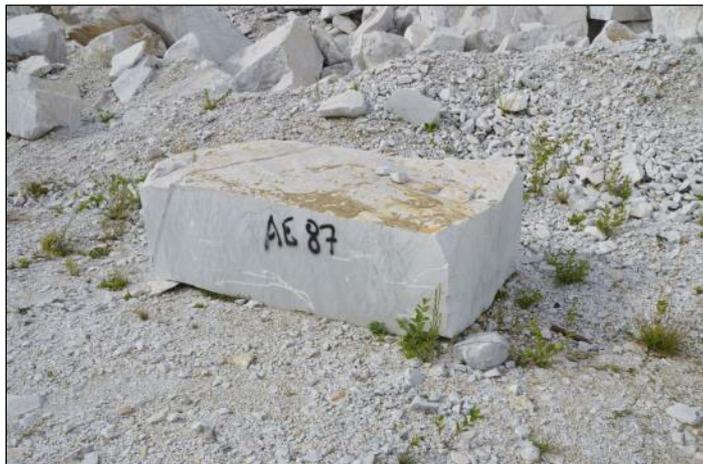
**AE87**

Note: informe / difettoso

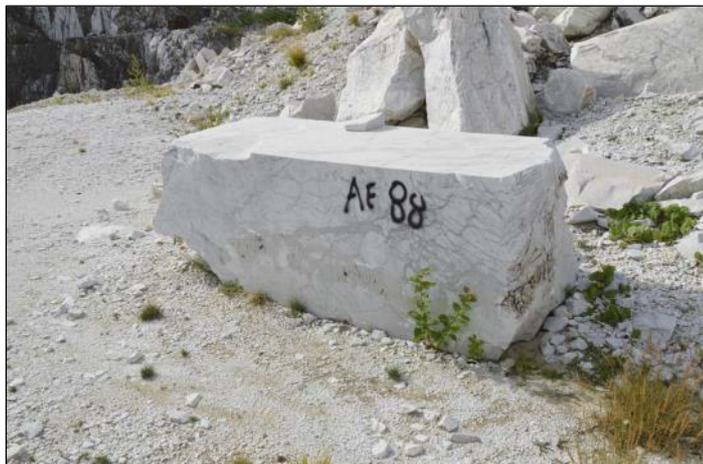
**AE88**

Note: informe / difettoso / tarolo

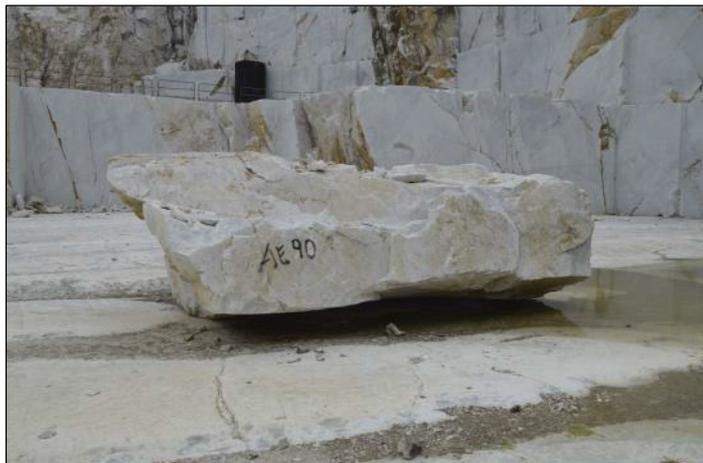
Note: informe / difettoso

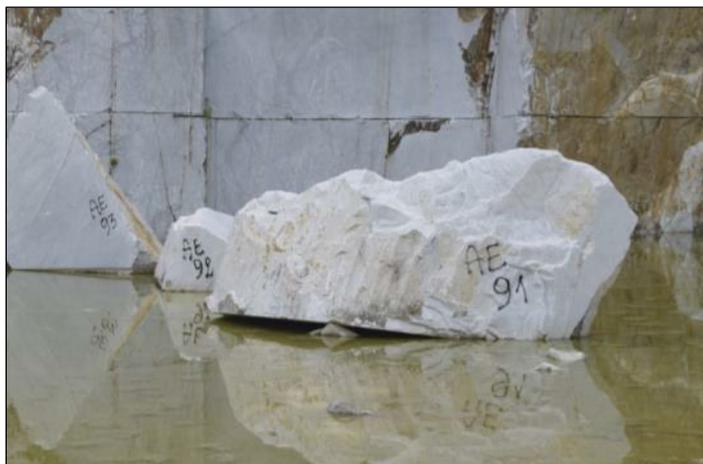
AE91

Note: informe / non valutabile

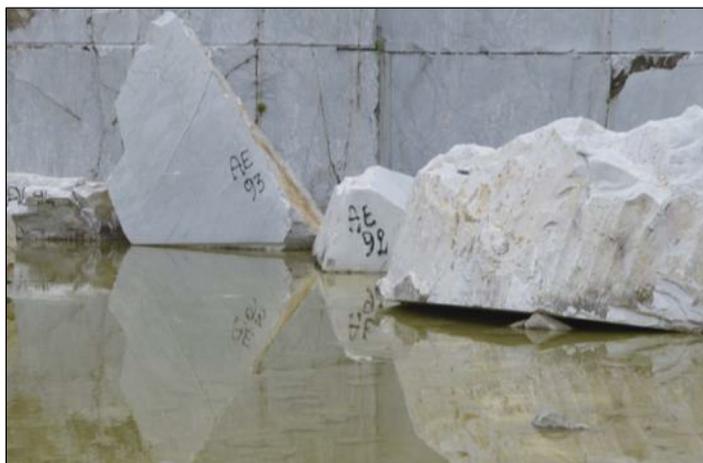
AE92

Note: informe / non valutabile

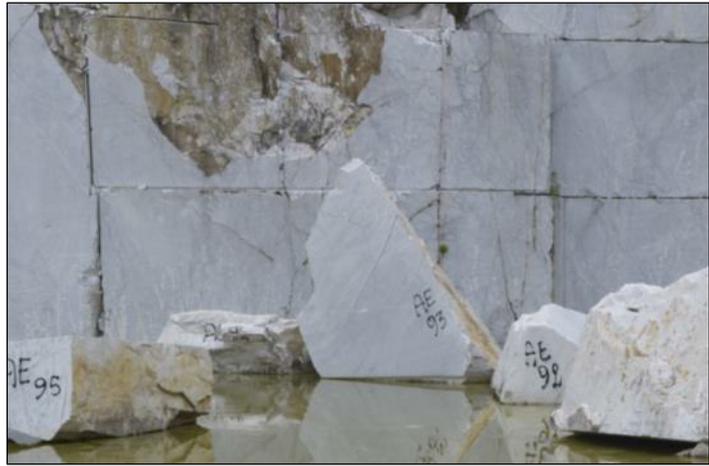
AE93

Note: informe / non valutabile

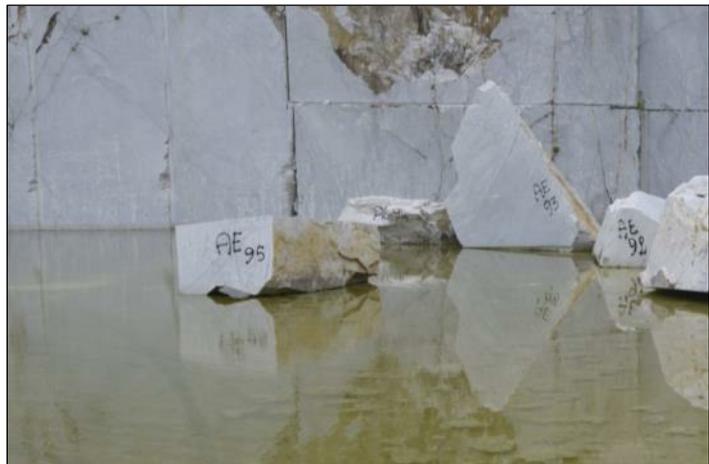
AE95

Note: informe / non valutabile

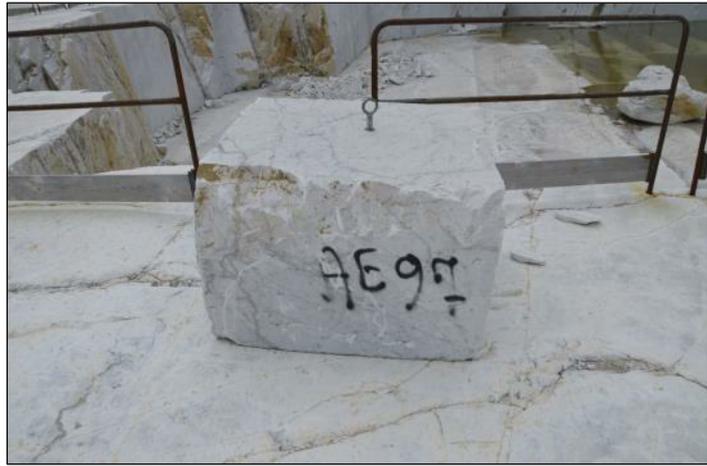
Note: informe / difettoso / blocco per ancoraggio

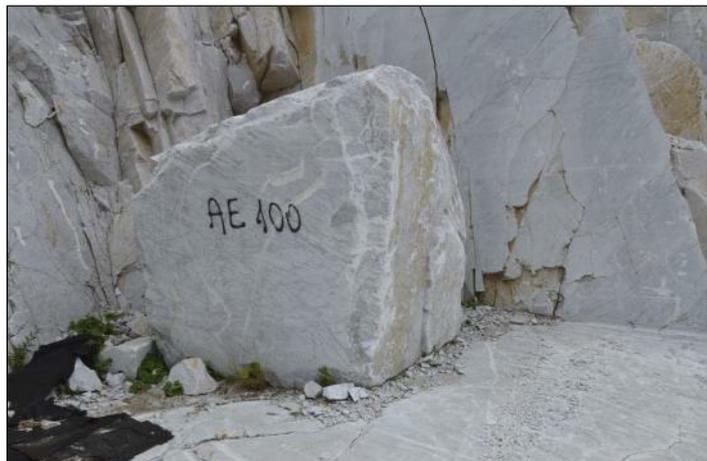
AE100

Note: informe / poco difettoso
