**RELAZIONE TECNICA IN MERITO ALLA VALUTAZIONE DEL
MATERIALE LAPIDEO, DELLE ATTREZZATURE E DEGLI
IMPIANTI GIACENTI NELLE CAVE VITTORIA E CRESPINA,
NEL COMUNE DI FIVIZZANO (MS)**

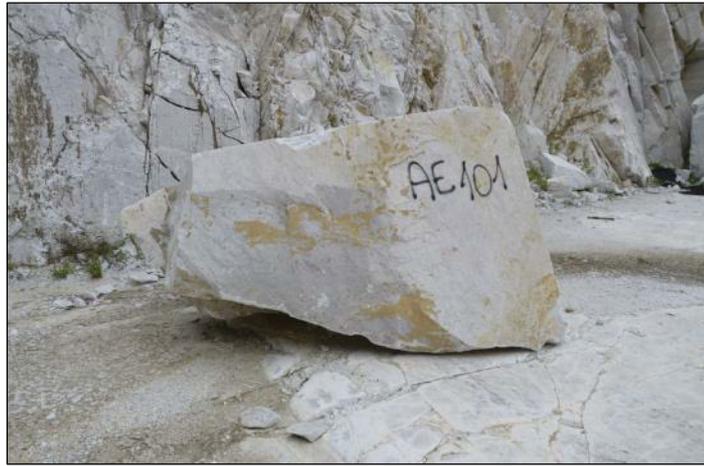
AE101

Note: informe / difettoso

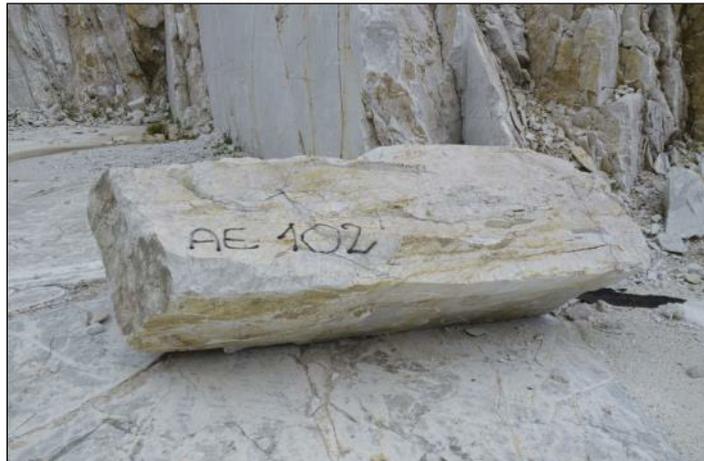
**AE102**

Note: informe / difettoso

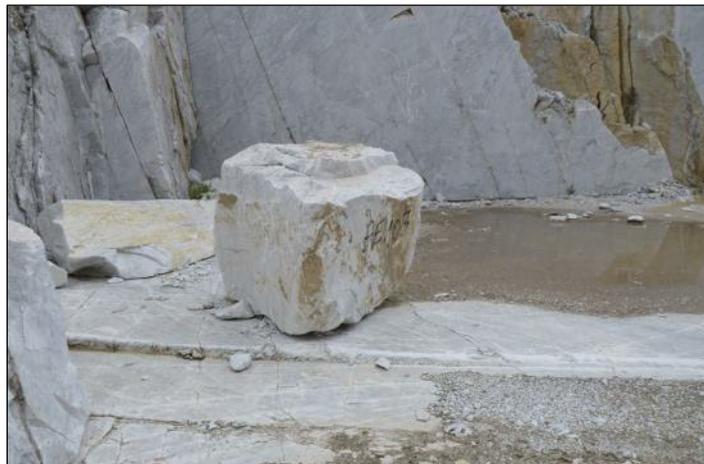
**AE103**

Note: informe / difettoso

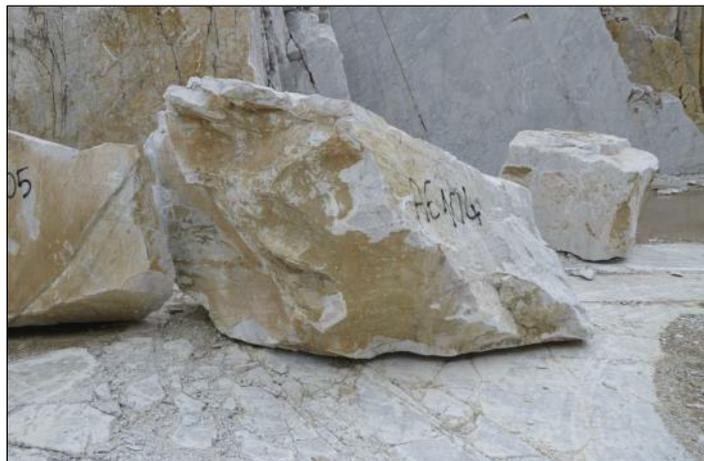
**AE104**

Note: informe / difettoso

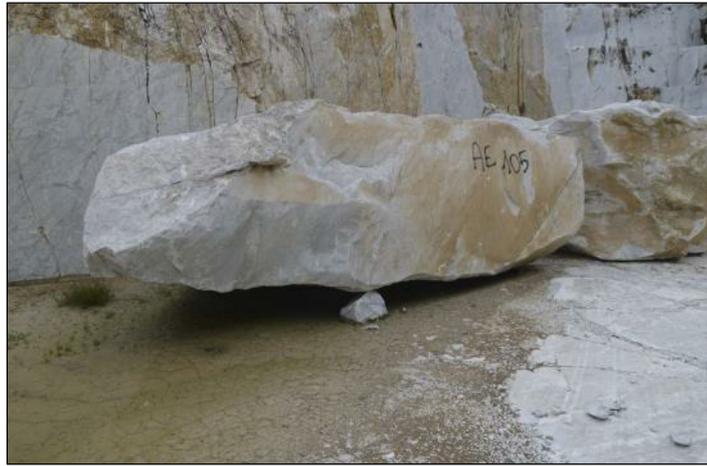
AE105

Note: informe / difettoso

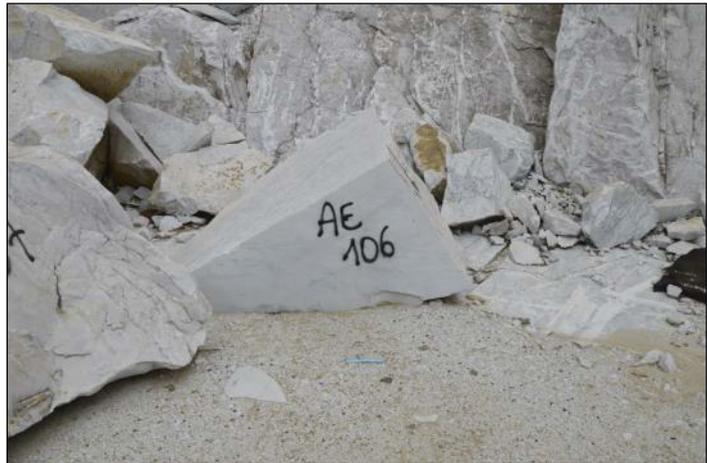
AE106

Note: informe / difettoso

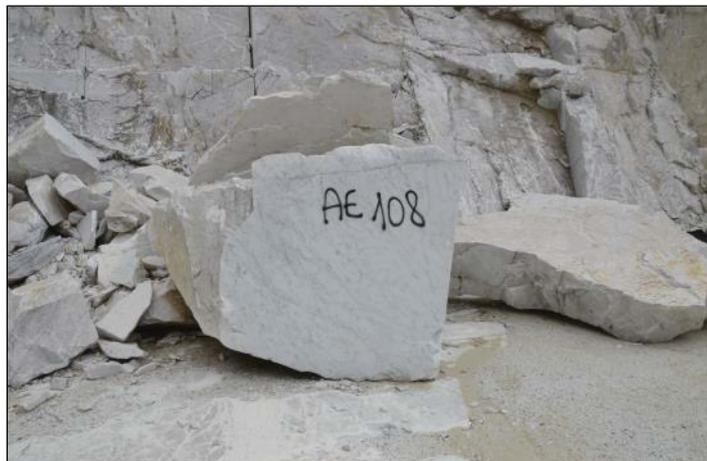
AE108

Note: informe / difettoso

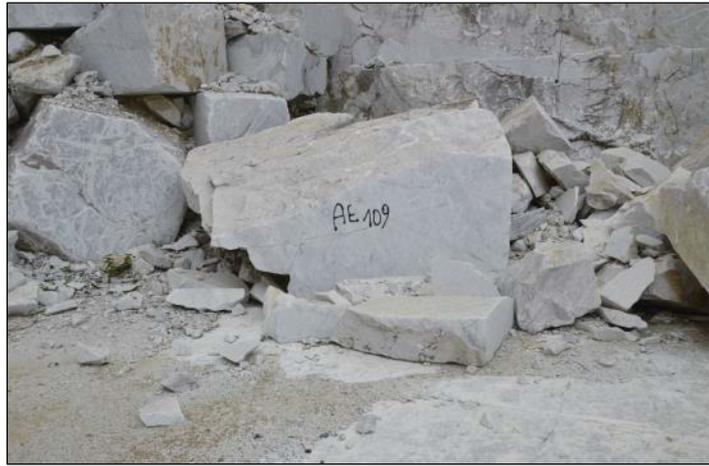
AE109

Note: informe / difettoso

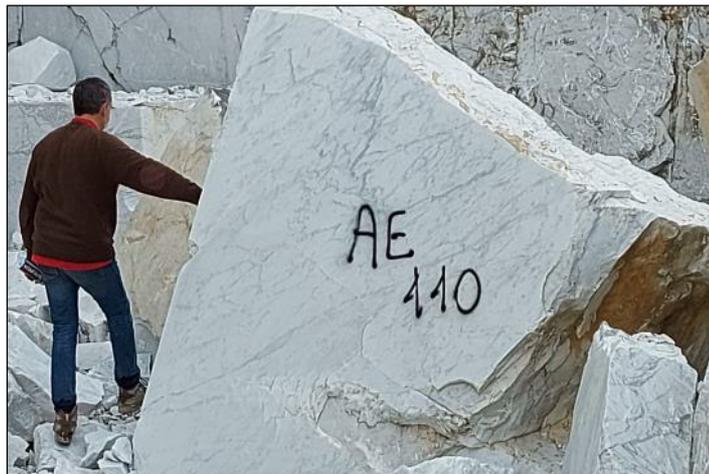
AE110

Note: informe / difettoso

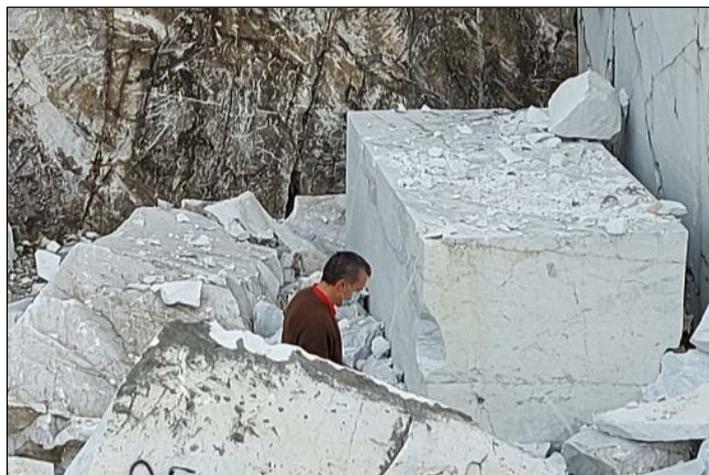
AE111

Note: informe / molto difettoso

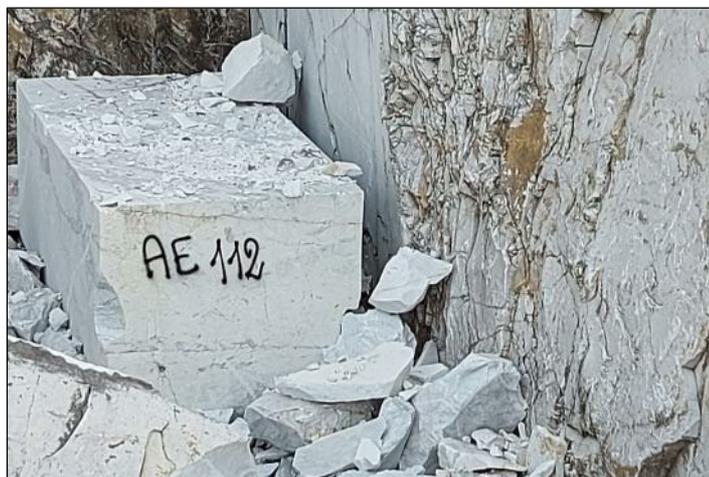
AE112

Note: informe / molto difettoso

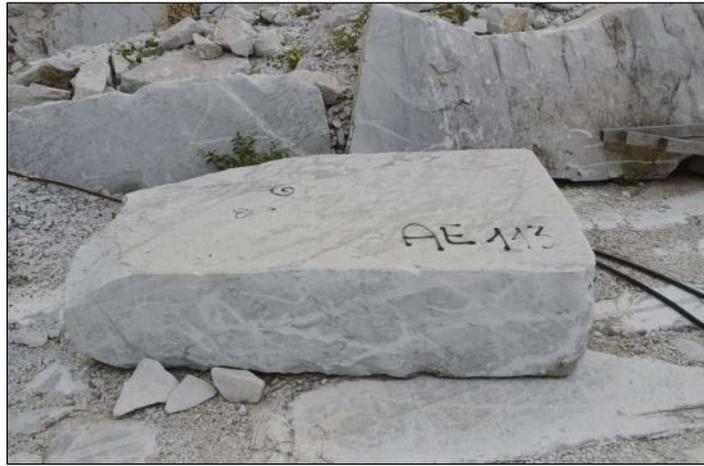
Note: informe / difettoso / macchia

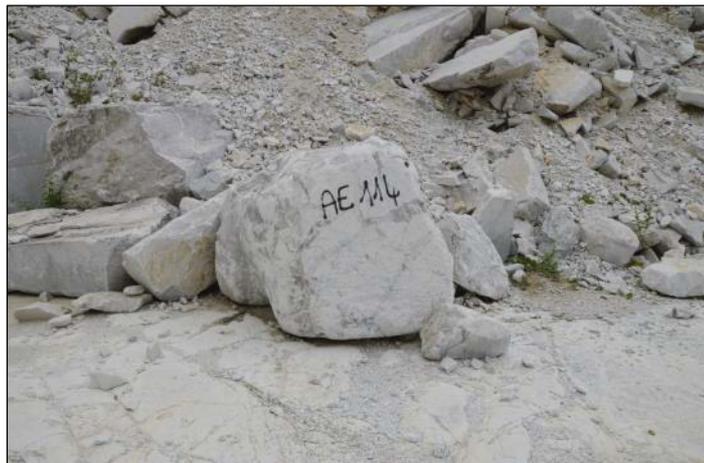
**AE114**

Note: informe / poco difettoso / macchia

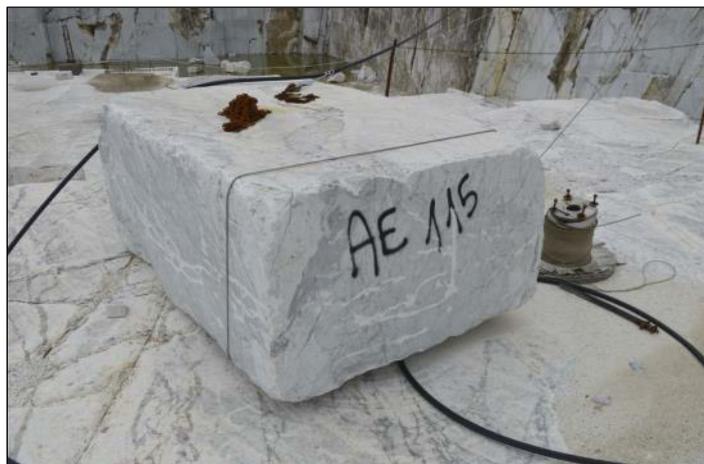
**AE115**

Note: informe / difettoso / tarolo / macchia

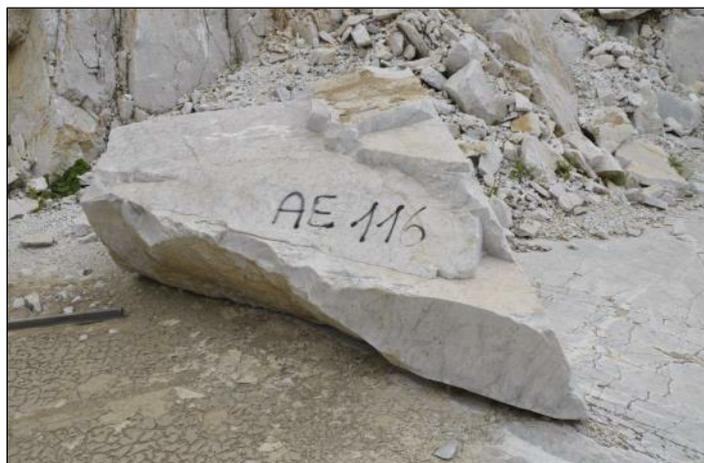
**AE116**

Note: informe / difettoso

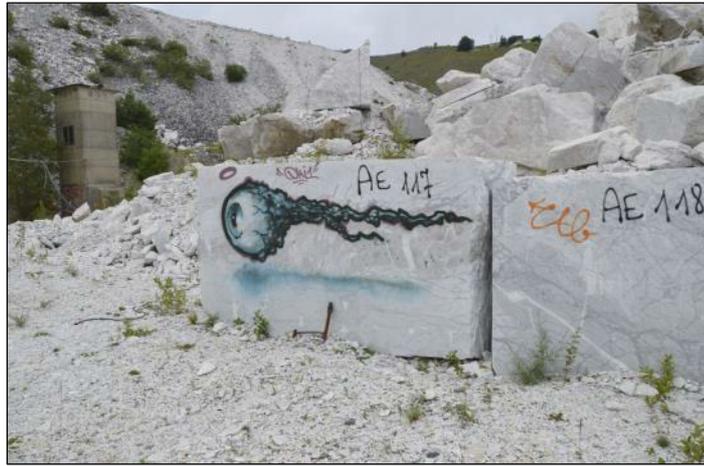
AE117

Note: informe / molto difettoso / tarolo

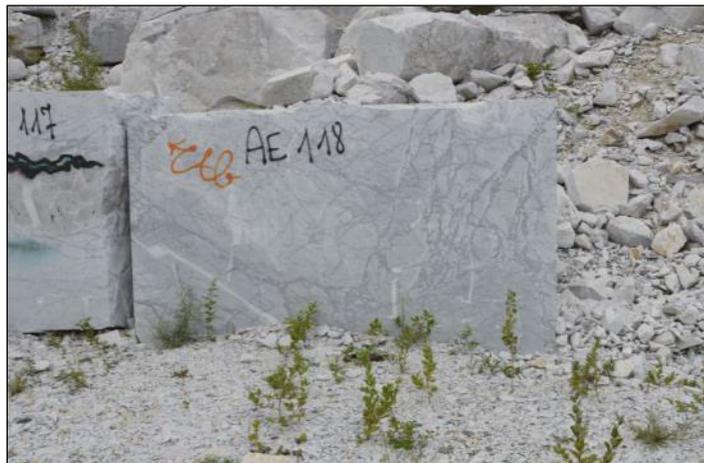
AE118

Note: informe / molto difettoso / macchia

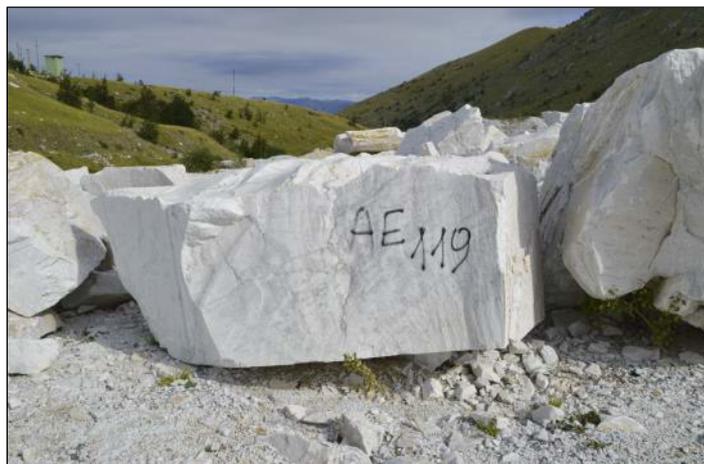
AE119

Note: informe / difettoso / macchia

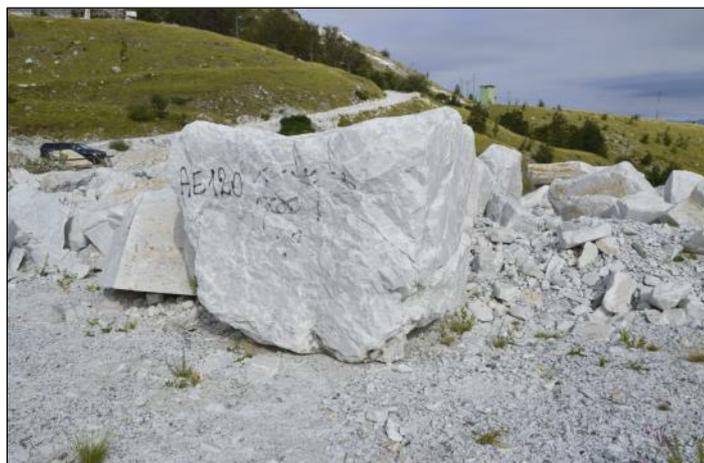
AE120

Note: informe / molto difettoso

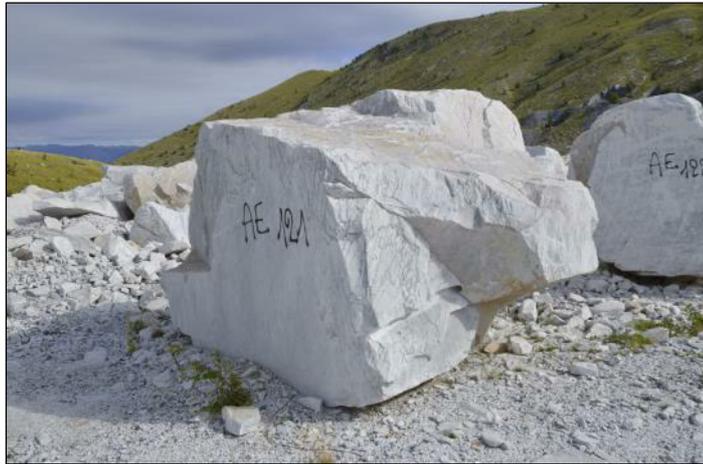
AE121

Note: informe / difettoso

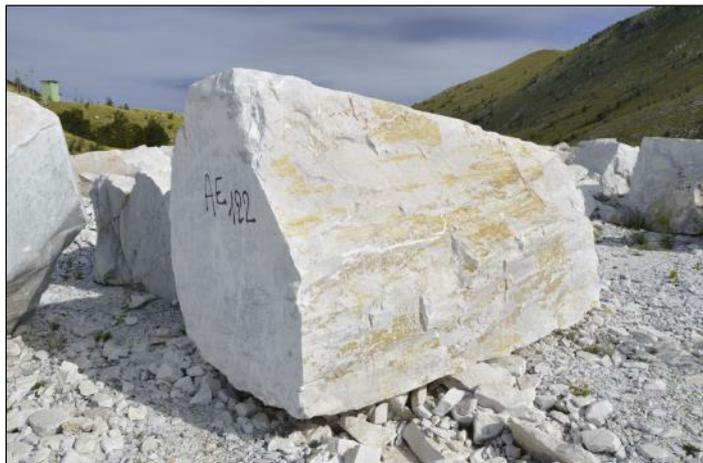
**AE122**

Note: informe / difettoso

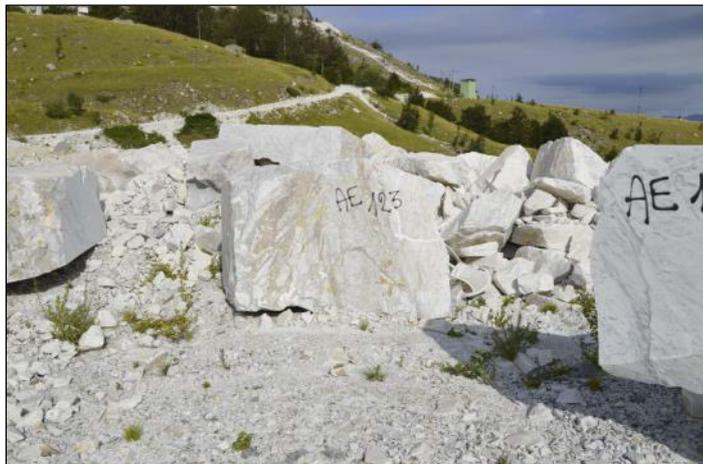
**AE123**

Note: informe / difettoso

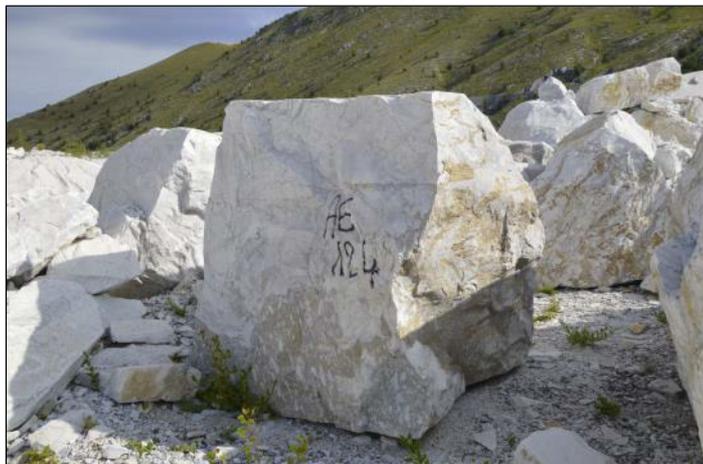
**AE124**

Note: informe / difettoso / macchia

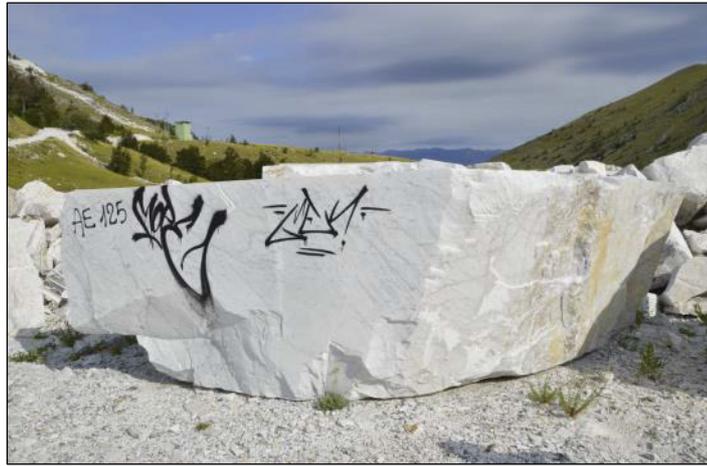
AE125

Note: informe / difettoso

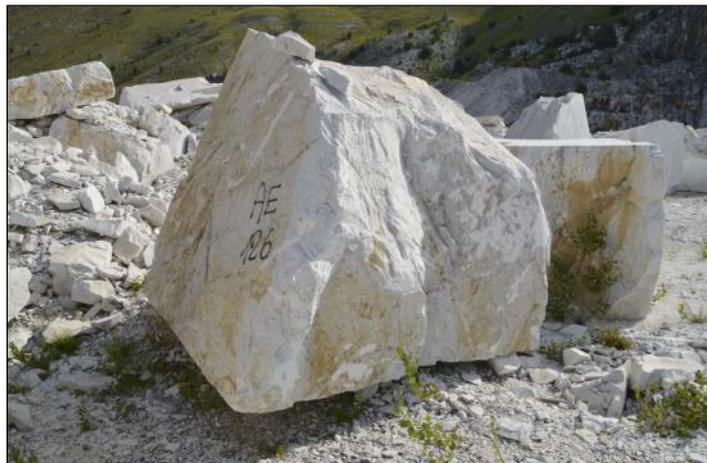
**AE126**

Note: informe / difettoso

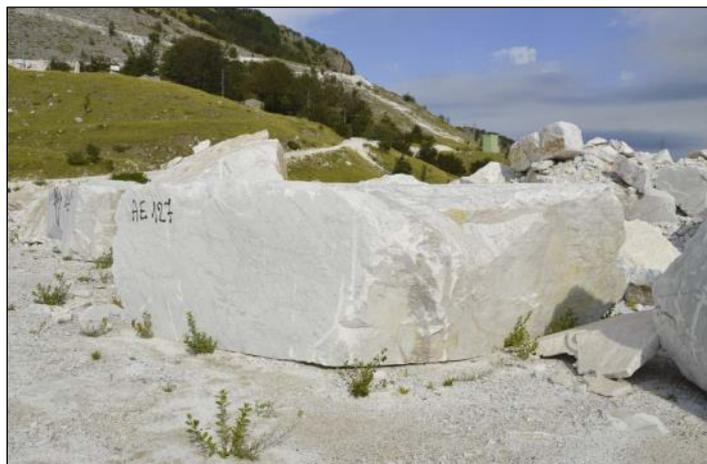
**AE127**

Note: informe / difettoso

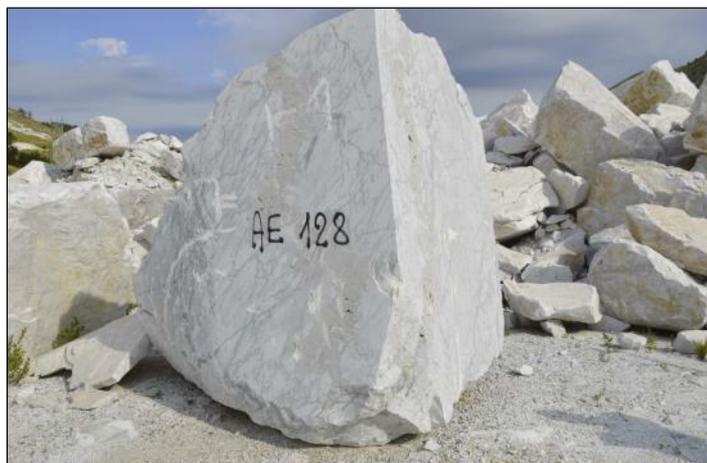
**AE128**

Note: informe / molto difettoso / tarso

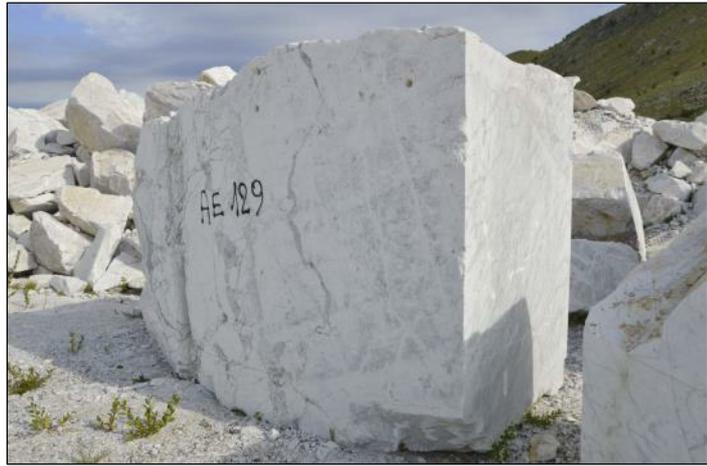
AE129

Note: informe / difettoso

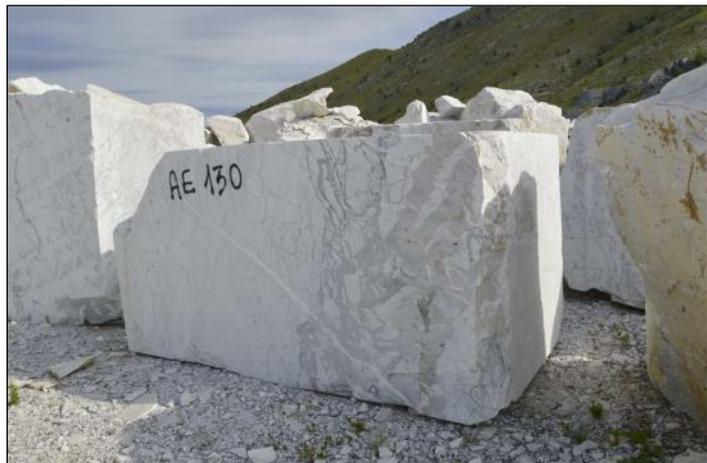
**AE130**

Note: informe / difettoso / tarso

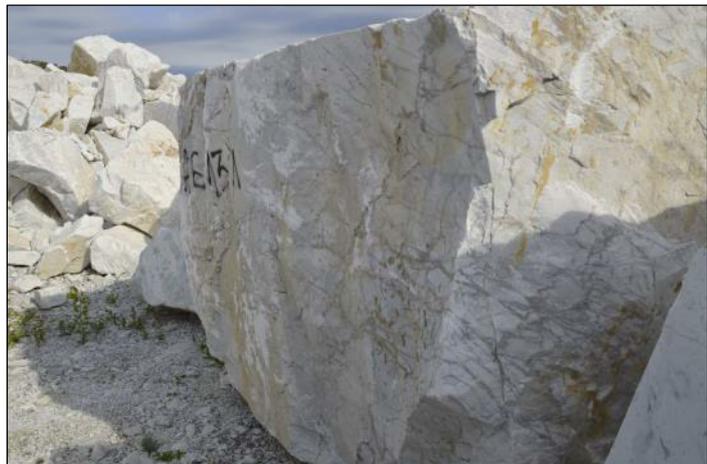
**AE131**

Note: informe / difettoso

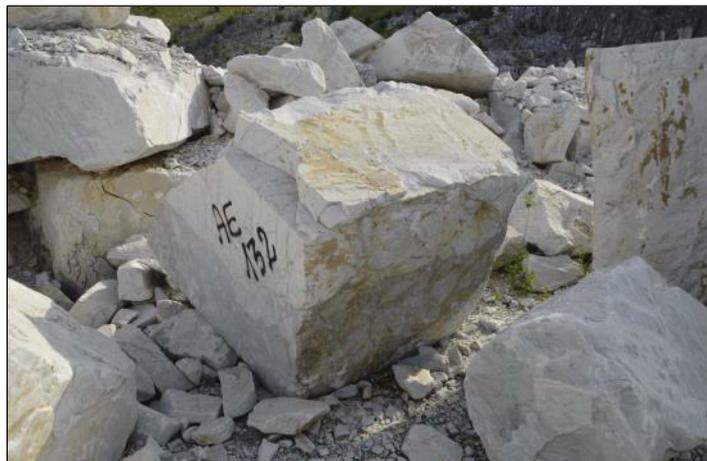
**AE132**

Note: informe / poco difettoso /
macchia

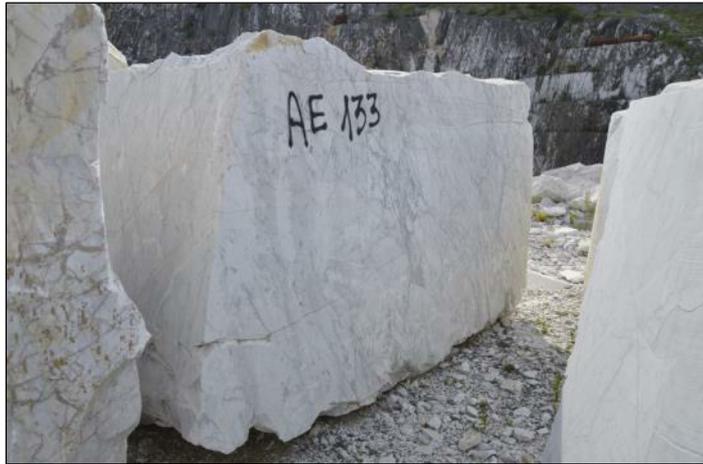
AE133

Note: informe / difettoso

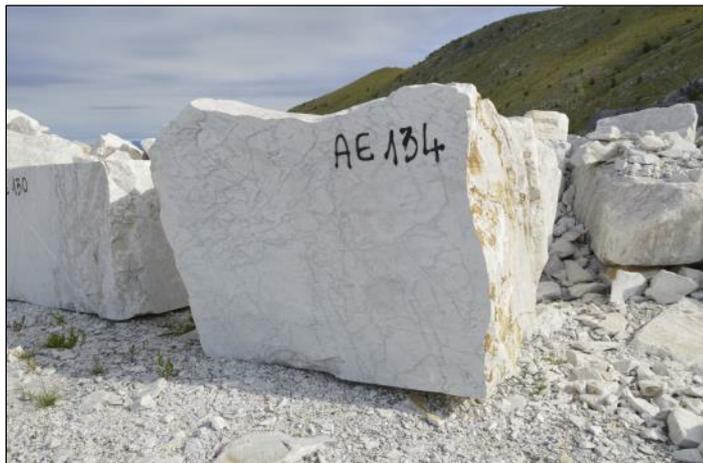
**AE134**

Note: informe / difettoso

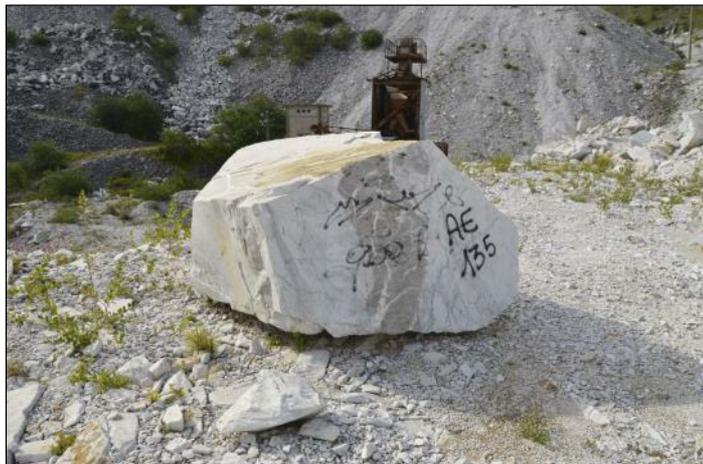
**AE135**

Note: informe / difettoso / tarso

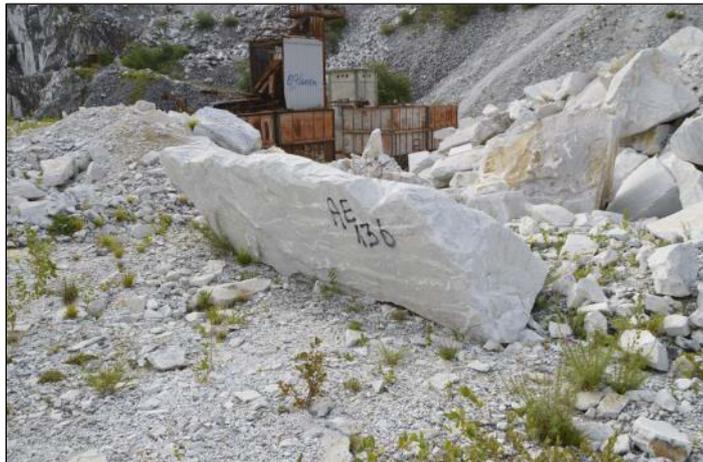
**AE136**

Note: informe / difettoso

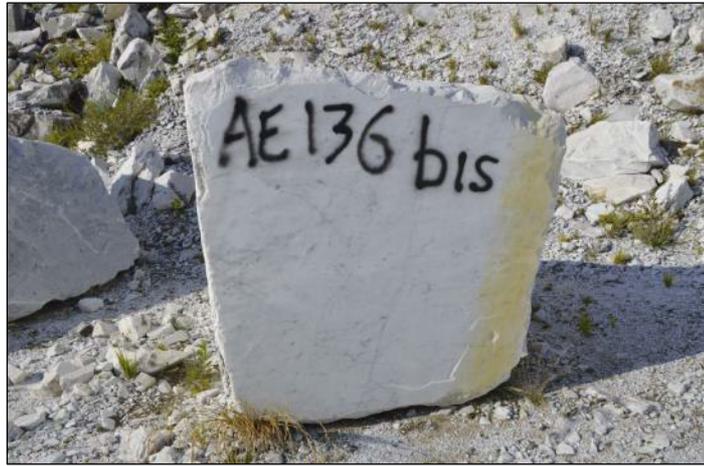
AE136bis

Note: informe / difettoso

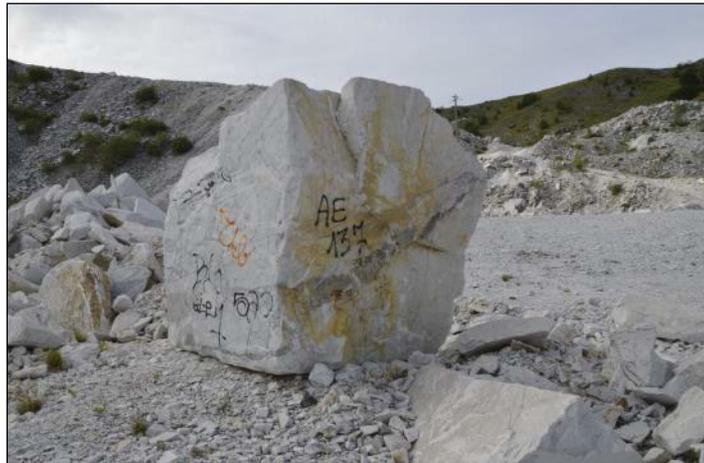
AE137

Note: informe / difettoso / tarso

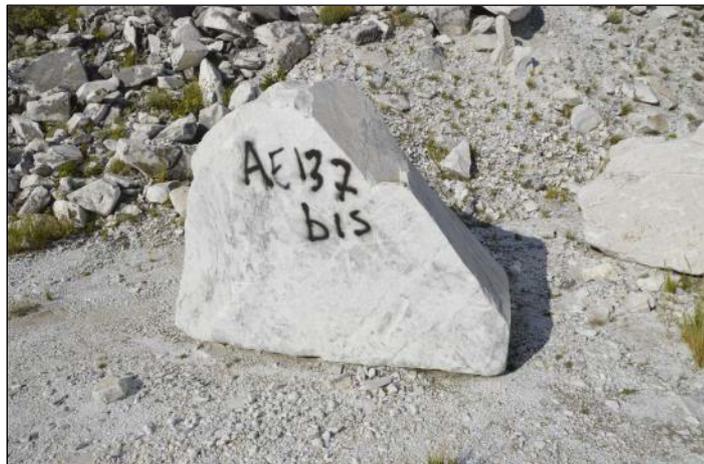
AE137bis

Note: informe / poco difettoso

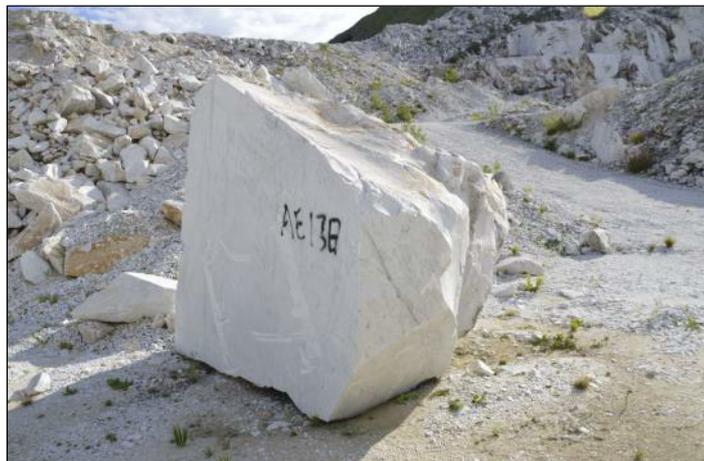
AE138

Note: informe / difettoso

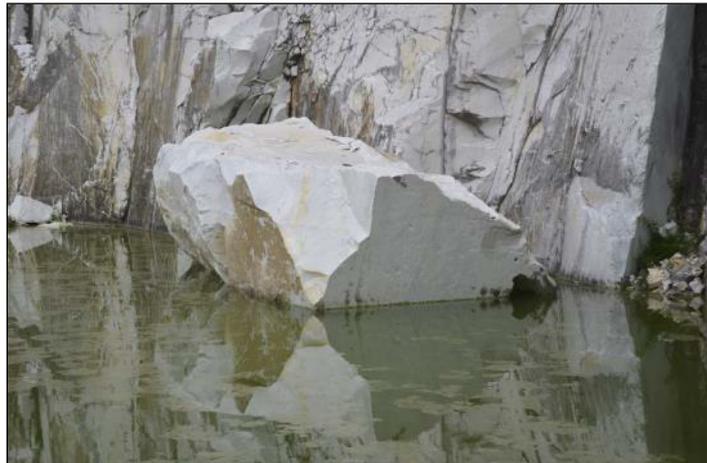
Note: bancata / non valutabile

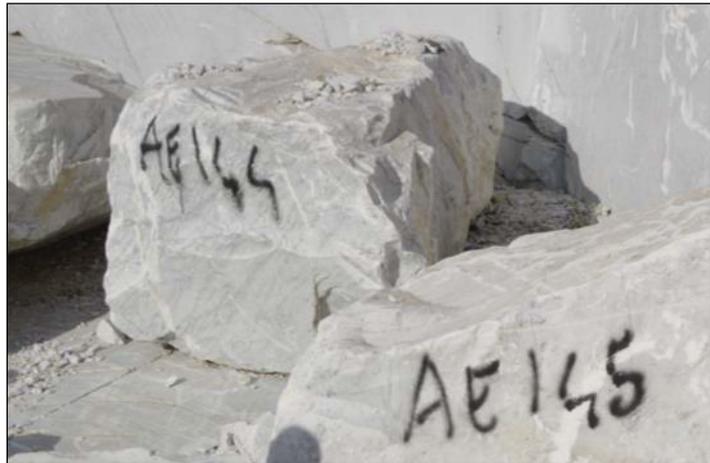
AE144

Note: informe / poco difettoso
